春日山原始林のナラ枯れ対策

2. ナラ枯れ被害調査の結果

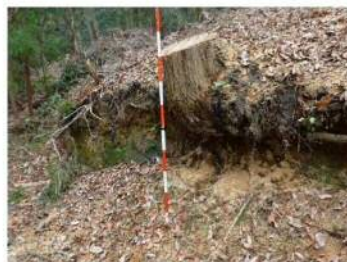
被害木調査の様子

- ヘリコプターを使用した寺山国有林の上空調査を実施。
てらやま
- 寺山国有林、大亀谷国有林のナラ枯れ被害木について、伐倒処理、伐倒くん蒸処理を実施。
おおかめだに

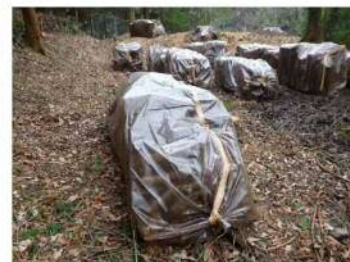
伐倒くん蒸処理の様子

- 国有林、民有林におけるナラ枯れ木の初動調査を実施。
- 国有林内で確認された被害木については、伐倒くん蒸処理等による蔓延防止対策を実施。
- 今後、奈良県等の関係機関との情報の共有を引き続き実施し、被害木処理に係る技術者の養成について検討。

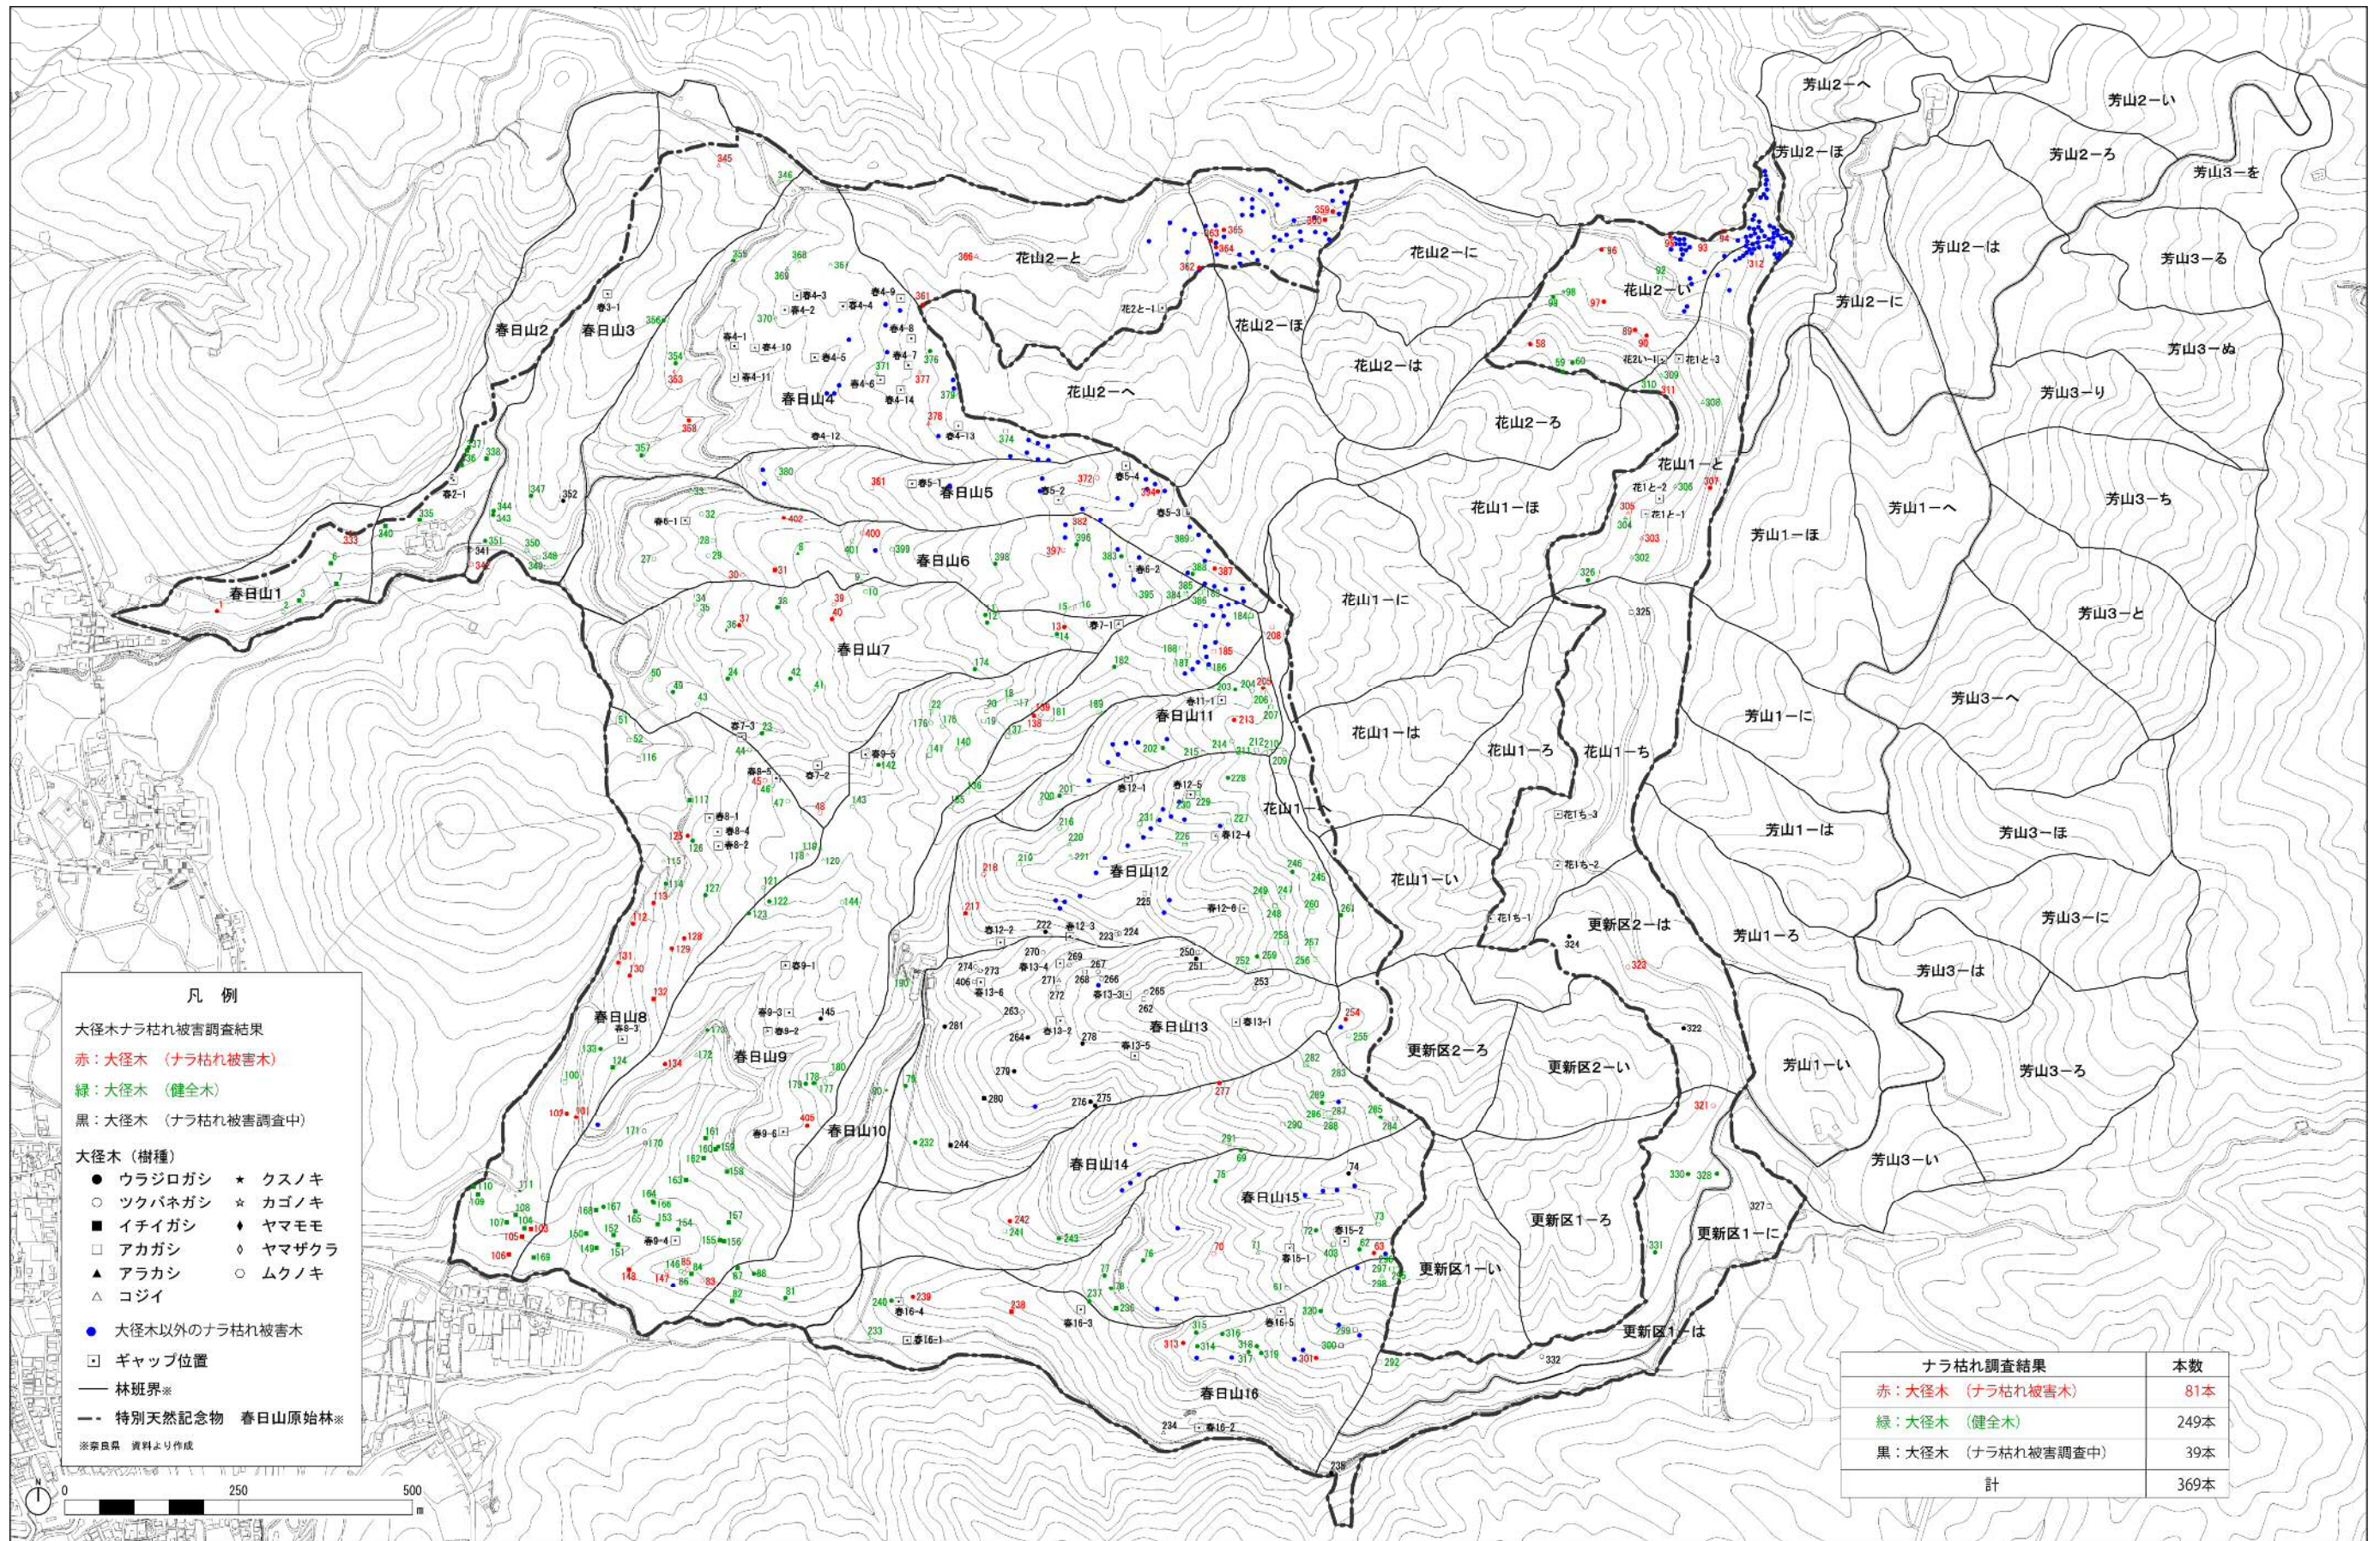
図 6 平成 27 年度（2015）ナラ枯れ被害に関する調査結果

表 15 大径木以外の被害木 穿入生存木の被害状況の推移

被害状況の推移	本数	構成比
樹勢に変化なし	131	73.6%
樹勢が回復している	44	24.7%
樹勢が弱まっている	3	1.7%
計	178	100.0%
