ナラ枯れ被害調査の結果報告

過去にナラ枯れ被害対策を行った春日山原始林内の大径木（胸高直径 80 cm 以上の広葉樹）369 本について、ナラ枯れ被害状況の調査を行った。また、薬剤の樹幹注入を行った樹木についての追跡調査を行った。

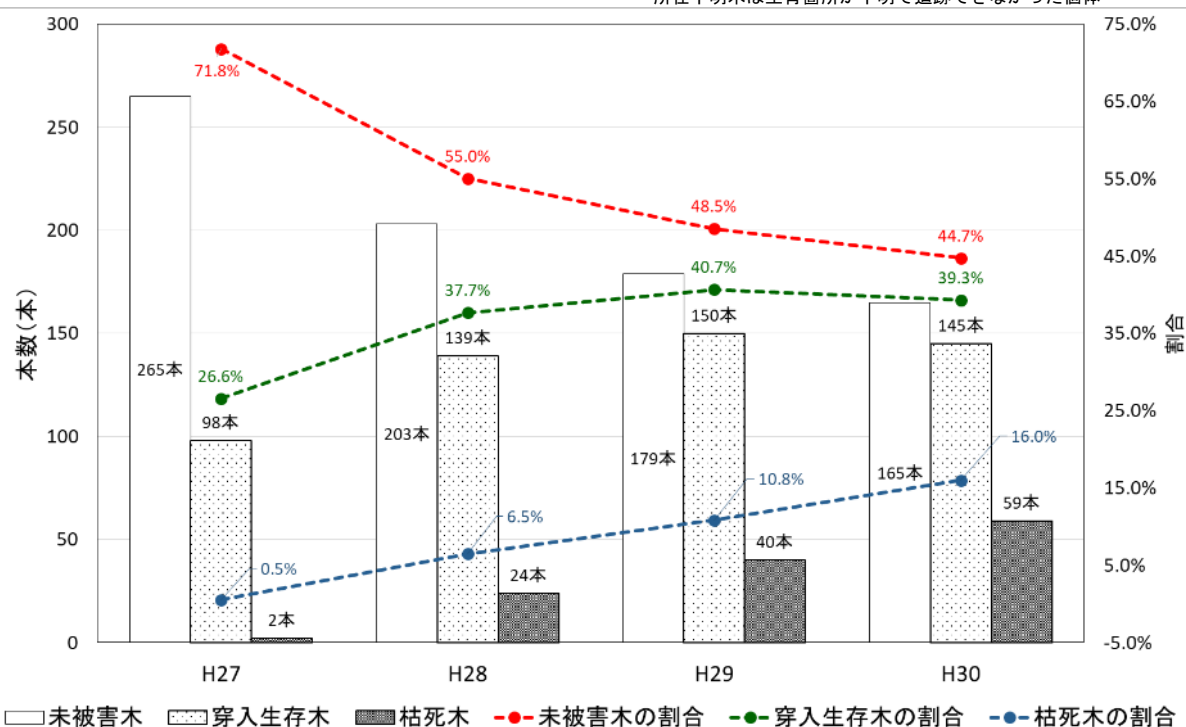
図 2 年度ごとの各分類の本数・比率の推移

平成 27 年度から平成 30 年度までの大径木のナラ枯れ被害状況を以下の図表に示す。今年度の調査では、穿入生存木は前年度より 5 本減の 145 本であった。また、枯死木は前年度から 19 本増の 59 本であった。穿入生存木および枯死木の割合の合計は約 55.3%であり、大径木調査対象の半数以上は健全木でないという結果となった。未被害木として記録したものは 165 本（約 44.7%）であり、調査を開始した平成 27 年度の 265 本から 100 本減少した。

今年度は台風の発生が多く、原始林内で幹折れや倒木が多数発生しており、調査対象の大径木でも幹折れや倒木による枯死が発生した。今年度新規の枯死木と判断した 19 個体の内、6 個体については幹折れが確認されるものの、カシナガの穿入は認められず（図 4 参照）、ナラ枯れではなく気象要因等による枯死と推定された。

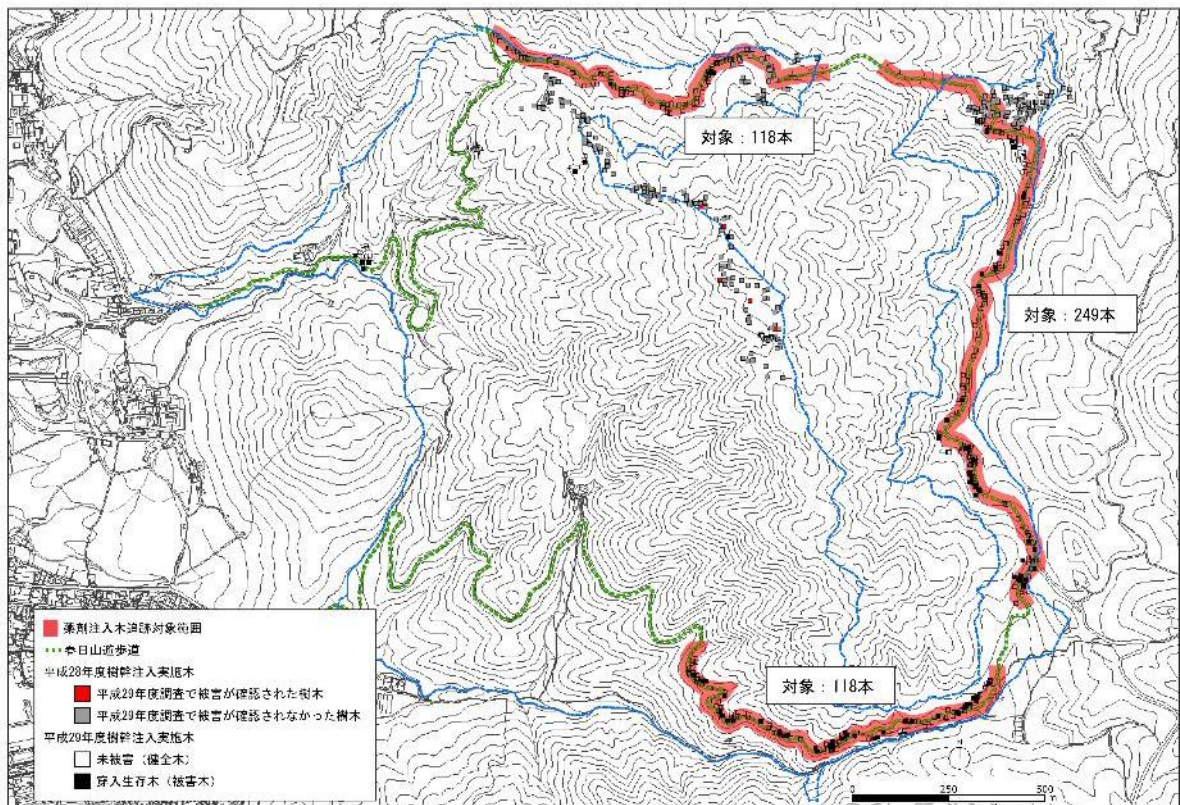
図9 薬剤注入追跡調査対象範囲（地図上赤線）

遊歩道に近接する薬剤注入木 64 個体について被害の有無を確認した。年度ごとの内訳について以下に示す。平成 29 年度に樹幹注入を実施した 4 個体でカシナガの穿入がみられた。穿入が見られたのはアラカシとツクバネガシであった。フラスの排出や穿入孔は少量で、葉の変色は 1 個体の一部の枝葉のみであり被害状況は軽微であった。
