# 1-3 トンネル内の調査

## (1) 計測器位置図

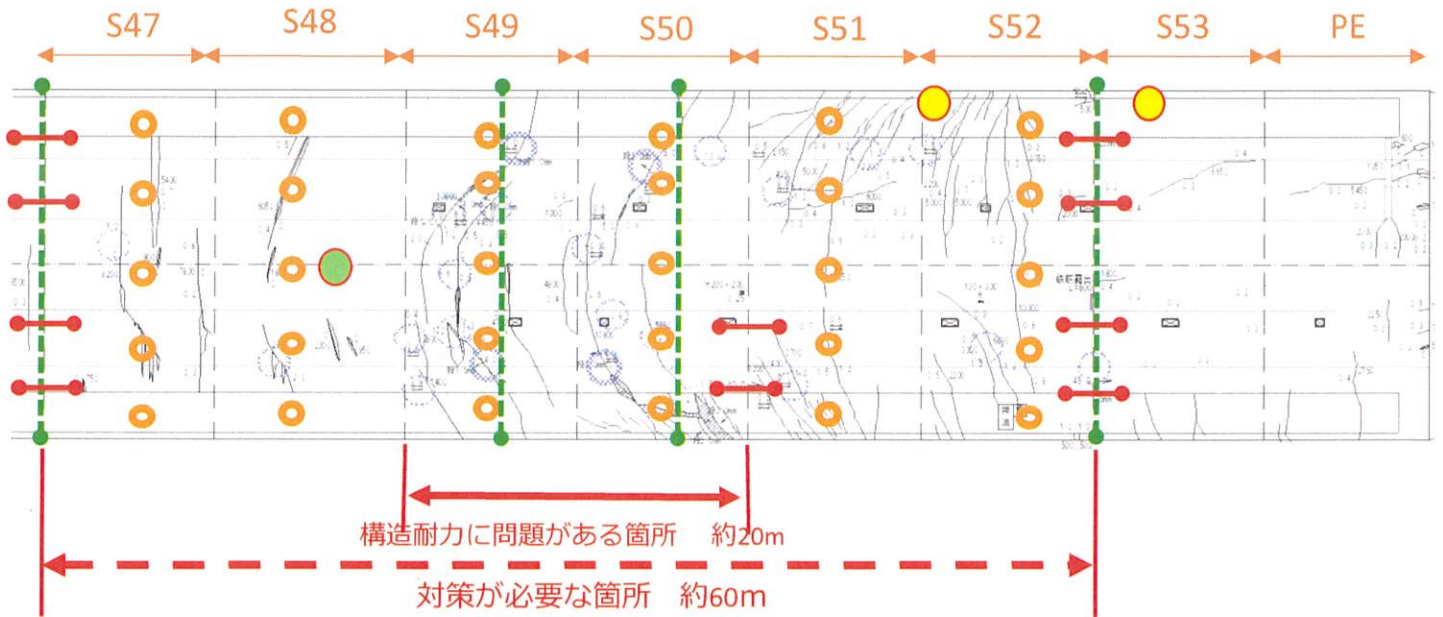
### ■ 亀裂変位計 4箇所

トンネル内の損傷状況によりレベルを分類し、最も進行性の高いクラック4箇所 (S49, S50) について、平成30年12月27日より計測。

### ■ H鋼ひずみ計 6断面

対策が必要な6スパンにおいて、鋼アーチ支保工の施工にあわせて順次設置し、各スパン1断面、5箇所平成3月13日より順次計測。

### ■ 段差計測 3断面

平成30年11月9日の定期点検時点で、段差が生じてた2断面 (S50-S51間、S52-S53間) は平成31年2月9日より、比較のため変状が見受けられなかった1断面 (S46-S47間) は平成31年2月19日より計測。

### ■ 断面計測 4断面

構造耐力に問題のあるS49、S50と、比較のために、変状が軽微なS47、S52で平成31年3月6日より計測。

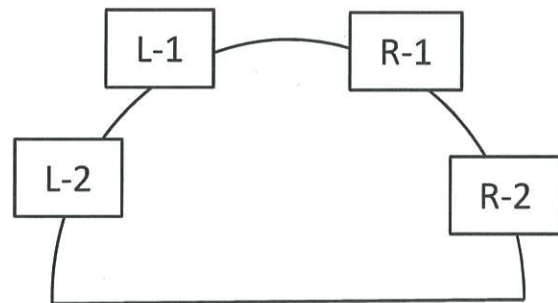
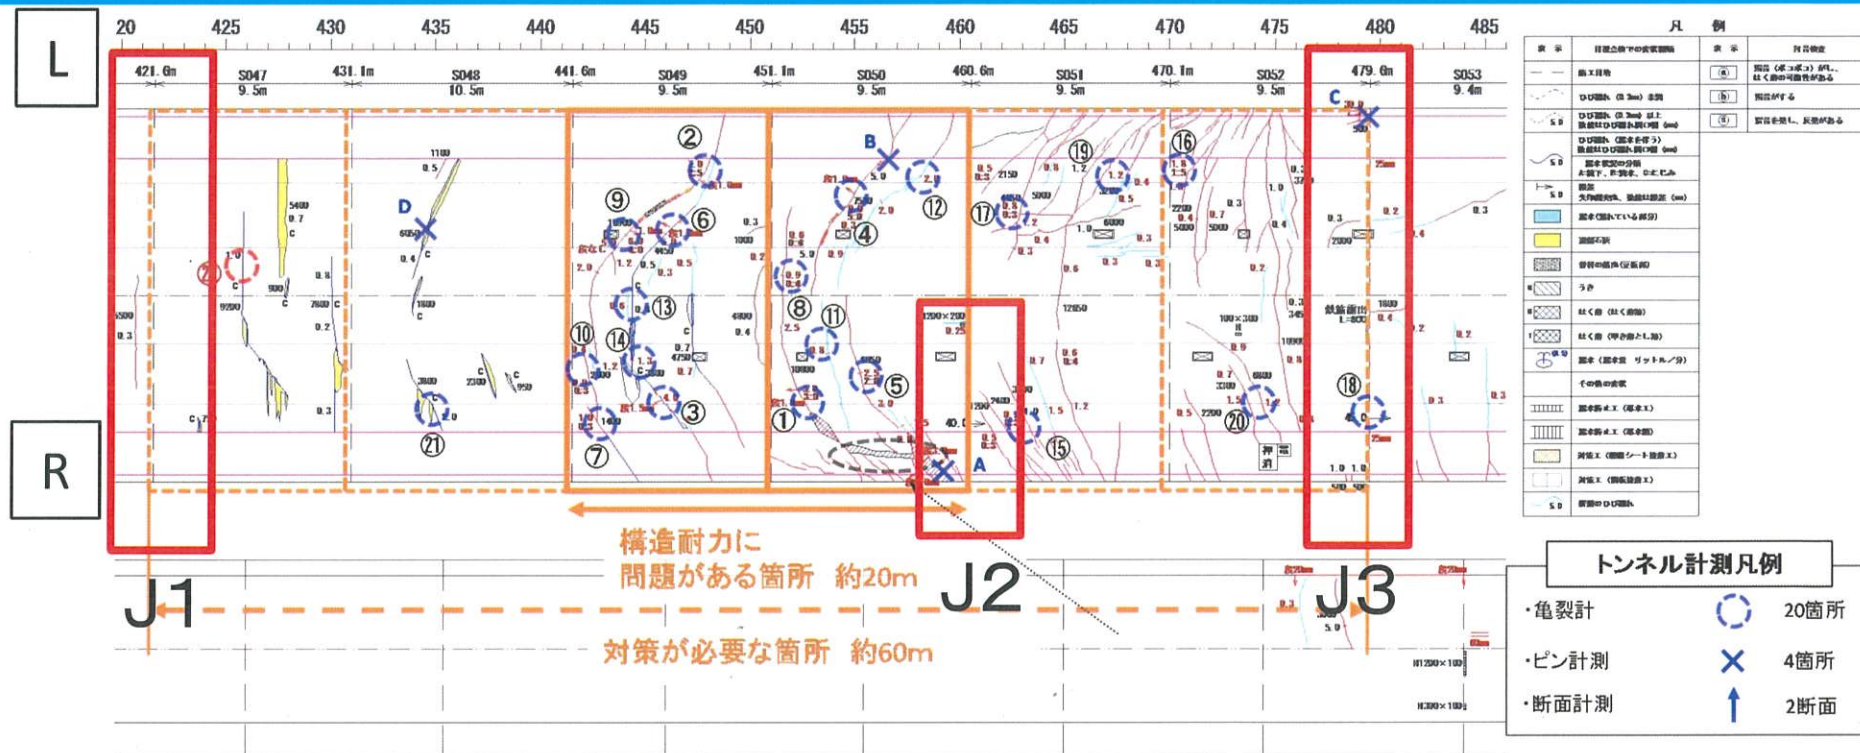
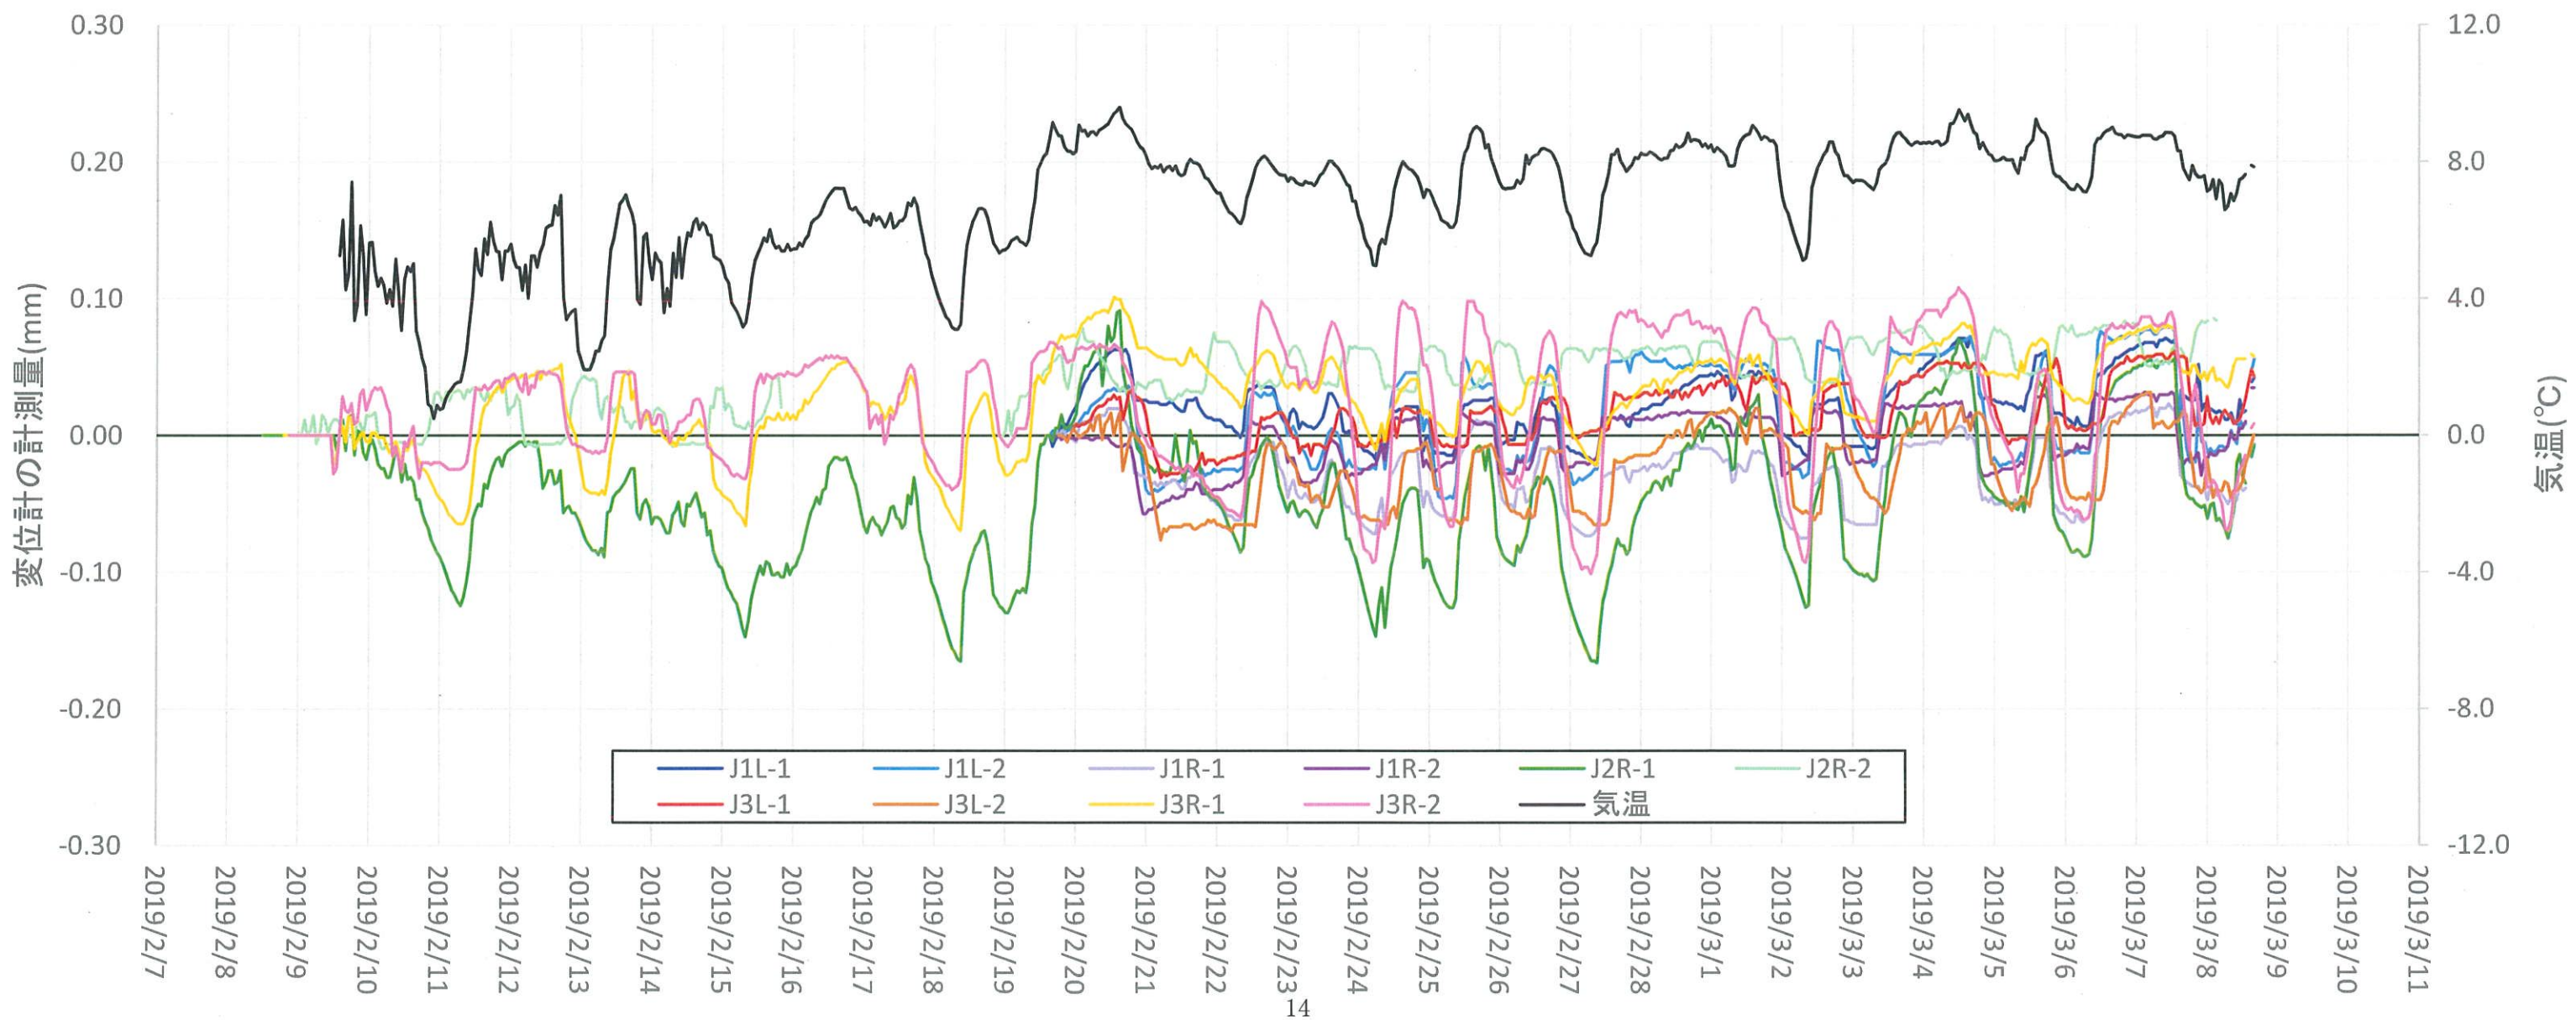
## (3) 段差計測

※変位の大きいR側を主として計測。S52-S53間、S46-S47間においては、比較のためにL側についても計測。

- ① S046-S047の目地(J1) (L-R)
- ② S050-S051の目地(J2) (R)
- ③ S052-S053の目地(J3) (L-R)
