3. 植栽・景観の分析・評価

(1) 植栽

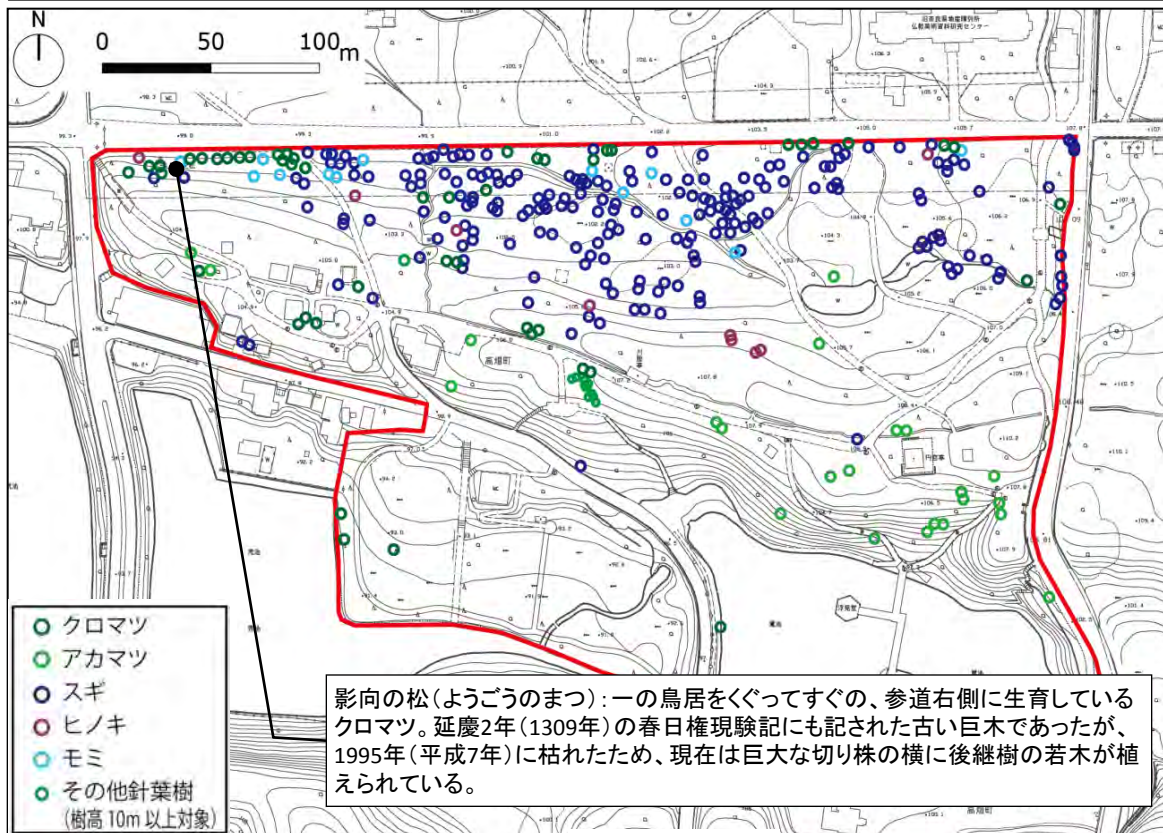
図: 針葉樹の分布

- ・スギが針葉樹本数の過半を占める。スギは大径木が多く、最大幹周は500cmである。
- ・スギ、モミ、ヒノキは、春日大社参道附近に多い。
- ・クロマツは、春日大社参道西端（一之鳥居附近）、尾根西寄り、荒池に分布している。
- ・アカマツは、尾根部南寄りに多く分布している。

- ・マツ類を除いて、生育に問題はない。但し、シカの角研ぎ害が見られる。
- ・マツ類はマツ枯れによる枯死率が高く、年々減少している。

- ・上位計画に従い、マツ類及びスギは保全・継承すべきである。
- ・参道付近の針葉樹クロマツ、モミ、ヒノキは、参道景観のため保全・継承すべきである。
- ・マツ類の衰退は、対応を検討する必要がある。
- ・イヌマキやカイズカイブキは不要樹木や過密樹木が多いため、見直しを行う。
- ・コウヨウザン（中国産外来種）は、奈良公園に不適な樹種と考えられる。

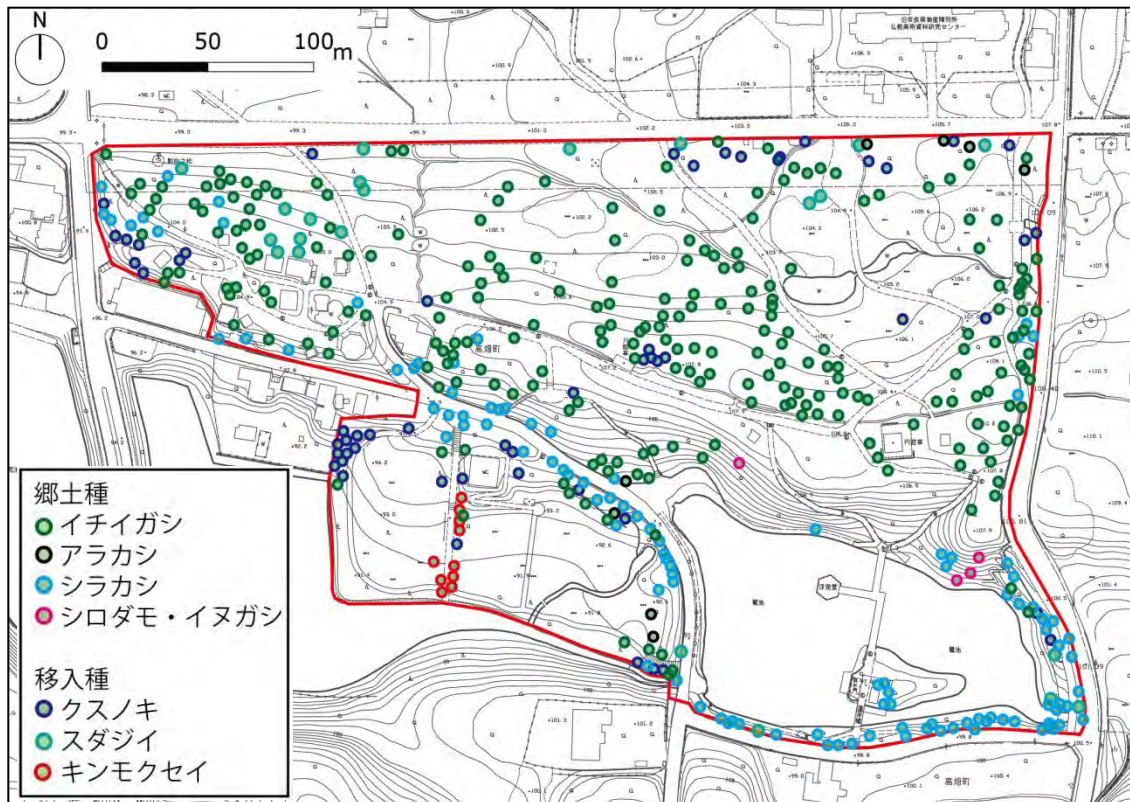
図:常緑広葉樹の分布

- ・イチイガシは、常緑広葉樹の過半を占める。最大幹周は477cmである。分布は尾根部北斜面に多い。
- ・シラカシは、鷺池周辺、荒池園地北側の道路附近に多い。
- ・スタジイは、イチイガシの分布域に近い。
- ・クスノキは、春日大社参道、尾根部、荒池園地にまとまって分布している。

- ・いずれの樹種も生育に問題はない。但し、シカの角研ぎ害が見られる。

- ・北斜面のイチイガシやスタジイは、旧境内地の歴史的経緯を評価して、保全・継承すべきである。
- ・アラカシ、シラカシ、クスノキは、眺望や花木等との調和を前提に、保全・継承すべきである。
- ・キンモクセイ（中国産外来種）は、奈良公園の植栽種としての適性について検討が必要である。

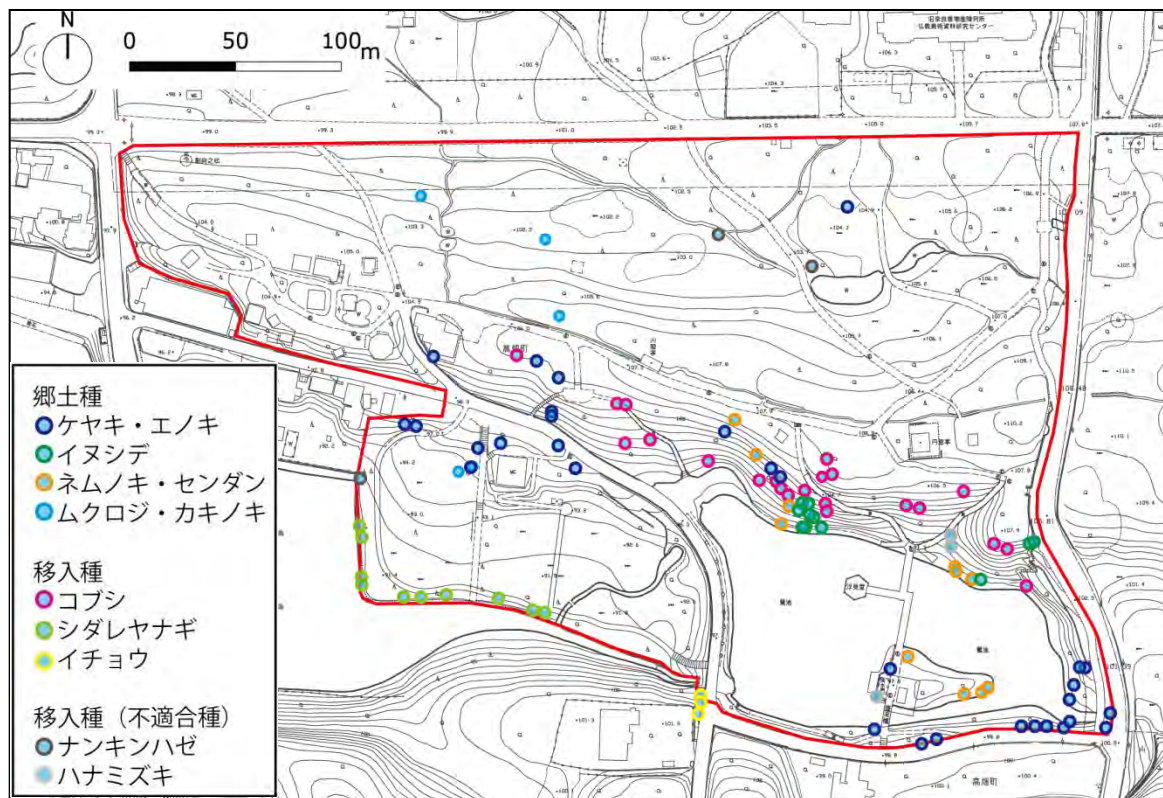
図：落葉広葉樹の分布

- ・ いずれの樹種も、鷺池周辺から荒池園地付近に多く分布している。
- ・ シダレヤナギは、荒池園地の水辺に分布している。
- ・ イヌシデ、ネムノキ、センダン は鷺池北側斜面地に分布し、自生木と考えられる。
- ・ コブシは、鷺池北側斜面地に分布している。
- ・ 移入種であるナンキンハゼ、ハナミズキは、数少ないが分布している。

- ・ いずれの樹種も生育に問題はない。

- ・ ケヤキ、エノキ、イヌシデ、センダン、ネムノキ、ムクロジ、カキは自然との調和を評価し、保全・継承すべきである。
- ・ シダレヤナギは、水辺の樹木として調和しているので、保全・継承すべきである。
- ・ コブシは他の花木との調和に配慮して、保全・継承を検討すべきである。
- ・ 移入種であるナンキンハゼは伐採、ハナミズキは移植すべきである。

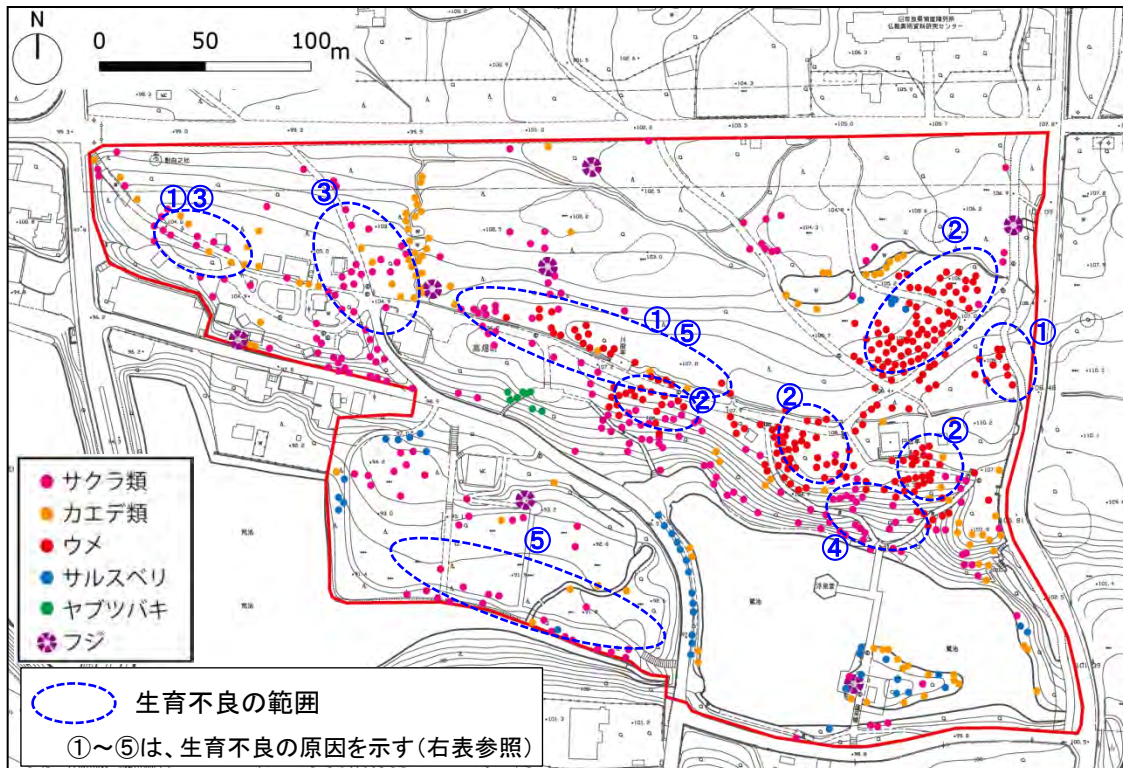
図: 花木類の分布

- ・ サクラ類は、尾根部園路から南斜面と荒池園地内に多く分布している。
- ・ ウメは円窓亭周辺から尾根部中央に集中して分布している。
- ・ モミジは鷺池水辺や浅茅ヶ原の池・流れ附近に多く分布している。
- ・ サルスベリは、鷺池水辺と荒池に分布している。
- ・ ツバキ類は、尾根部園路から南斜面の一部に分布している。
- ・ フジは、計画対象地全体に点在している。

- ・ サクラ類、ウメは生育不良多く、枯死率高い。(特にナラノエザクラ、ナラノココノエザクラ)
- ・ モミジ、サルスベリ、フジ、ツバキ類の生育に大きな問題は無い。
- ・ 尾根平坦部と荒池水辺は排水不良が顕著に見られる。

生育不良の原因	該当樹種・品種
①	大高木の被圧による日照不足	サクラ類、ウメ
②	過密による過剪定(想定)	ウメ
③	虚弱品種	ナラノエザクラ、ナラノココノエザクラ
④	寿命末期	ソメイヨシノ
⑤	排水不良	サクラ類ほか

- ・ 花木類は、全般に生育不良改善の必要がある。
- ・ 大高木との調和を検討する必要がある。
- ・ ウメ(片岡梅林)は、歴史的経緯を評価し、今後も保全・継承すべきである。但し、密度の見直しと植替の検討が必要である。
- ・ サクラ類は、虚弱品種からエドヒガンやカスミザクラ、ソメイヨシノなどの強健樹種・品種への植替の検討が必要である。

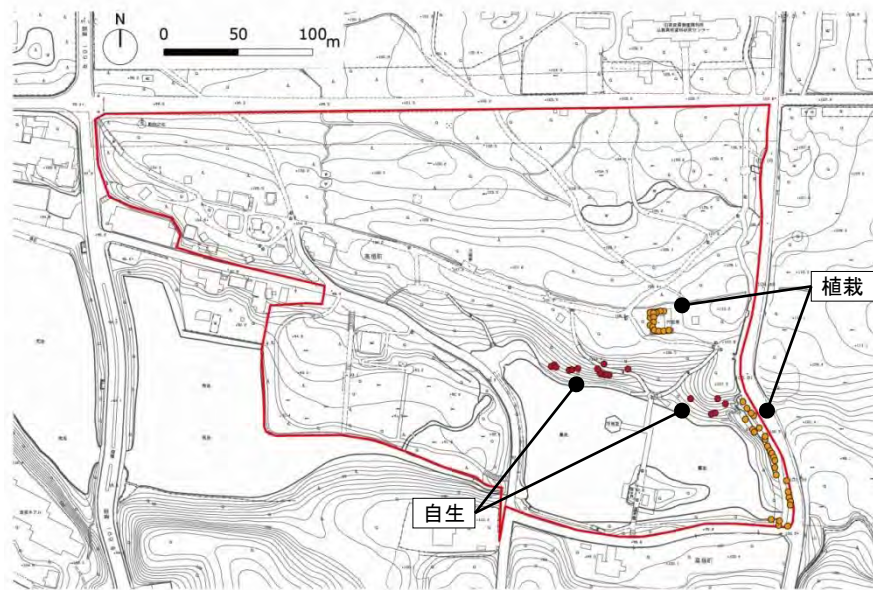
図: アセビの分布

- ・ 鷺池の北面の急傾斜地は、自生樹木と考えられる。
- ・ 円窓亭外周と東端道路沿いは植栽されたもの。
- ・ 急傾斜地や柵内のアセビは生育が良いが、公園内の平地のアセビは生育不良が多いことから、アセビもシカ食害の影響を受けていると考えられる。

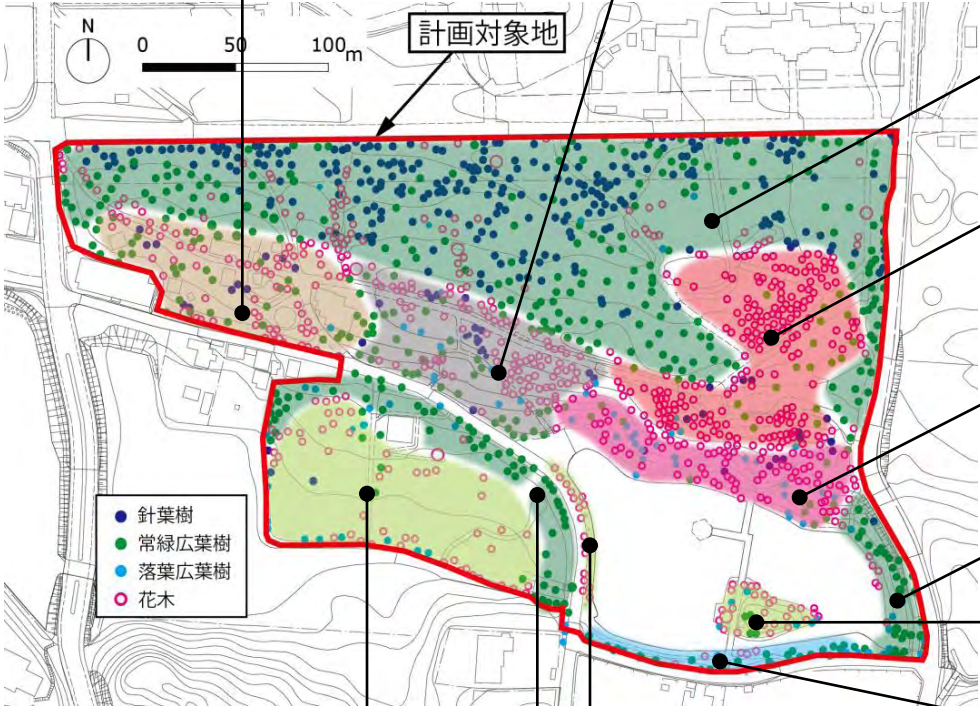
図: 植栽の分布・生育の評価

- ・サクラ類(ナラノヤエザクラ、ナラノコノエザクラ他)、イロハモミジの花木類と、広葉樹やマツ類が混在。
- ・サクラ類は日照不足により衰退が著しい。
- ・建築附近の大木は落枝等による危険度が高い。
- ・建築との関係に配慮した配植の見直しが必要。

- ・尾根と斜面上部はサクラ類やウメ等の花木が、斜面下部はカシ類やケヤキが占める。
- ・花木は日照不足で生育不良が多い。
- ・特徴や魅力が乏しい曖昧な植栽構成は、見直しが必要。

- ・春日大社と一体となり参道景観を形成している。
- ・イチイガシとスギを主にした大径木の樹林。
- ・マツ類を除き生育に問題は少なく、原則として現況の保全・継承が望まれる。

- ・明治期以降に形成された梅林。
- ・ウメを主にイチイガシやマツ類等が点在する。
- ・ウメの過密や生育不良の改善のため、密度管理(植替)や被圧する広葉樹の抑制が必要。

- ・サクラ類、ウメ、コブシ、イロハモミジ等の花木類が、混植されている。
- ・花木の生育は良いが、ソメイヨシノは古木で衰退しているため更新が必要。

- ・カシ類、クスノキ、ケヤキなどの大径木樹林。
- ・マツ類を除き生育は良い。
- ・道路の遮蔽植栽。

- ・カシ類と多彩な花木の樹林。
- ・花木類の衰退が見られるため、更新が必要。

- ・カシ類、ケヤキ、サクラ類などの樹林。
- ・花木やカシ類の生育不良、衰退が見られる。

- ・剪定管理されたサルスベリの並木
- ・サルスベリの生育に問題は無い。

- ・クロマツ、サクラ類、シダレヤナギ等の疎林。
- ・まとまった芝地が広がる
- ・池畔部は過湿で、サクラ類が衰退。

- ・カシ類、クスノキ、ケヤキ等の広葉樹の樹林
- ・一部の過密植栽を除き、生育は良い。

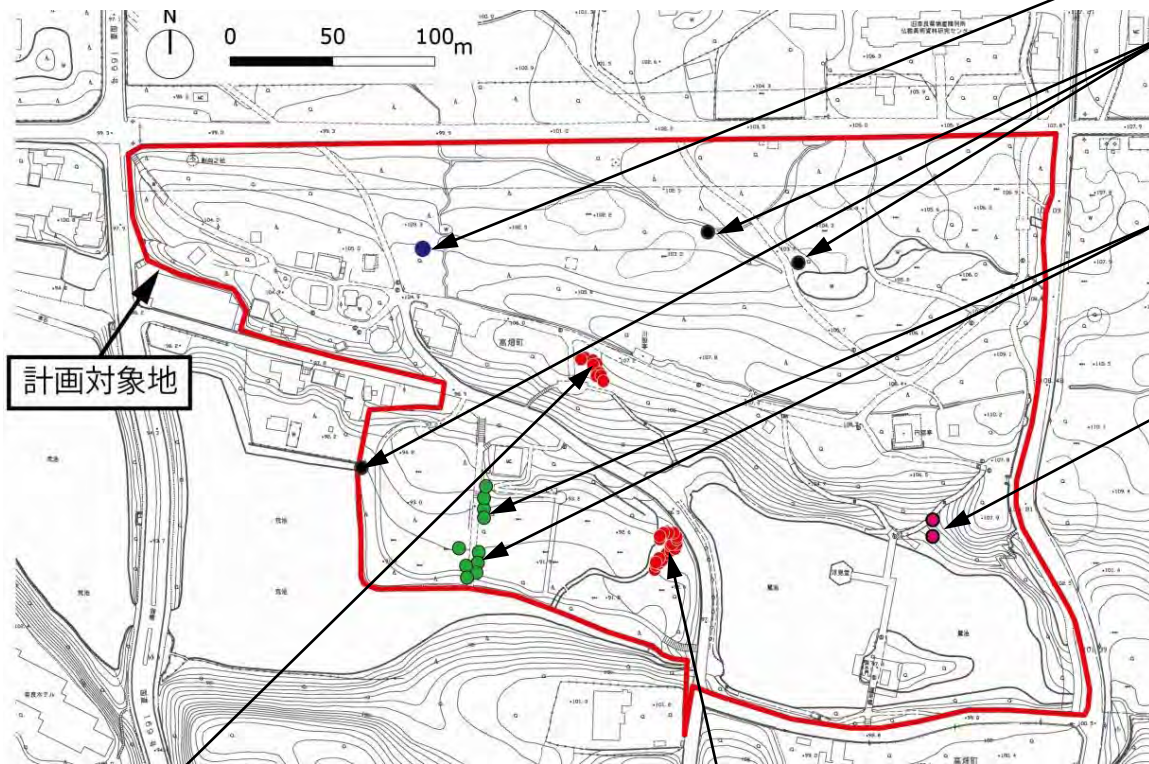
図: 不要樹木・不適樹木等

- コウヨウザン (中国産外来種)
- ナンキンハゼ (中国産外来種)
- キンモクセイ (中国産外来種)
- ハナミズキ (北米産外来種)

イヌマキの密植 一択伐等

カシ類他の密植 一択伐等

奈良公園に相応しくない外来樹木や、過度に密植され生育不良や景観上の問題のある樹木については、伐採や移植等により問題に対処する必要がある。

極端に密植されたイヌマキは択抜や配植の見直しが必要。

湧水施設外周に密植されたカシ類等は、択抜や配植の見直しが必要。

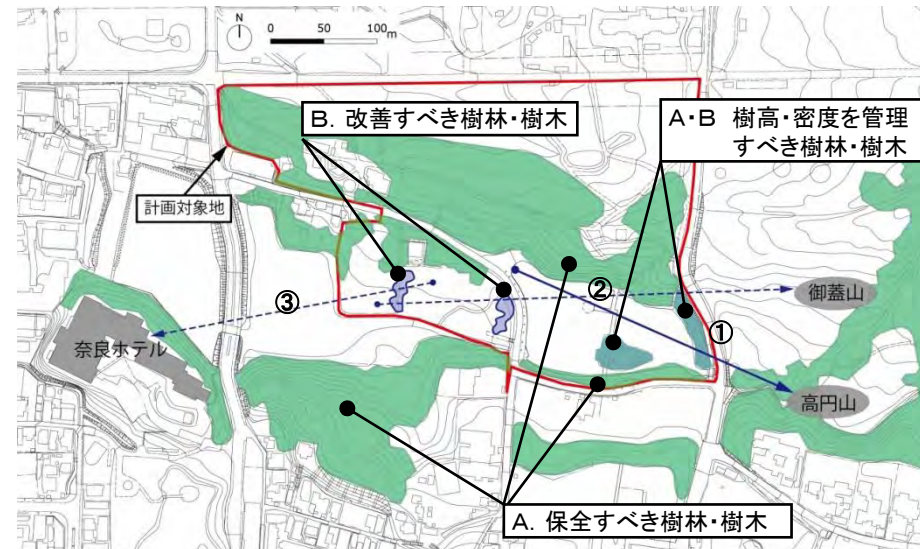
図: 眺望のため保全・改善すべき植栽

① 車両を遮蔽するが眺望に支障

② 浮見堂や御蓋山を遮蔽

③ 奈良ホテルを遮蔽

- ・眺望の視対象となる尾根の斜面樹林
- ・建築物や往来する車両を遮蔽する樹林・樹木

- ・眺望の視線を遮る樹林・樹木

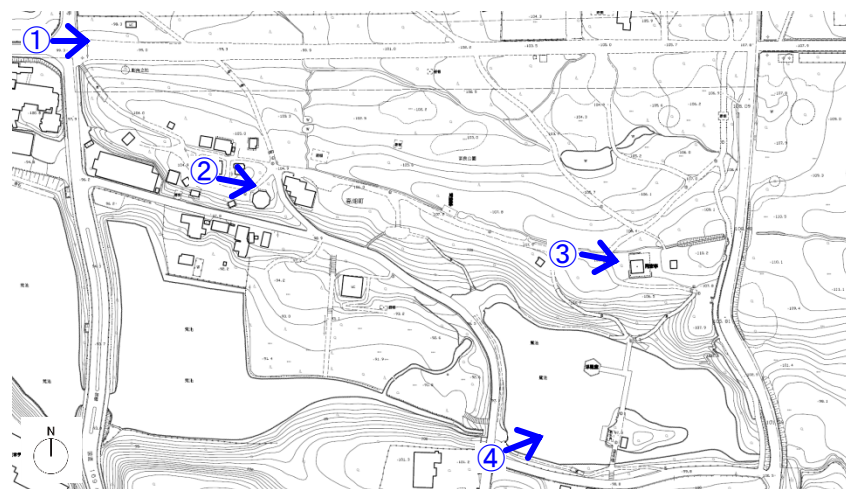
- ・樹木の増加と生長により、鬱閉度が高くなり、建築物や背景に見えていた山並みが見えなくなっている。

(上) クロマツやスギが並ぶ。路面は明るい。
(下) 鳥居周辺のマツは同じ。路面は暗い。

(上) 円窓亭とウメ、背景に御蓋山、春日山。
(下) イチイガシが円窓亭やウメを被う。

(上) クスノキ?とアセビ
(下) イチイガシとマツ、サクラ類。アセビなし。

(上) 尾根にマツ大木点在、若草山が見える。
(下) 樹木生長により、若草山が隠れている。

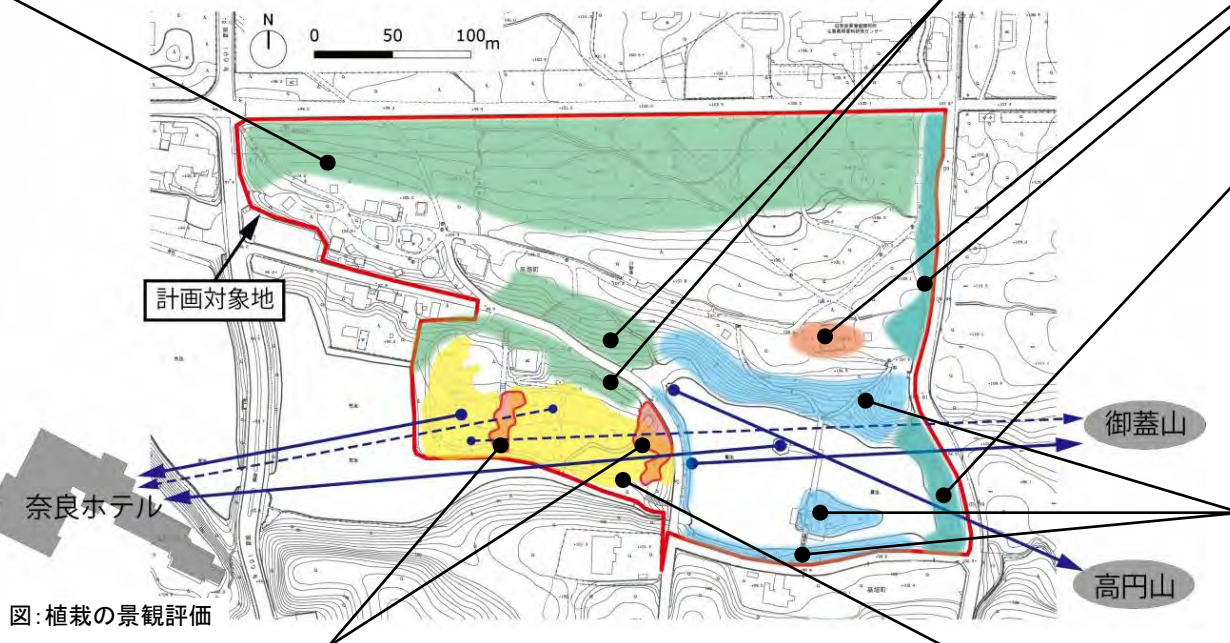
図: 植栽の景観評価

花や紅葉など季節感のある植栽が特徴。一部樹木の生育や配植等の改善が必要。

荒池園地から御蓋山や奈良ホテルへの眺望を阻害している樹林は、択伐等の対策が必要。
