2-2 県の計測結果について（2月頃～7月28日）

2-2 県の計測結果

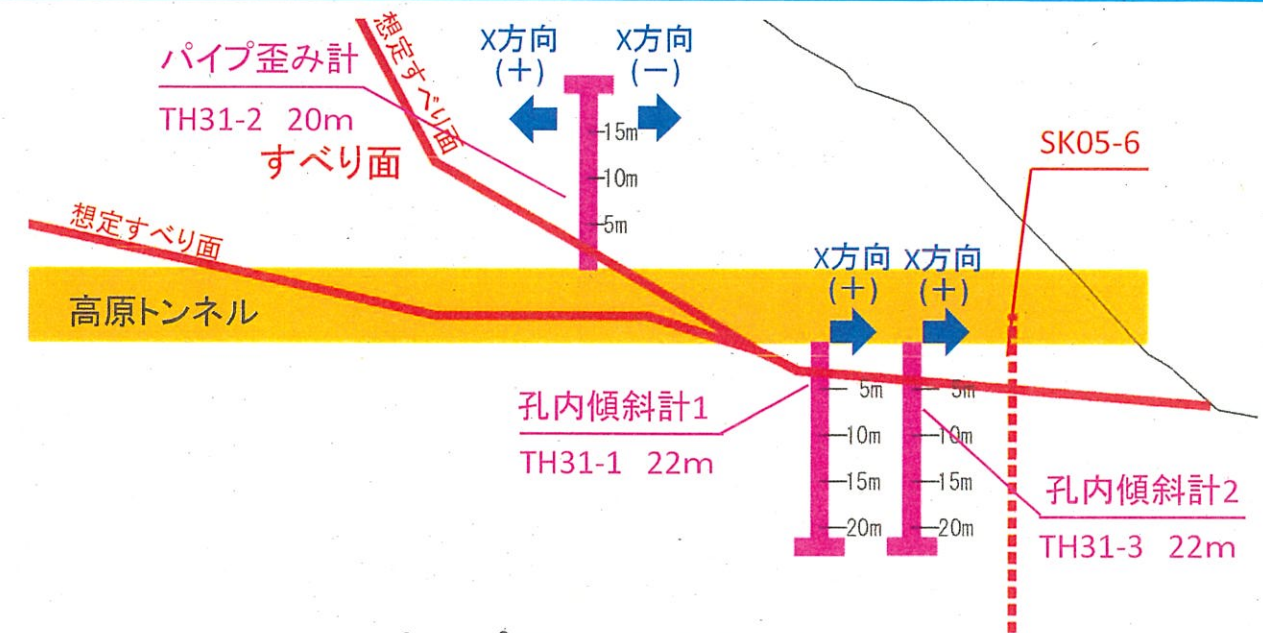
(1) 孔内傾斜計及びパイプ歪み計の計測結果

- ・ TH31-1 では深度 4m付近で最も変動しており、すべり面位置とほぼ合致している。
- ・ TH31-3 では深度 21m付近でトンネル坑口側に向かった変動が見られるが、すべり面付近では、現時点では変位が見られない。
- ・ パイプ歪み計は、想定したすべり面（深度 4.5m付近）で坑口側に向かって変動しており、坑口側に倒れ込むような動きをしている。

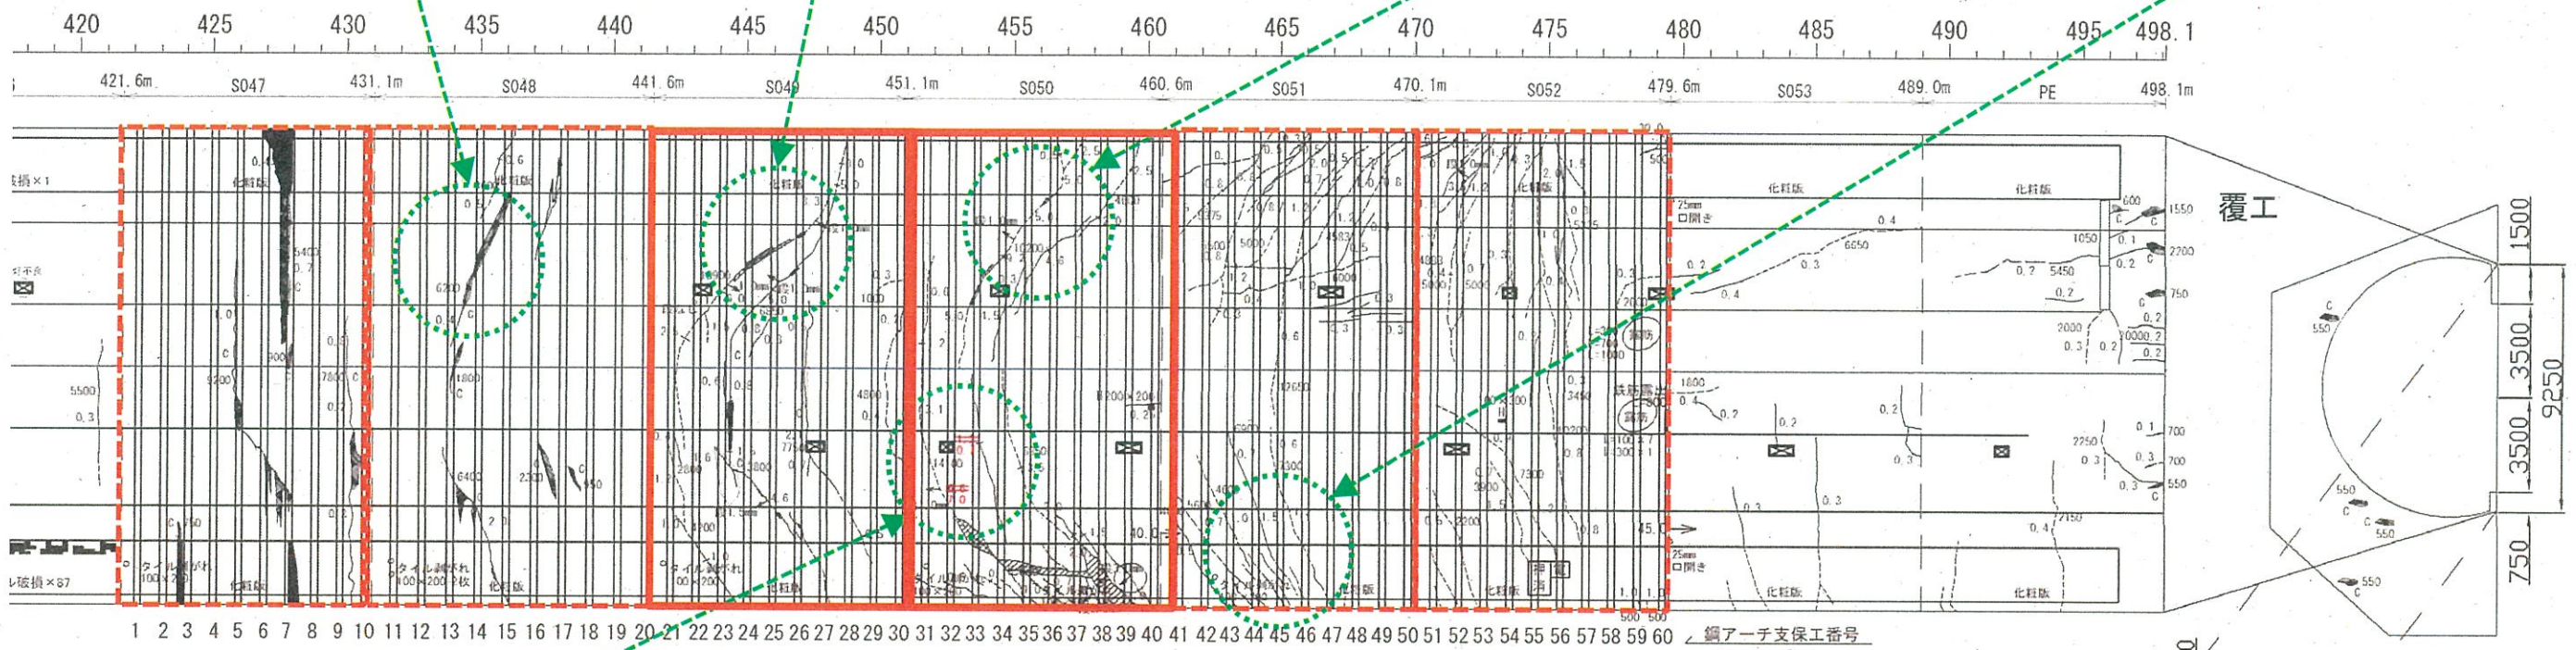
【現地確認結果 (R1.7.12)】

4/17時点から変状無し。

※S46より北側(吉野町側)に、新たな変状はみられない。

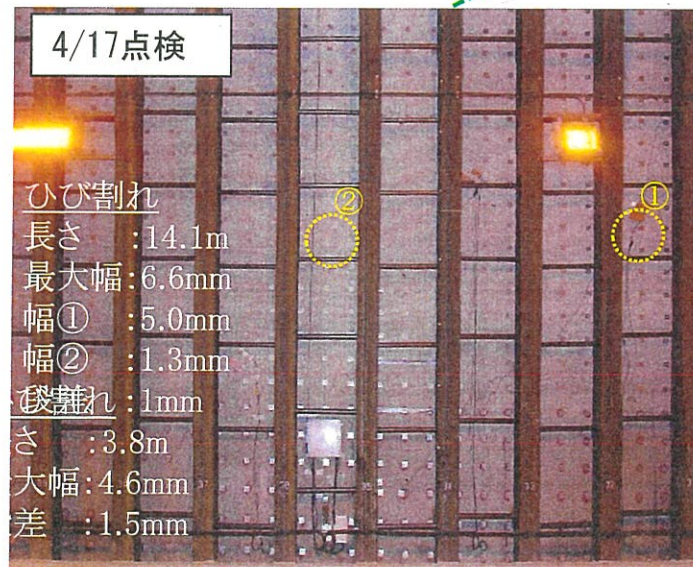
(a) 拡大写真(変状: 圧ぎ)

[圧ぎとは]
断面内で圧縮による軸力と曲げモーメントの影響が顕著に現れ、トンネルの内側が圧縮によりつぶされるような状態で損傷等を生じる状態をいう。
※参照：道路トンネル維持管理便覧

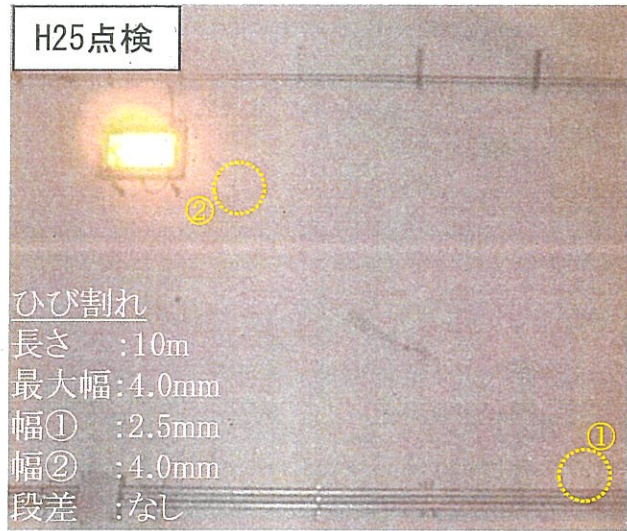
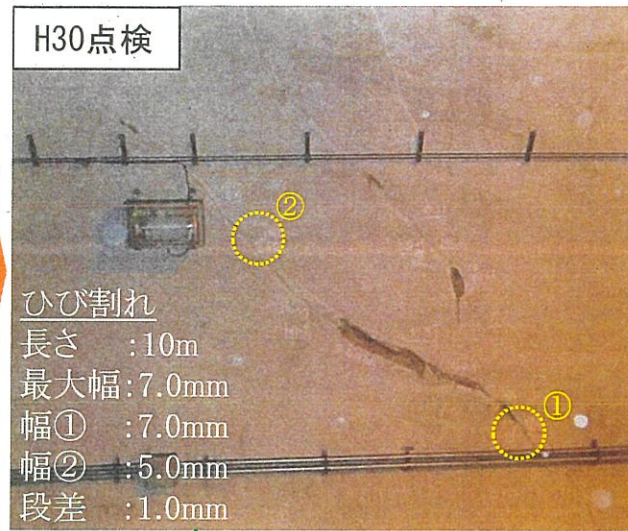
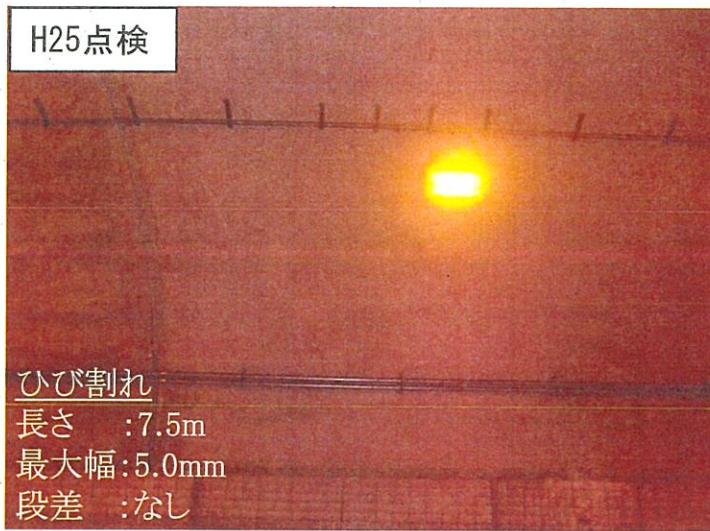
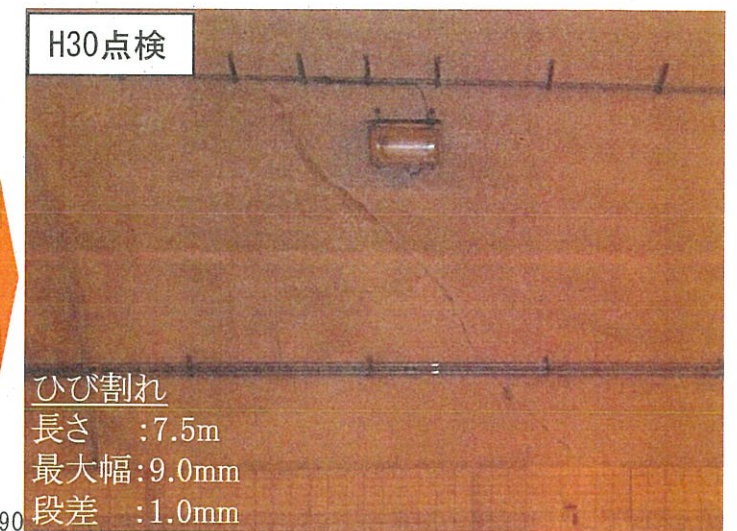
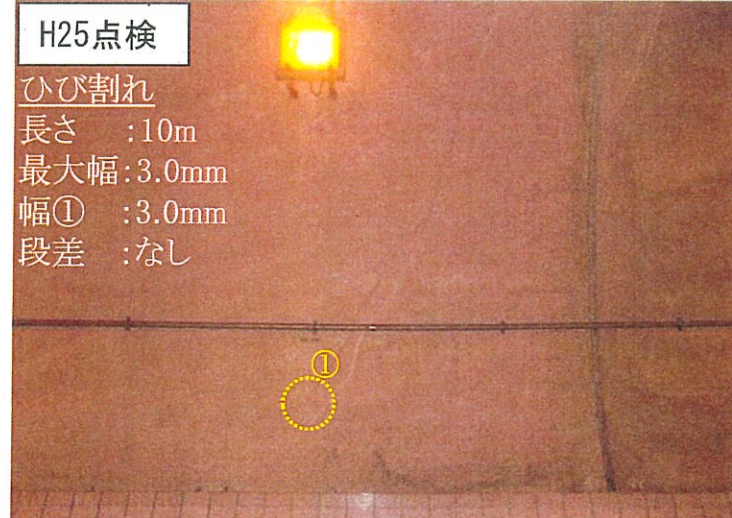
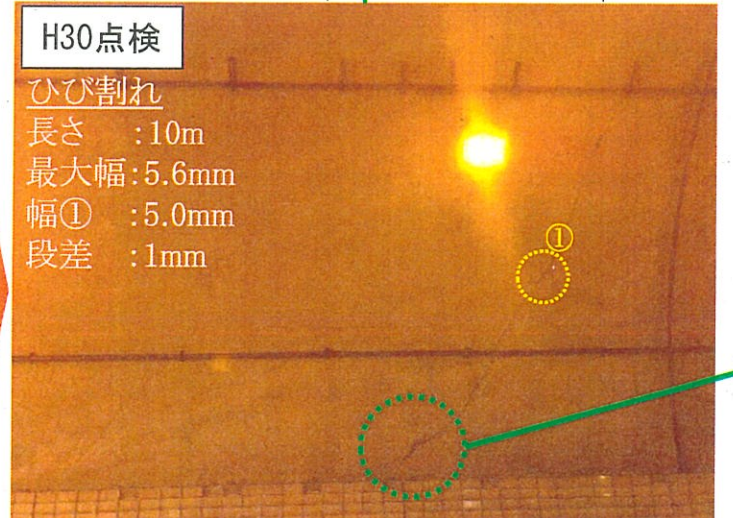
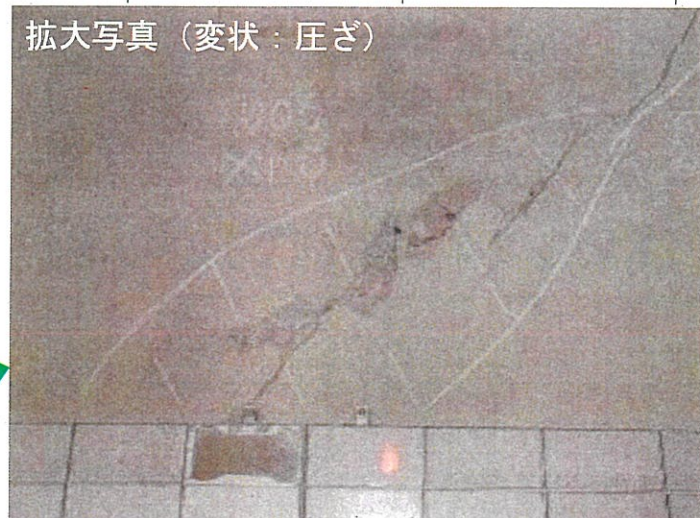
【トンネルの変状の対比（定期点検：H25-H30）】

- ・ トンネル内亀裂の変位は4月に最高値を記録後、減少傾向となり、現在は、計測当初よりも小さい値（最も進行性が高く、先行計測したクラック4箇所、 $-0.41 \sim -0.18\text{mm}$ （7月28日））を記録。亀裂変位は気温の変化に反応しているが、降雨量やすべり面の動きとの相関は不明確。
- ・ しかし、平成30年のトンネル定期点検時の亀裂幅は、前回点検（平成25年）より拡大していることから、「すべり①」の緩慢な動きにより、ある時期に亀裂の変位が発生するものと思料（原因のメカニズム解明のため、今後とも計測が必要）
