# 熊野川（七色）護岸復旧工事について

五條土木事務所工務第二課 十津川方面係 中澤 亮

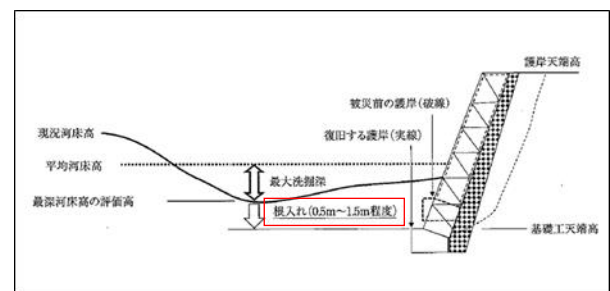
図-2 一般的な根入れの取り方  
（令和2年度 災害手帳）

災害復旧については、国土交通省でルールが定められており、それによると、原則は施設を原形に復旧することである。また、河床洗掘により被災後、護岸工の『基礎工の天端は、最深河床高の評価高より 0.5m～1.5m 程度埋め込むものとする』とされている（その他、幾通りか選択肢はあるが、この方法の事例が多い）。

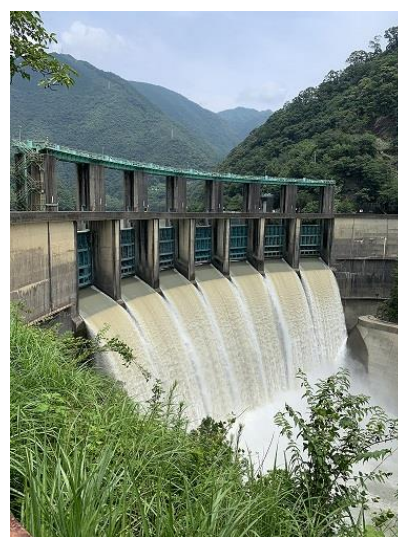
写真-6 二津野ダム放流状況  
（放流量：150t/s）
