国宝 当麻寺西塔 保存修理工事  
現場公開

平成 28 年 (2016)6 月 4 日から、55 ヶ月にわたる「国宝当麻寺西塔保存修理事業」が始まり、令和 2 年 (2020)12 月末の事業完了まで残り 10 ヶ月となりました。西塔は国から国宝の指定を受けた文化財建造物ですので、一般的な改修工事と異なる工事を行います。その最も異なる点は保存を最優先することにあります。

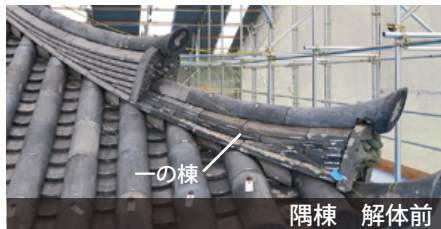
隅棟 解体前

屋根瓦の解体は、まず隅棟の解体から始めました。隅棟は下の写真のように丸瓦の上に熨斗瓦を何層も積み重ね、その上に丸瓦を葺いています。隅棟を解体した後は丸瓦を解体し、丸瓦下の葺土の撤去…というように右の写真の上から順に進めていきました。平瓦下の葺土を撤去すると土居葺と呼ばれる下地が現れます。明治・大正の修理では土居葺として野地板の上に杉皮を葺き、割竹を横棧として杉皮を押さえていました。

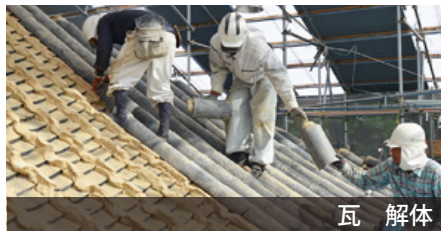
瓦 解体

今回の保存修理工事では、約 100 年ぶりに屋根瓦をすべて取り外しました。取り外した瓦はすべて打音検査や目視によって破損状況を確認し、瓦一枚ごとのくせなども含めて再使用が可能かどうかを判断しました。また再使用できないと判断した瓦の代わりに、新しい瓦を製作しました。

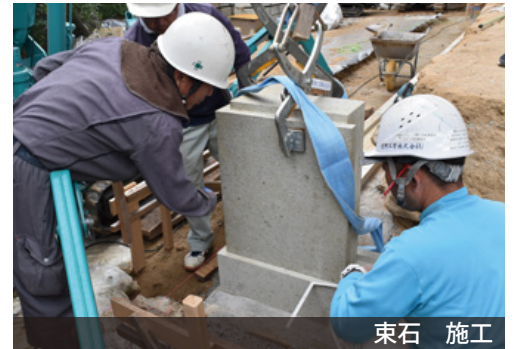
束石 施工

基壇とは建物の重さを支える人工の地盤で、西塔の基壇は壇正積基壇と呼ばれる格式高い基壇です。建物を立派に見せるためや建物内に雨水が入るのを防ぐため、外装に切石を積み重ねてつくります。平安時代以前と思われる南西隅の束石は、金堂の南に位置する石燈籠と同じ松香石と呼ばれる凝灰岩でした。今回の修理では風食し破損が著しかった大正修理時の石材を、新しいものに取り替えました。
