## 資料2 植生保護柵の状況と柵内枯死木について

# 資料3 植生保護柵の新規設置箇所の検討と今後の方向性について

## 資料4 ナギの数量調整に関するこれまでの検討と今後の方向性について

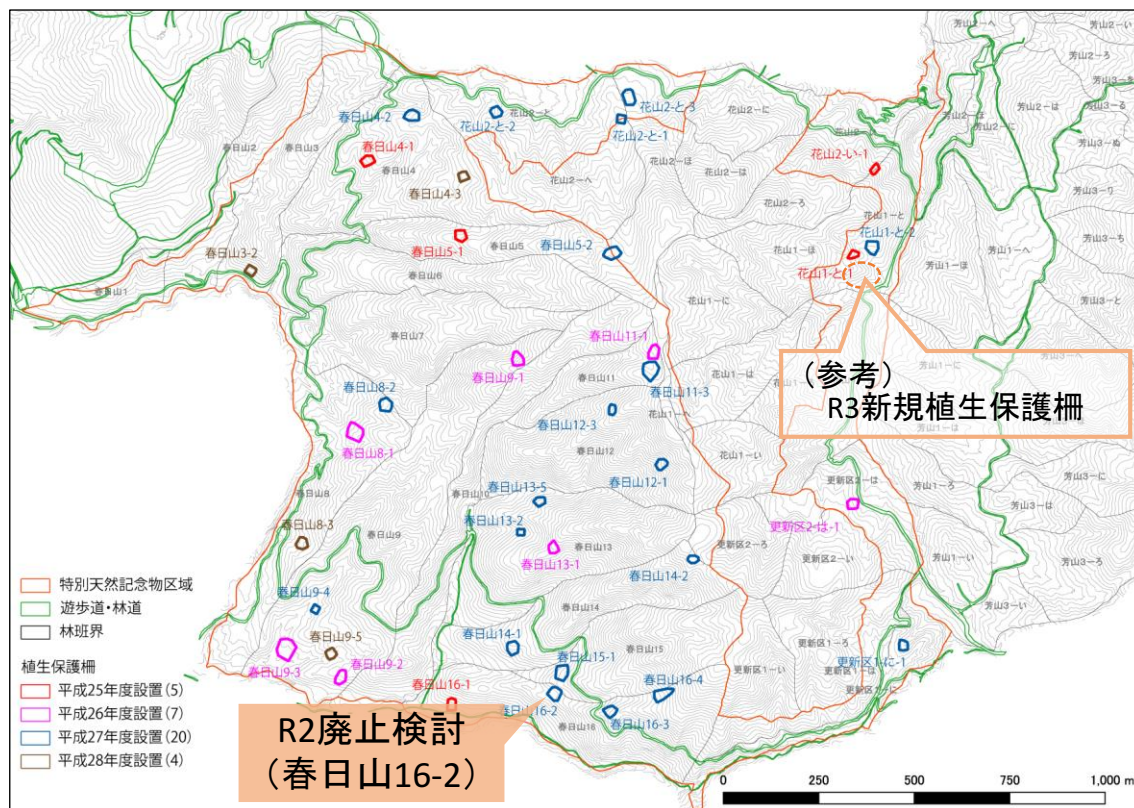
36箇所の植生保護柵

- ・ 破損なし：17箇所
- ・ 破損1回：8箇所
- ・ 破損2回：9箇所
- ・ 破損3回：1箇所
- ・ 破損4回：1箇所

- ・ 植生保護柵のネットや支柱に近接し、倒木時に損傷が想定される枯損木が課題

- ・ 土砂による柵の倒壊が繰り返し発生、令和2年度も修復後に破損したため廃止とする

- ・ 倒木時に保護柵への影響が懸念される枯損木計8本（植生保護柵7箇所）の除去を検討する

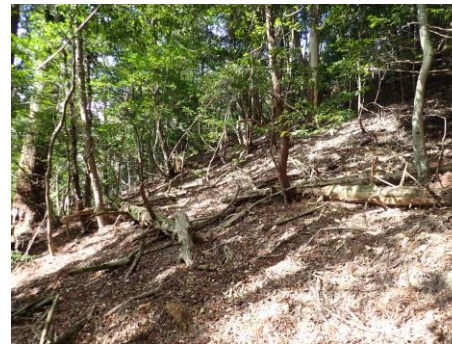
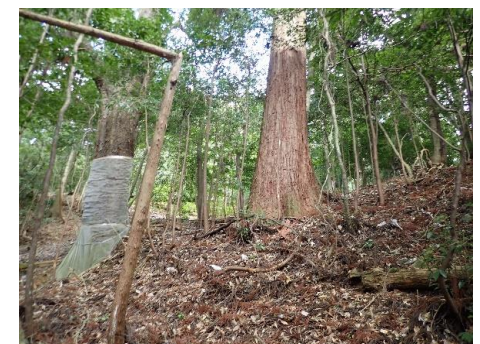
候補地②（令和元年度検討候補地）

- 候補地②への設置検討
  - ツクバネガシ大径木を含む
  - スギ優占の植生区分に含まれる
  - 「春日杉」の生育⇒春日杉も含む多様な生態系の保全を目的とした新規の保護柵設置の検討

左：林床の状況、右：ツクバネガシ大径木と春日杉
