一般国道 169 号トンネル補修工事（大里トンネル）の施工事例について

吉野土木事務所 工務第二課 北野 裕紀

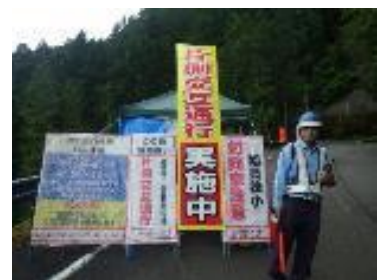
写真5 片側交互通行

一般国道 169 号は南北を結ぶ重要路線であり、当該区間交通量の大型車混入率は約 13%あり、大型車の通過交通が多いことから、通行止めを行った場合の一般車両への影響は非常に大きいことが想定される。そのため、工事で通行止めを行う場合は夜間時間規制通行止めか、迂回路を設定し迂回路案内をすることが多い。当該区間は一般国道 425 号と一般県道上池原下桑原線を通るルート迂回路を設定できることから、地元自治体などの協力を受け、通行止め期間は一般車両を迂回路へ誘導しながら、施工を行った。迂回路には 2 車線を確保出来ていない狭隘な区間（2 箇所）があるため、一般国道 169 号の通行規制中は狭隘な区間の前後に交通誘導警備員を配備し、片側交互通行を実施した。

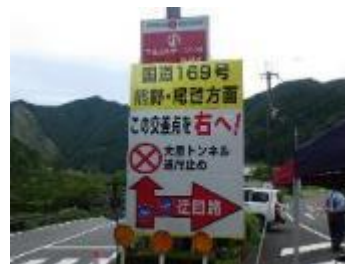
写真6 大型看板の設置

1. 一般国道 169 号をこれから利用する通行者に対して、案内チラシ「通行規制のお知らせ」を作成し、道の駅、観光協会、地元営業店舗等へ配布した。また、交通誘導と合わせて通行者に直接配布を行った。
2. 一般国道 169 号を通過してきた通行者に対して、主要な交差点に大型看板と交通誘導警備員を追加配置し、一般国道 169 号にある電光掲示板に通行規制情報を掲載した。
3. 県外も含めた広域的な一般国道 169 号利用者に対して、奈良県の道路規制情報提供サービスおよび吉野土木事務所のホームページに通行規制情報を掲載した。

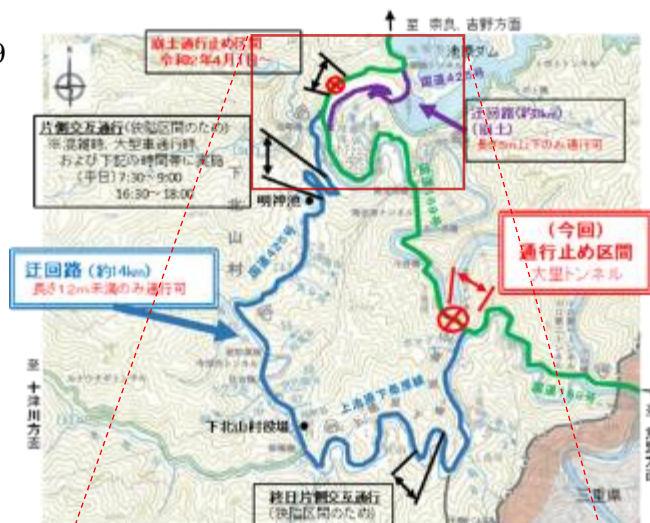
図5 迂回路図 (全体)

同時期に下北山村内の一般国道 169 号で崩土による通行規制が新たに発生し、一般車両は通行止めおよび迂回を余儀なくされた。これにより、下北山村内で2箇所の通行規制が行われることとなり、迂回路誘導がより複雑になった。また、トンネル工事による迂回路の北端と、崩土通行止めによる迂回路の南端では、進行方向へ通過するためには、一度進行方向と逆方向へ曲進しなければいけない。これを通行者にどう伝えるべきか。

1. トンネル工事による通行規制の周知に、崩土による通行規制情報を反映し、通行者に対して、2箇所で通行規制があることを周知した。
2. トンネル補修工事業者と崩土復旧工事業者で、迂回路が追加になったこと、迂回路の誘導が煩雑であることを密に情報共有しながら交通誘導を実施した。
3. 曲進部の交差点には通行規制看板と交通誘導警備員を追加配置し、案内チラシの配布および通行者に対しては随時説明を行いながら、交通誘導を実施した。
