## 2. 主要課題の検討

## (1) スギの多齡林化の検討

### (1) スギの多齡林化の検討

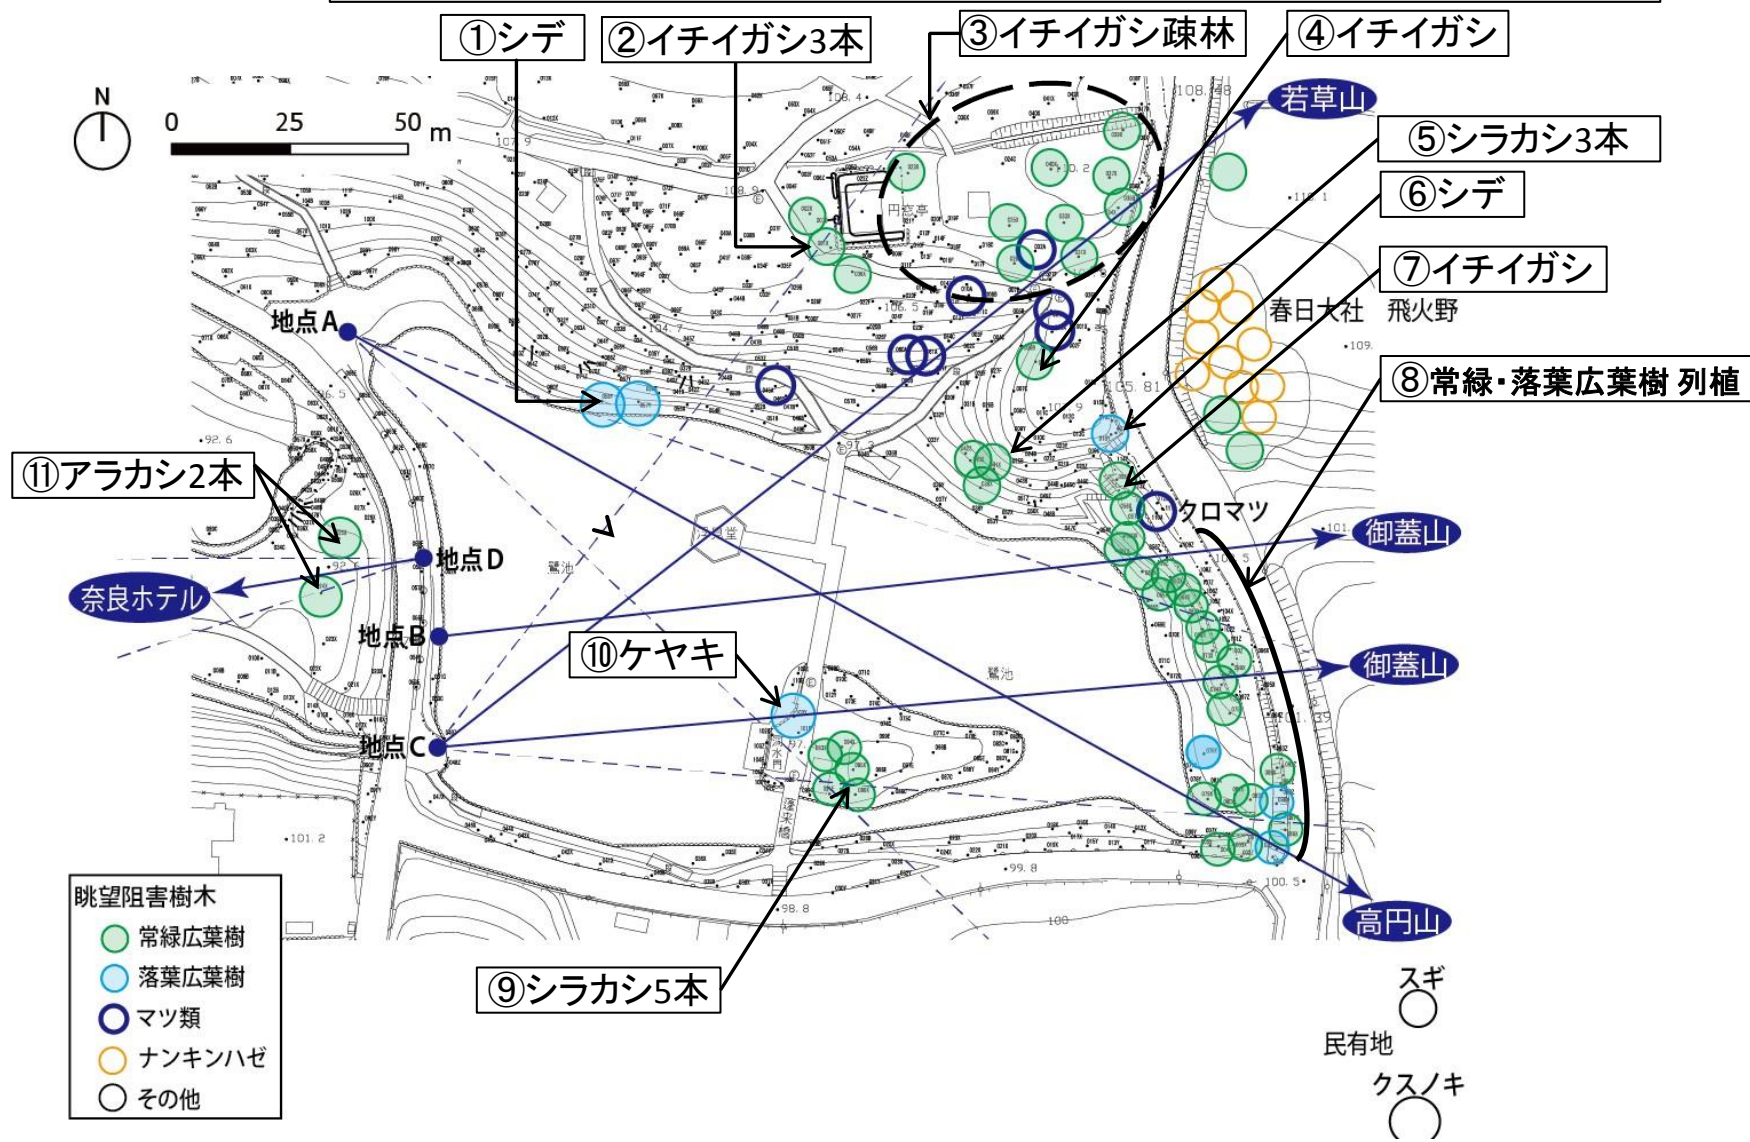
- ・鷺池池畔の眺望点は、地点A～Dの4地点がある。
- ・眺望は、対象地の①～⑪の樹木及びマツ類、隣接地の樹木により阻害されている。

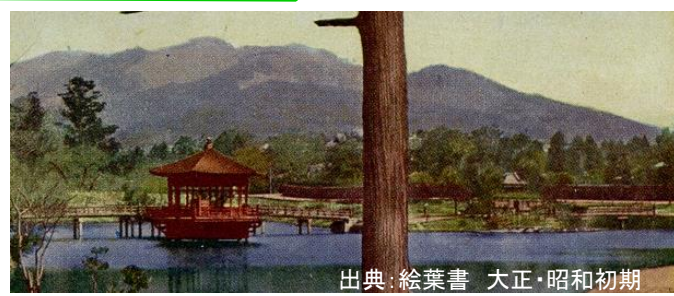
- ・山裾の稜線が、①⑨で隠れている。
- ・山腹が、⑧で隠れている。
- ・⑧の后背に電柱と通行車両がある。
- ・⑧の后背に民有地樹木がある。
- ・⑨の后背に公園の樹木がある。

- ### 対策案
- ・①シデは、水辺に掛かる枝を剪定する。
  - ・⑧常緑・落葉広葉樹 列植は、電柱高を目安に剪定する。
  - ・⑨シラカシ5本は、眺望障害の大きい北3本を伐採し、南2本を剪定する。

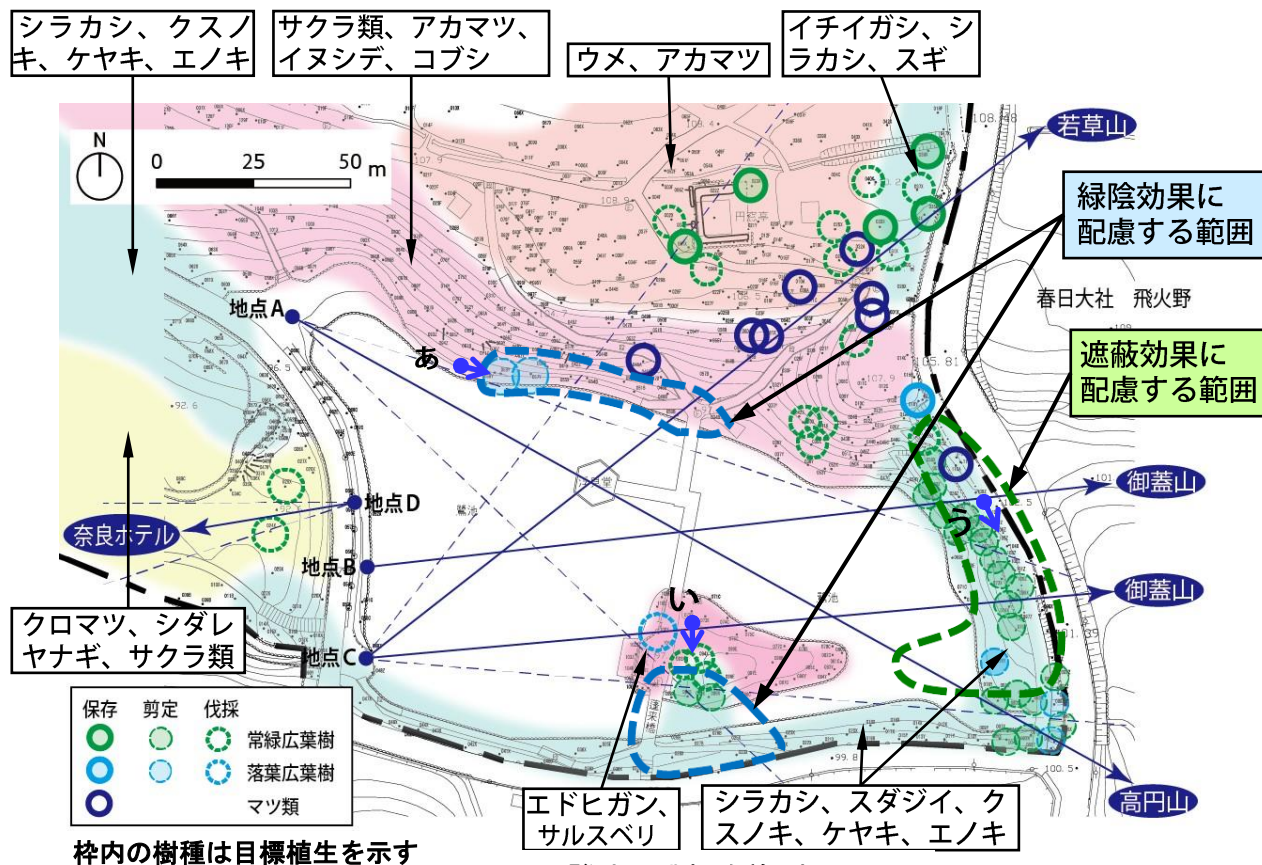
図：鷺池の眺望改善（案）

眺望を改善するため、視線を阻害する樹木を伐採・剪定する。

- ・視線が抜けるマツ類は、そのまま保存する。
- ・常緑・落葉広葉樹は、伐採あるいは剪定を行い、眺望を改善する。
- ・剪定や伐採の判断は、遮蔽効果、緑陰効果、目標植生を勘案する。
- ・眺望点に近い樹木の処置を優先して、眺望改善を行う。

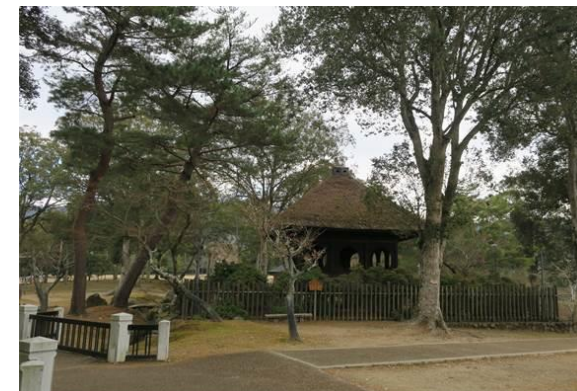
B 移設前

- ・円窓亭の移設によって、飛火野、若草山、春日山への眺望が一部回復した。(A、B)
- ・円窓亭・ポンプ室跡地は拡がりがあり、樹木の整理によって三方の眺望が期待できる。
- ・周辺部はイチイガシの大木が多いが、県道沿いは生育不良が多い。(E)
- ・円窓亭の外周柵にあたる部分に、石積とアセビが残されている。
