令和 2 年度設置防鹿柵の効果検証結果と令和 3 年度防鹿柵設置結果

2. 令和2年度設置防鹿柵の効果検証調査

2.1. 令和2年度設置防鹿柵の概要

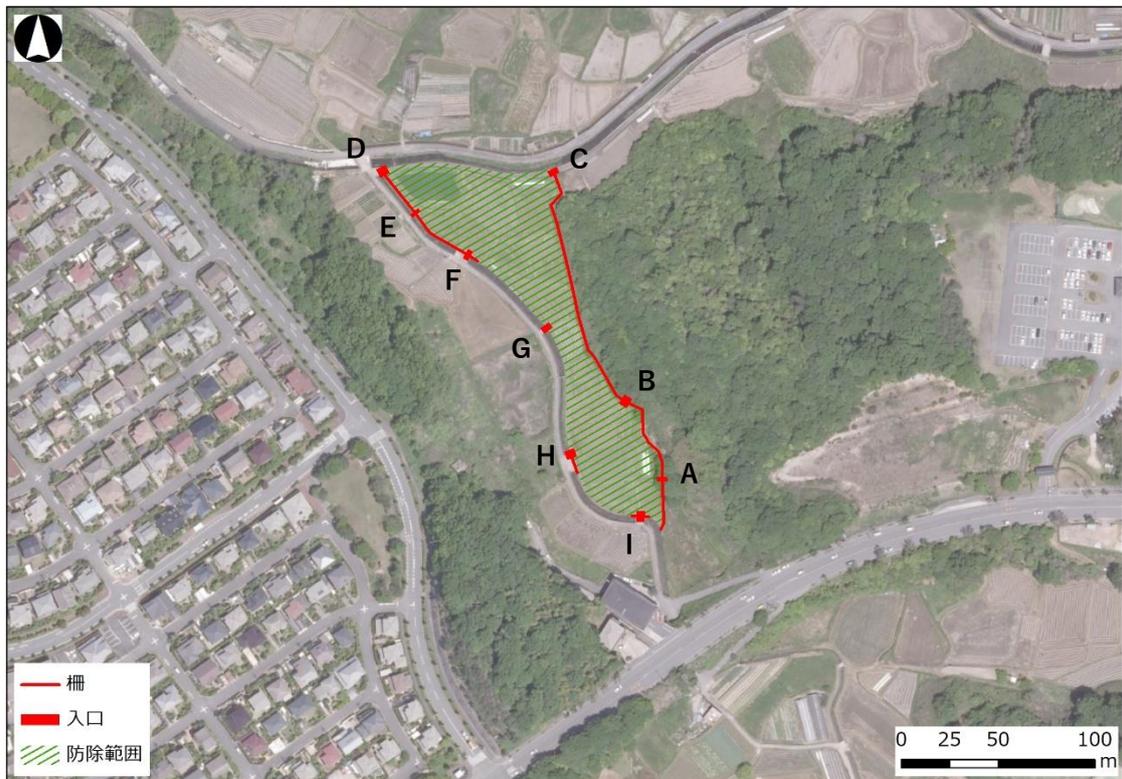
図 2-2 令和 2 年度設置防鹿柵（奈良阪町）
入口は A～I の番号を振っている

令和2年度に設置したR02-1はD地区に位置する奈良市奈良阪町の水田に、令和3年2月に設置した（図2-1、図2-2）。設置した柵の総延長は321.47m、このうちフェンス長は293.62m、入口は9カ所27.85mとなった。

- シカの飛び越えによる侵入を防ぐため、柵の高さは1.8m以上を確保している。
- シカの下からの潜り込みによる侵入を防ぐため、金網を地際で外側にL字状に30cm曲げたスカートを設け、50cm間隔で頑丈なアンカーで固定している。
- 防鹿柵は、防除する範囲を囲う閉鎖型としている。※今回は水路部分を閉鎖していない。
- コンクリート基礎等が不要で設置が容易である。
- 設置後のメンテナンスが容易である。

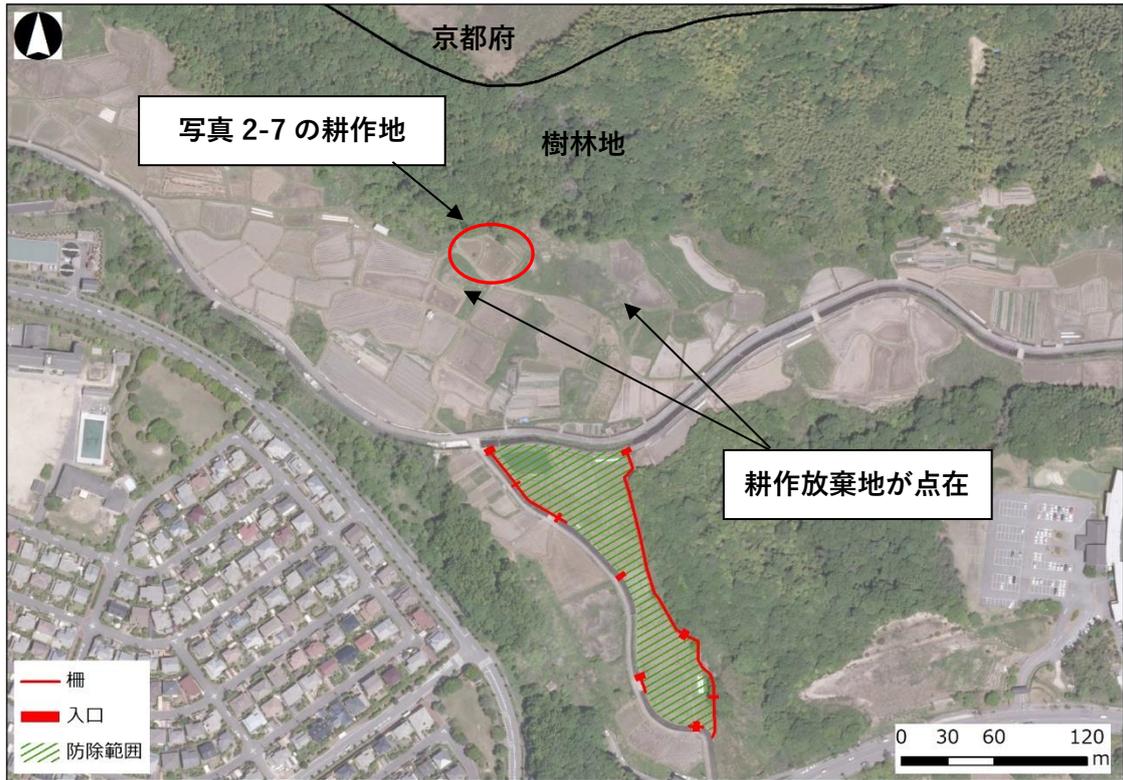
図 2-3 北側農地の空中写真（出典：地理院地図に加筆）

北側農地では、A氏その他、3名による耕作が行われている。いずれの農家も水稻を耕作している。当該農地の北側には樹林地があり、そこからシカが侵入するということであった。また、耕作放棄地が点在し、藪となっている。20年以上放棄されている農地もある。

樹林地との隣接農地では、昨年、踏圧により大きな被害を受けたという。昨年の収量は、体感として平時と比べ8割減ということであった。

今年に入り、町内の別の農家から資材を安く譲り受け、樹林地境界部に高さ1m程度の柵を設置した。それにより若干被害は軽減したが、まだ被害はあるということであった。シカの糞、足跡等の痕跡が複数箇所見られた。

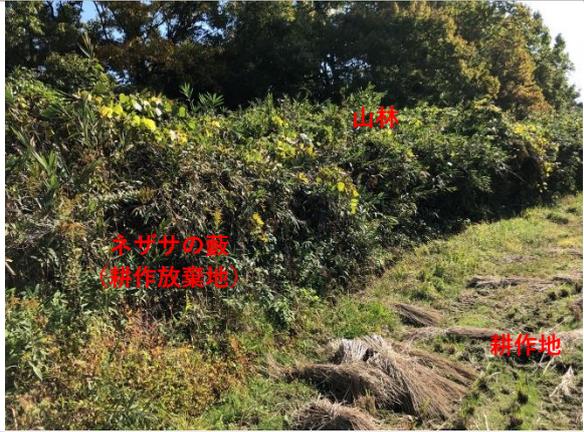
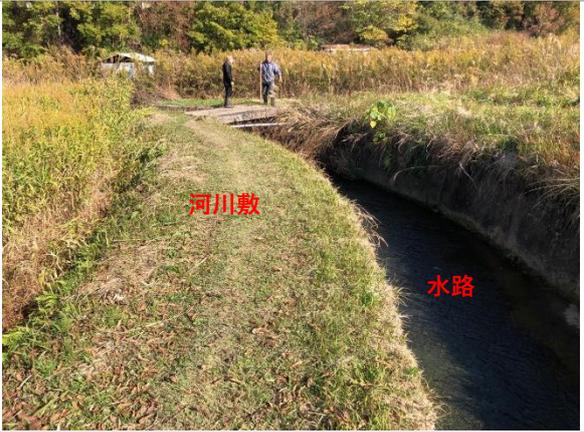
<p>③ 東西及び南側は山林</p>	<p>④ 耕作地中央を流れる水路は川幅6.2m、深さ3.3m程度の水路。橋が数か所ある。</p>

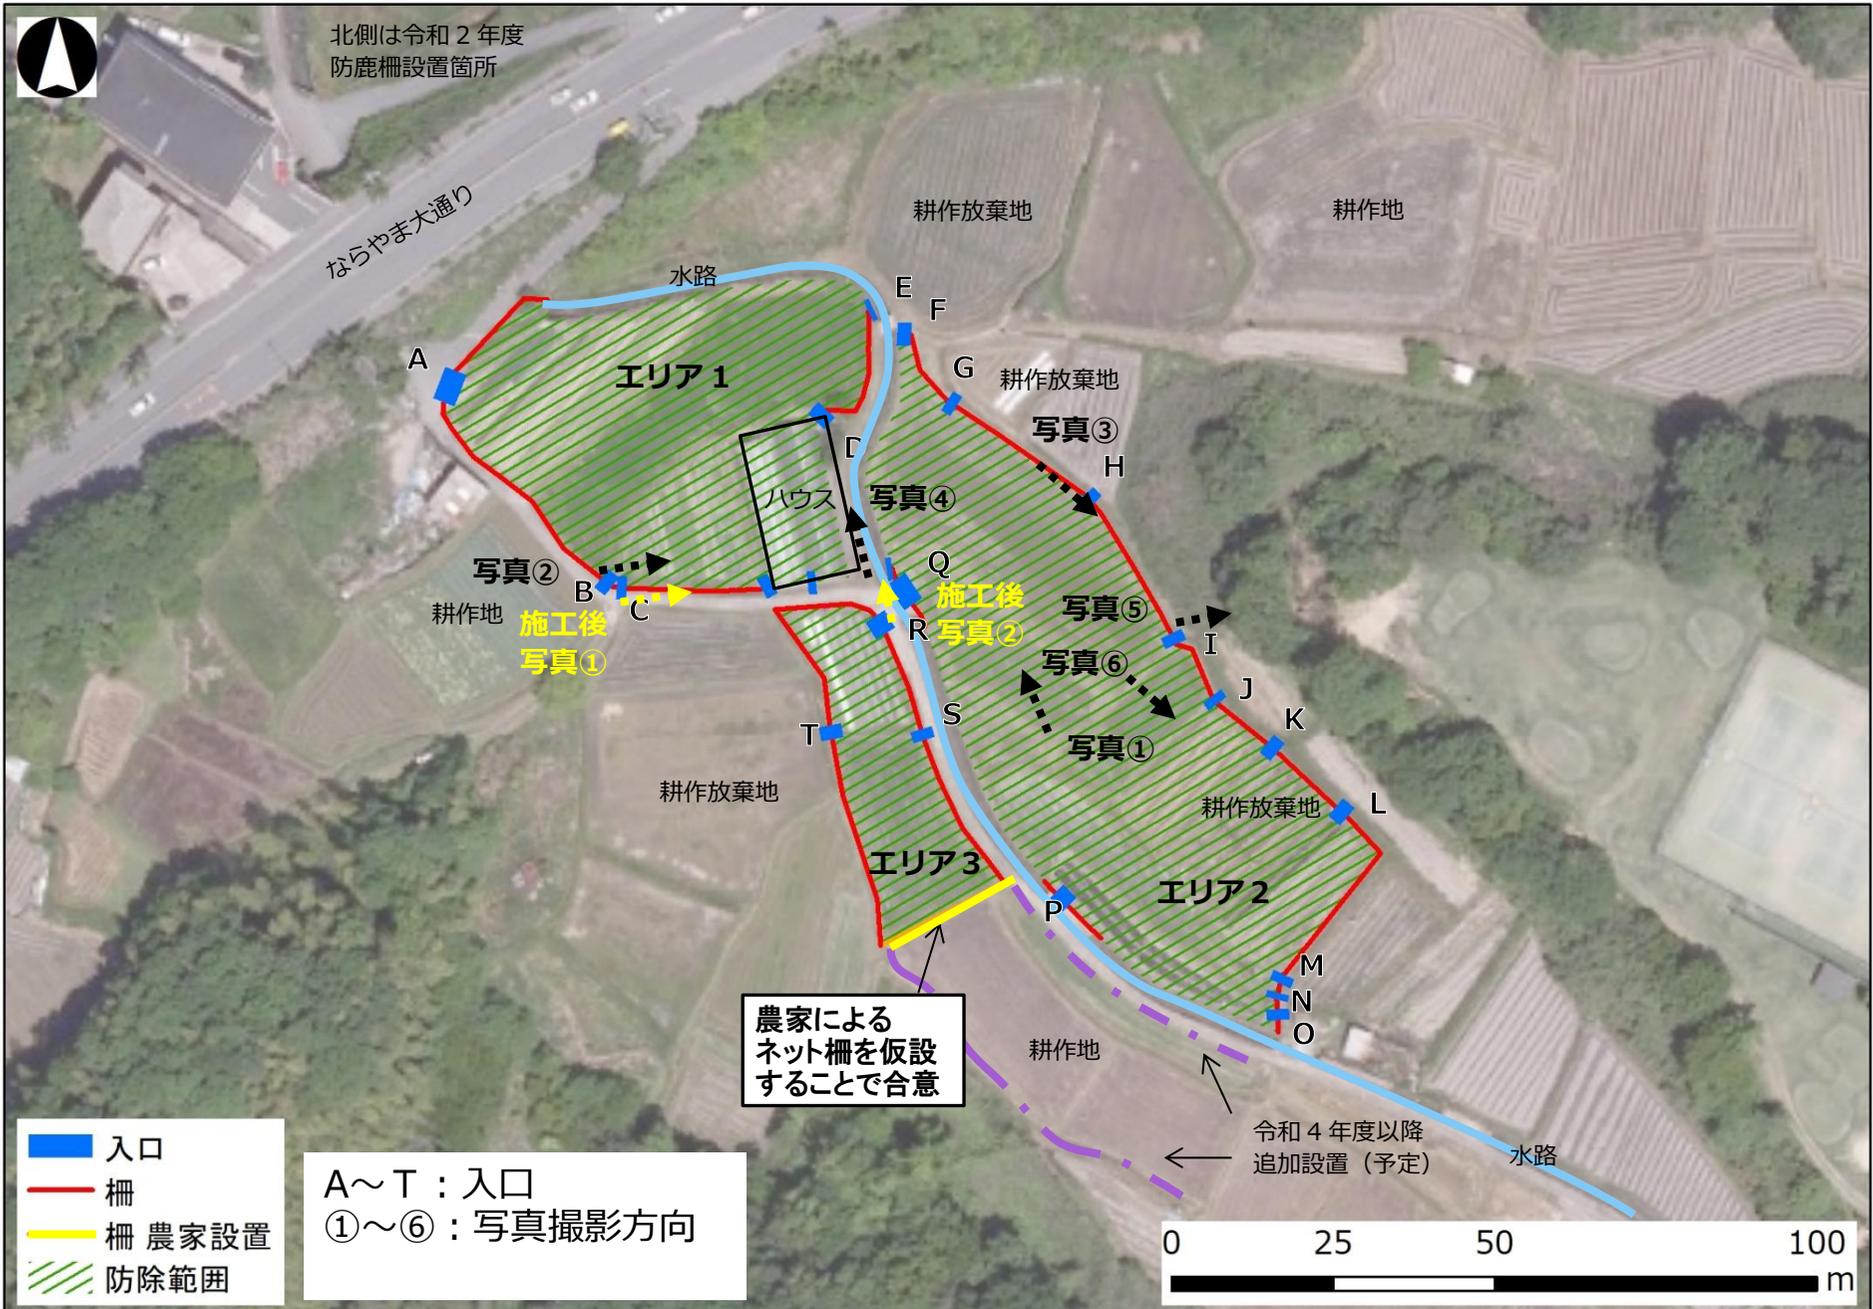
図 3-1 防鹿柵設置線形 (出典：地理院地図に加筆)

防鹿柵の設置線形を図 3-2 に、柵の標準構造を図 3-3、図 3-4 示す。令和 3 年度は予定総延長 404.5m となった。柵は、令和 2 年度設置箇所と同様、水路からの侵入の可能性は低いと考え、水路部を除く耕作地の周囲と、水路にかかる橋との接続部分に設置した。

橋との接続部分については、令和 2 年度の効果検証結果を踏まえ、フェンスを 50cm 程度水路側に張り出すよう設置した。

なお、南西部の柵（エリア 3）は、南側をフェンスで囲っていないが、暫定的に耕作者が自らネット柵を仮設置することで耕作地を囲うことで合意した。当該箇所は、次年度以降に追加設置することで農地を囲うこととした。
