## 半炭化処理木質舗装材の野外ばく露試験\*1

無処理または半炭化処理したスギチップを用いて所定の材料と配合し、ブロック型の舗装試験体を作製して野外で5年間ばく露し、耐朽性、耐蟻性および耐候性を評価した。

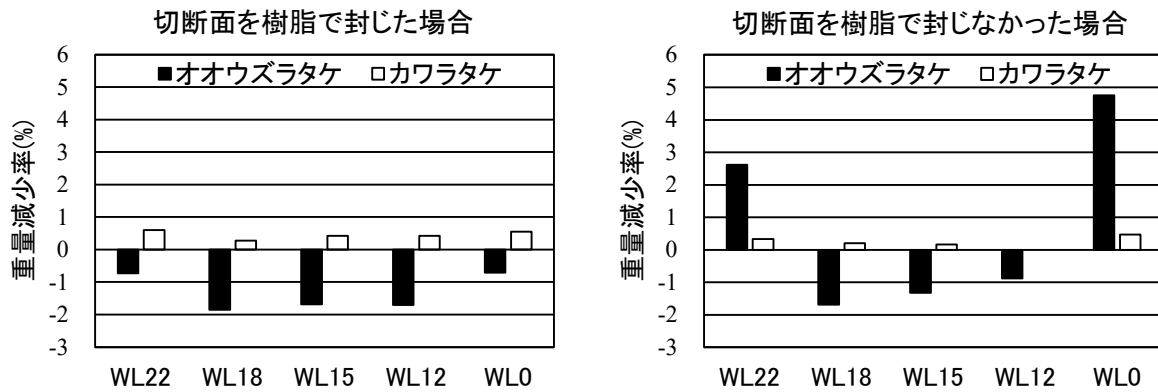
図3 室内耐朽性試験の結果

図3に試験結果を示す。なお、一部の条件で重量減少率が負の値を示したが、これは試験片が内部に空隙を含む特殊な形状であり、抗菌操作中に試験片内部に菌糸が入り込み、試験後に菌糸および菌の生成物を除去しきれなかったため重量が増加したと考えられる。スギ無処理辺材の重量減少率は、オオウズラタケで58.5%、カワラタケで43.9%であり、菌の活性は高い状態にあったが、切

断面を樹脂で封じた試験片の重量減少率は、オオウズラタケではいずれの条件においても-0.7～-1.9%となり、腐朽による重量減少はみられなかった。また、カワラタケでは重量減少がみられたものの、その値はいずれの条件においても 0.3～0.6%の範囲であり、木チップへの処理の有無を問わず高い耐朽性を示していた。
