一般国道168号 助入トンネル死傷事故調査報告書

(中間報告)

令和5年1月

奈良県

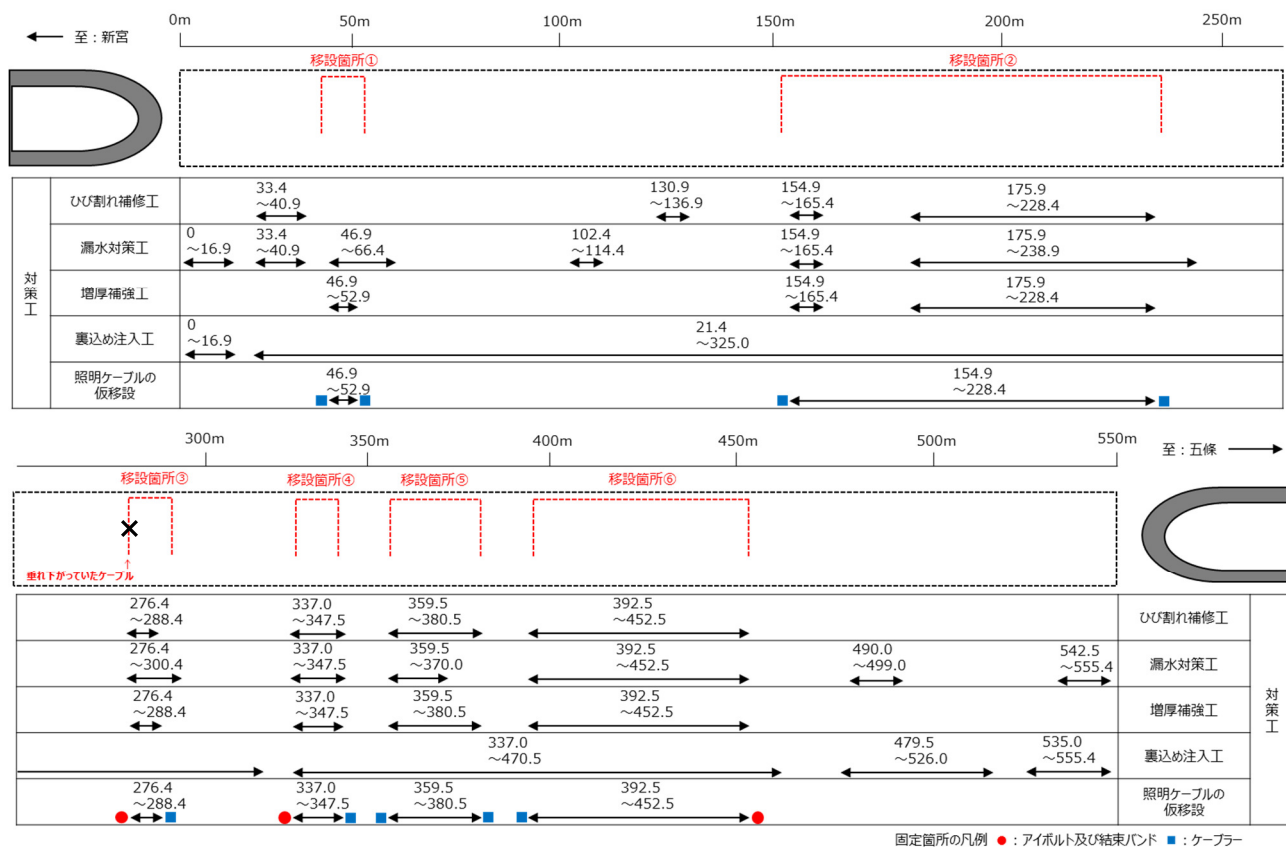
図4 助人トンネル補修箇所（帯）図

トンネル点検結果に基づき、ひび割れ補修工、漏水対策工、増厚補強工、裏込め注入工によるトンネル補修工事を実施することとし、令和3年9月24日に奈良県と受注者の間で工事契約を締結した。

その後、令和4年3月4日に、受注業者による現地調査結果に基づき、補修工事を行う必要があるひび割れ補修工と漏水対策工の延長を追加するため、変更契約を締結した。

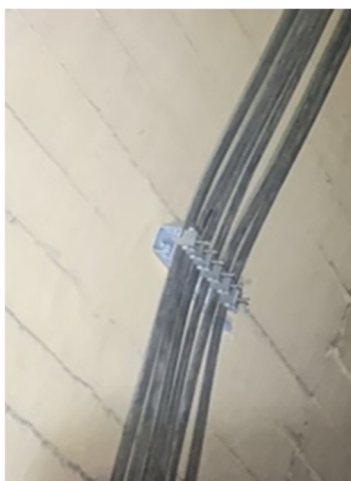
ケーブルラダーで固定

助人トンネルの仮移設のケーブルは、トンネル天井から一定の高さ（地面から約1.7mの高さ）迄の間を、コンクリート部は、ケーブラーを用いて、鋼板部は、アイボルト及び結束バンドとケーブラーを用いて、トンネル壁面に固定された。また、地面から約1.7mの高さの縦断方向は、メッセンジャーワイヤー及びケーブルハンガー等を用いて、トンネル壁面に固定されていた。

垂れ下がっていた箇所（新宮側坑口から約280m付近）は、壁面に7箇所固定されており、うちアイボルト及び結束バンドが5箇所とケーブラー2箇所であった。

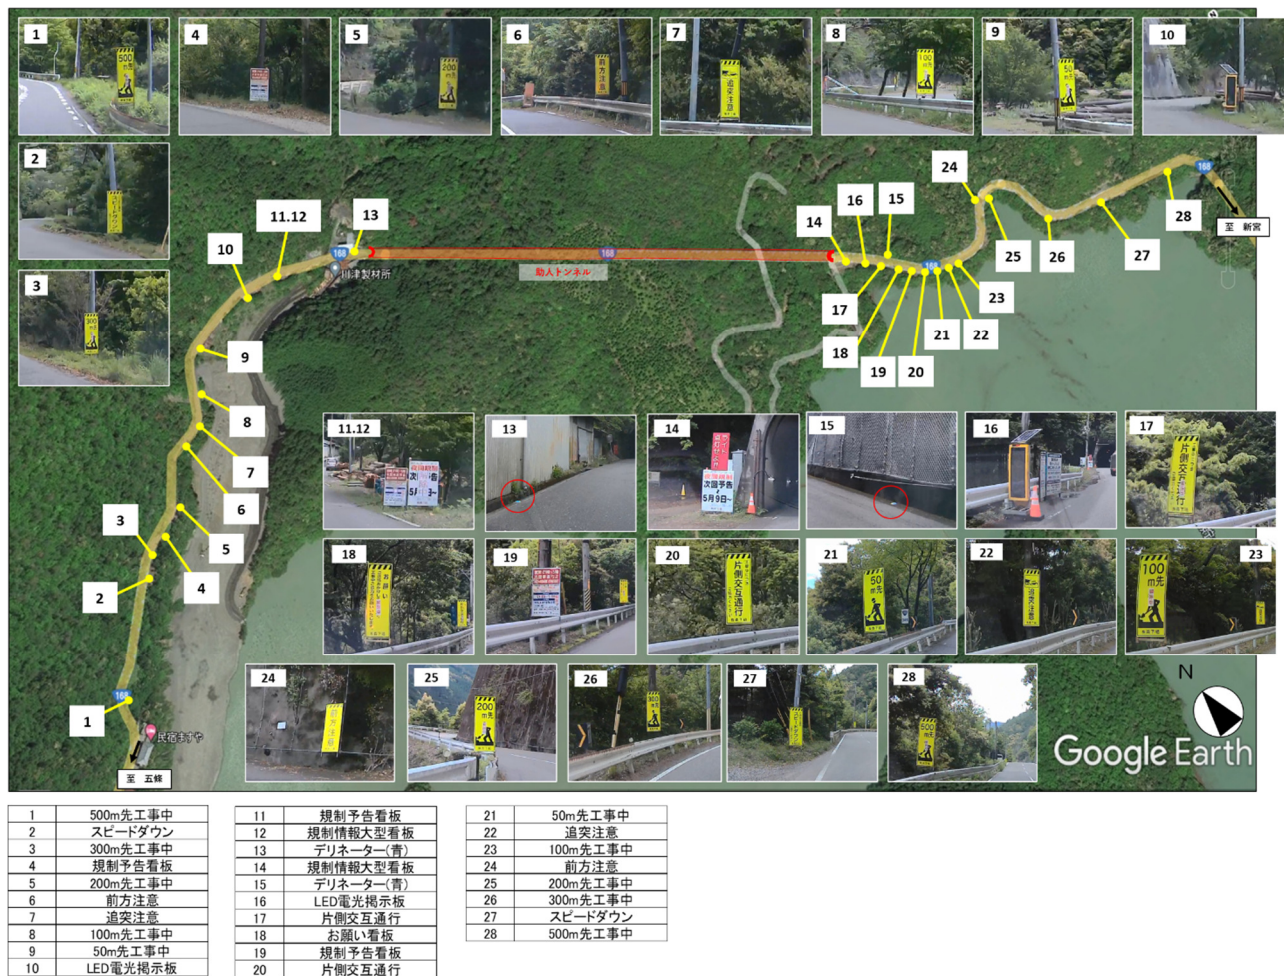
図7 注意喚起看板等設置位置図

また、大型連休中の休工中においても、施工計画書に記載された「助人トンネル交通規制計画図」に基づき、速度抑制の看板を2枚（図7 No.2、No.27）、前方注意を2枚（図7 No.6、No.24）の看板を工事区間の前後に設置しており、利用者に注意喚起を行っていた。
