よしきえん  
吉城園周辺地区における土塀の修景について

地域デザイン推進局 奈良公園室 若菜 遼甫

本稿は、吉城園周辺地区保存管理・活用事業の一環として、吉城園周辺地区の周囲を囲む土塀の修景工事について報告する。

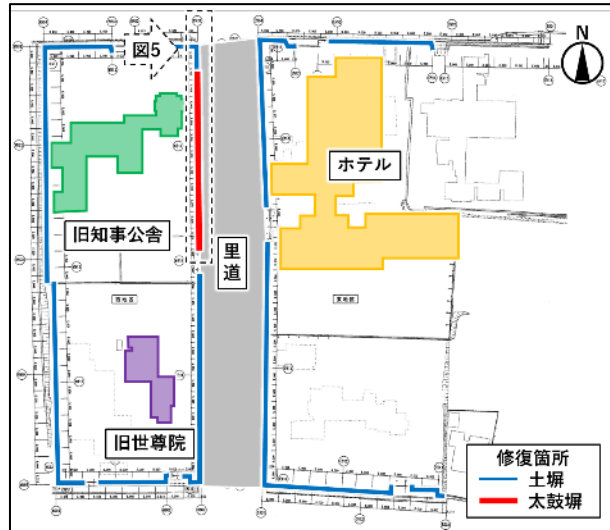
図 4. 全体平面図

今回は、太鼓塀内土塀（延長9.63m）の保存に至るまでの経緯について報告する。

太鼓塀の外側を一部剥がし、内部の土塀および太鼓塀の現状を確認したところ（写真 1）、太鼓塀の内部構造については、過去修理時において内部の版築を遺して保存が図られていたことが明らかとなった（写真 2）。
