# 令和5年5月の崩土について

# 事故の発生した一般国道169号の当該区間周辺の状況

# 一般国道169号（下北山村前鬼～上池原）の事業化ルート（案）

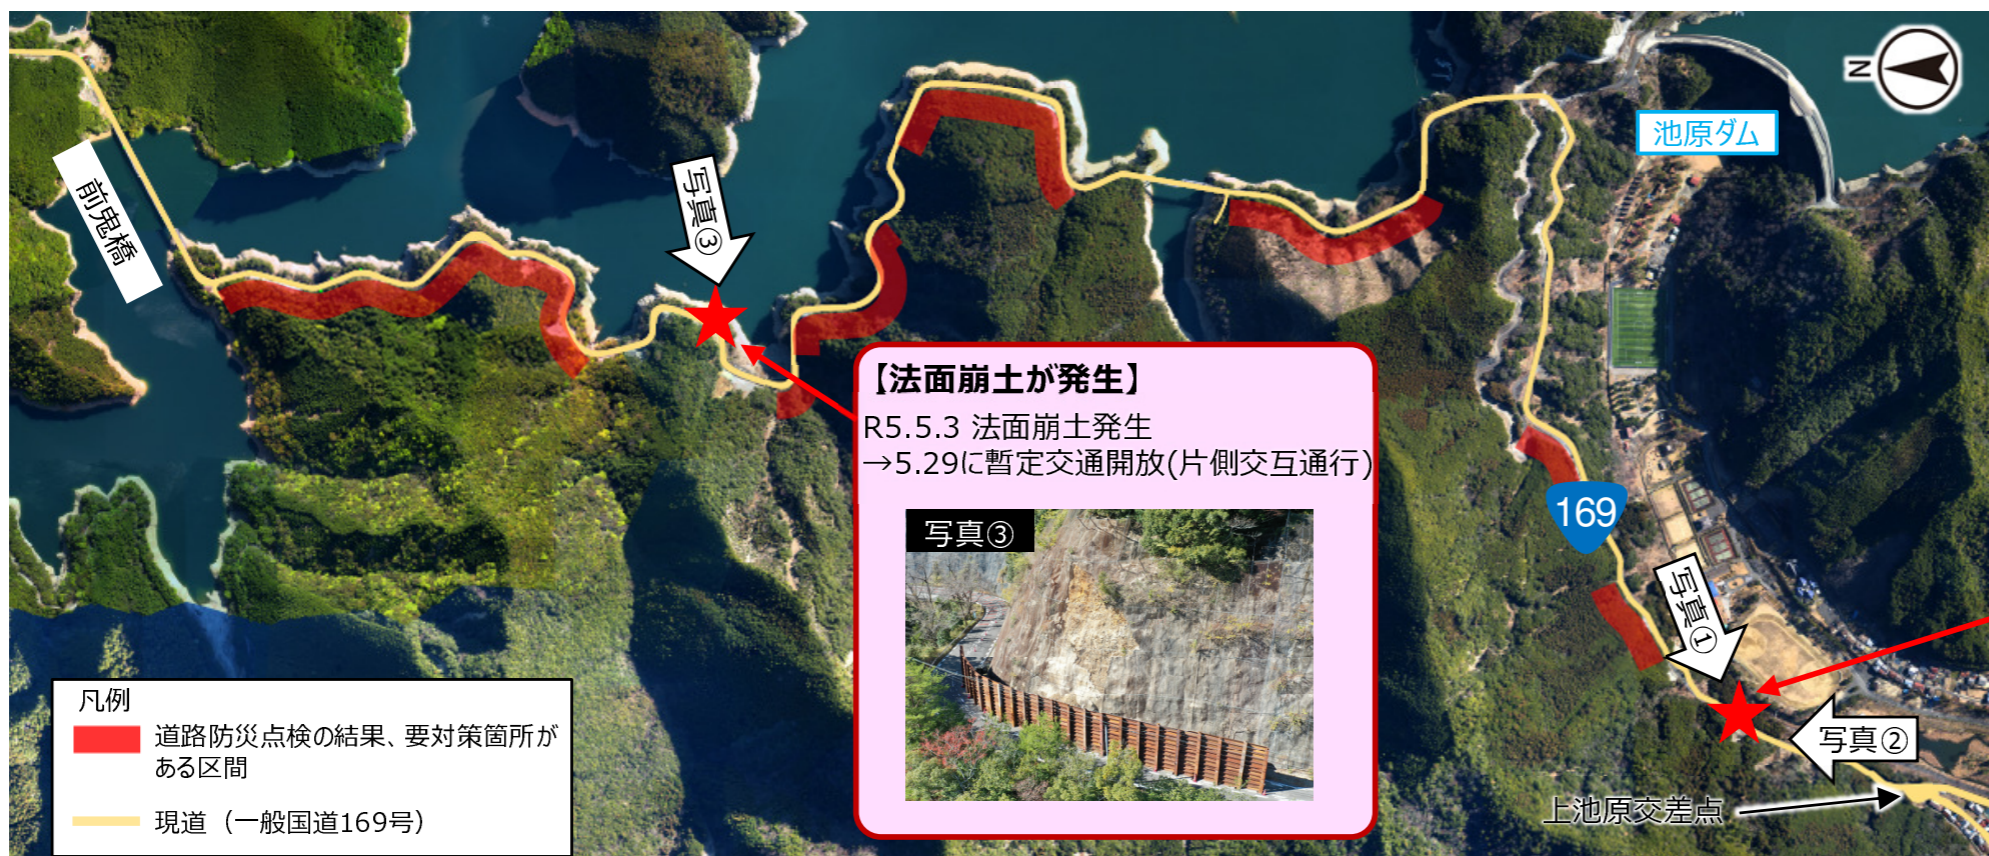
## ■ 道路防災点検の結果、要対策箇所がある区間

### 【大規模な法面崩土が発生】

R2.4.1 大規模な法面崩土発生  
R2.6.24 暫定交通開放 (片側交互通行)  
→崩土発生から暫定交通開放までの約3ヶ月間、  
国道168号への広域迂回  
R3.11.25 対策完了後に全面交通開放
