箇所別記録表

地建・都道府県等名	奈良県
管理機関名	吉野土木事務所
管理機関コード	2900090

安定度調査表（落石・崩壊）

施設管理番号	Y169A255
点検対象項目	落石・崩壊

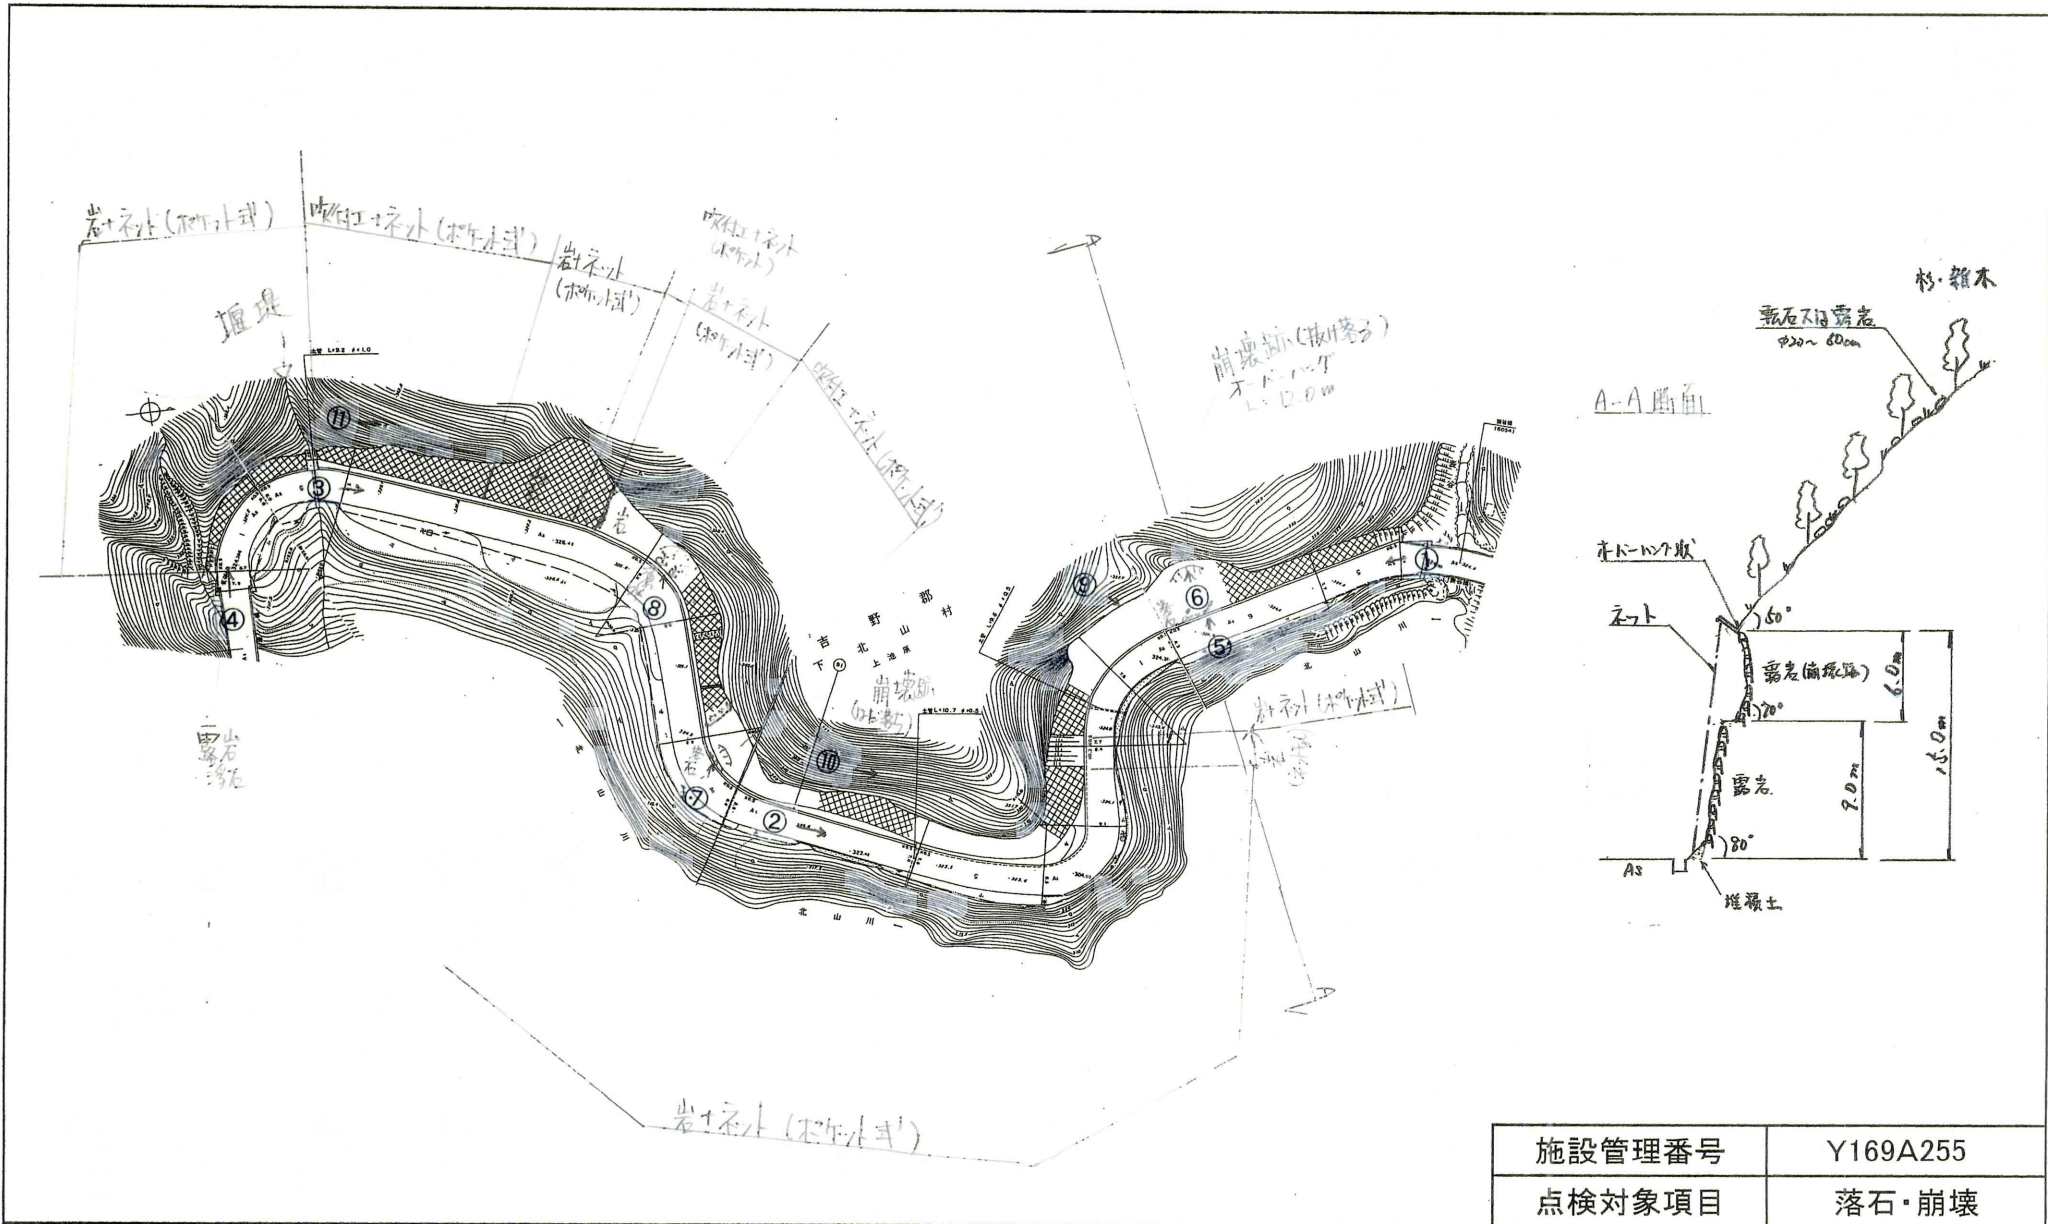
特記事項	
点検実施:	H 15 年 1 月 24 日 (天候: 晴・曇・雨)
調査方法:	踏査
所見 (評価理由)	無処理の切土法面は亀裂が発達し、剥離型落石や小規模な滑落崩壊が発生している。一部にやや規模の大きな岩塊の抜け落ち跡も見られる。法面の風化・脆弱化が進行すると、表層崩壊を引き起こす可能性があり、法面保護工が必要である。吹付法面は顕著な変状はなく概ね健全である。上部斜面には不安定な浮き石が多く見られる。
被災履歴	有 (1. 被災履歴記録表参照、2. 詳細不明) 落石) ・ 無 (H2年度以降)
重複点検対象項目	対応施設管理番号:
有・無	落石・崩壊・岩石崩壊・地すべり・雪崩・土石流・盛土・擁壁・地吹雪・その他
平成2年度点検結果	ランク: (I・II・III・IV) 対応: (完了・施工中・未着手)
平成8年度点検結果	評点 (70 点) 総合評価: 対策が必要と判断される 防災カルテを作成し対応する・特に新たな対策を必要としない
予想被害規模	切土法面の小崩壊 (150~450m ³)
提案対策工	工種: 吹付工+ロック 規格: ポケット式 ネット工 数量: 6625m ² 概算工費: 133 百万円
地震時の安定性 (落石・崩壊のみ)	安定・不安定
