2.現地概要ならびに1月8日までの対応状況：道路の周辺状況

事故の発生した一般国道169号の当該区間周辺の状況

2.現地概要ならびに1月8日までの対応状況:169号の事業化について

2.現地概要ならびに1月8日までの対応状況:経緯(2023/12/26まで)

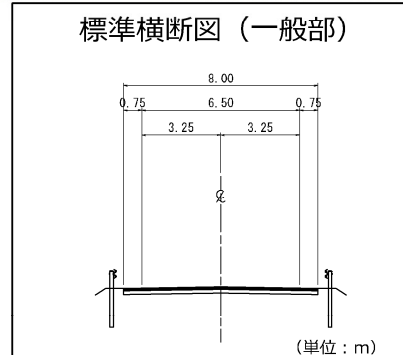
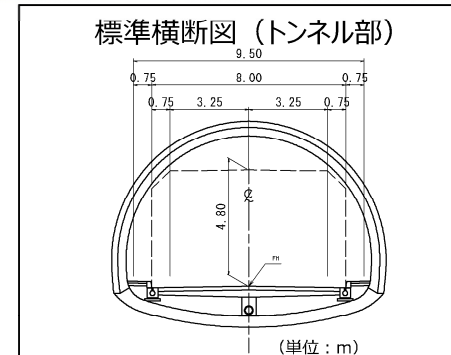
事業概要	
路線名	一般国道169号(仮称)下北山道路
事業区間	奈良県吉野郡下北山村前鬼～上池原
事業延長	L=3.0km
構造規格	第3種第2級
設計速度	V=60km/h
計画交通量	1,200台/日
車線数	2車線

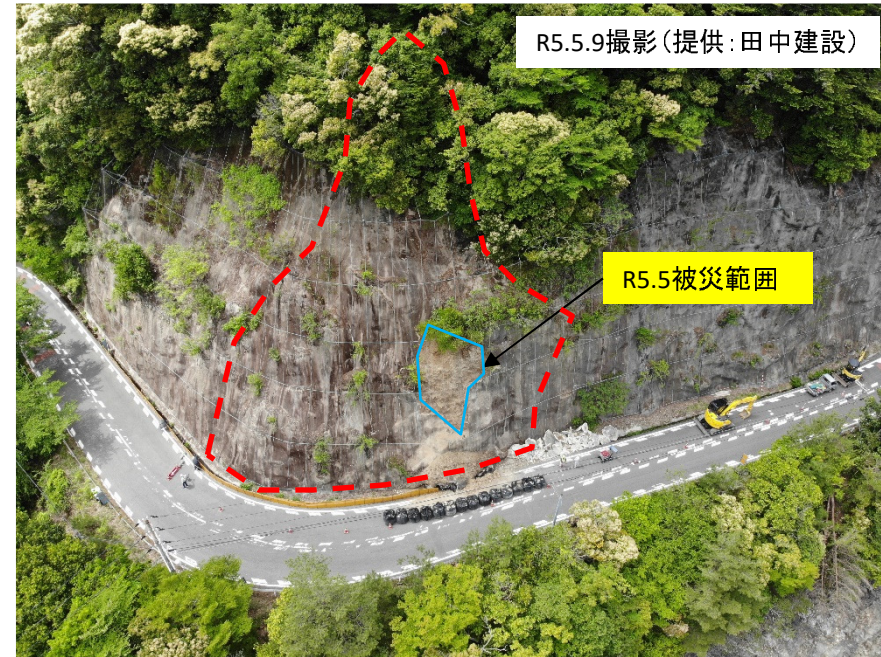
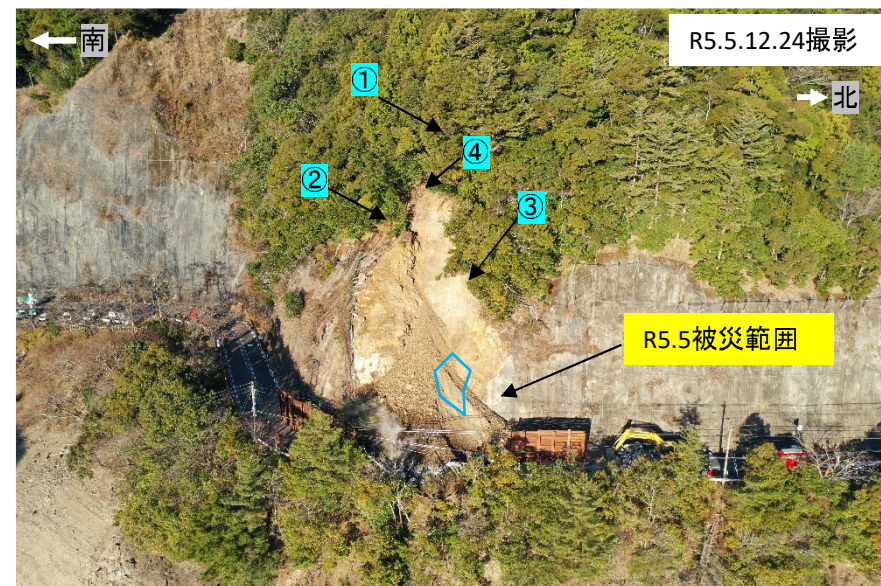
13:30	県道路マネジメント課が報道発表(第2報)	
	15時	コンサルタント会社による調査結果速報更新 ・防災ドクターによる所見を追記	
	R5.12.25	10時30分	コンサルタント会社による斜面上部の現地踏査開始
		14時	不安定岩塊の崩落(二次被害)の影響を考慮し、南側の規制ラインを約50m後退
15時30分		コンサルタント会社による調査結果速報更新 ・崩壊地周辺には亀裂や岩盤の緩みが顕著に認められた(①) ・人命救助にあたって除去すべき不安定岩塊が存在(②、③、④)	
18時		ロッククライミングマンによる不安定岩塊の除去作業開始	
22時		コンサルタント会社による調査結果速報更新 ・現地状況写真の追加
