4. 2(1) 現地踏査結果(1月5日時点)

周辺の吹付モルタル斜面の状況 (終点側(南側))

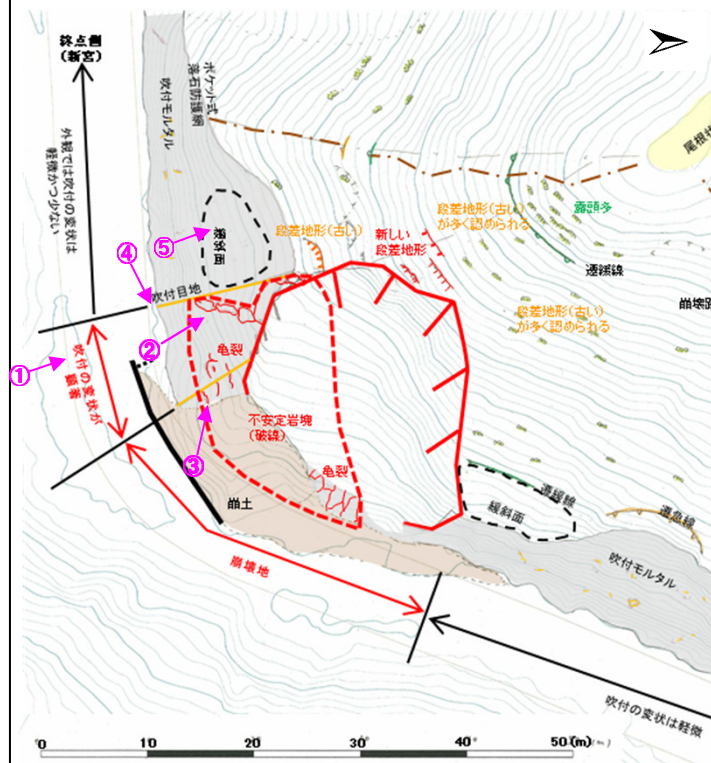
平面図(12月29日の地形状況より作成)

- ・崩壊地から約15mまでの区間で新しい開口亀裂や目地のずれが集中している。(写真①~④)
- ・これより終点側については、モルタルの剥離やヘアークラックが点在するが、いずれも古い変状である。
- ・崩壊地から15m~30m付近の大きく開口したモルタル吹付隣接部で過去の斜面変形を示唆する緩斜面が認められる。(写真⑤)
