(2) 国道169号 吉野郡上北山村西原地内

(3) 国道425号 吉野郡下北山村大瀬地内

3) 国道425号 吉野郡下北山村大瀬地内 被災状況

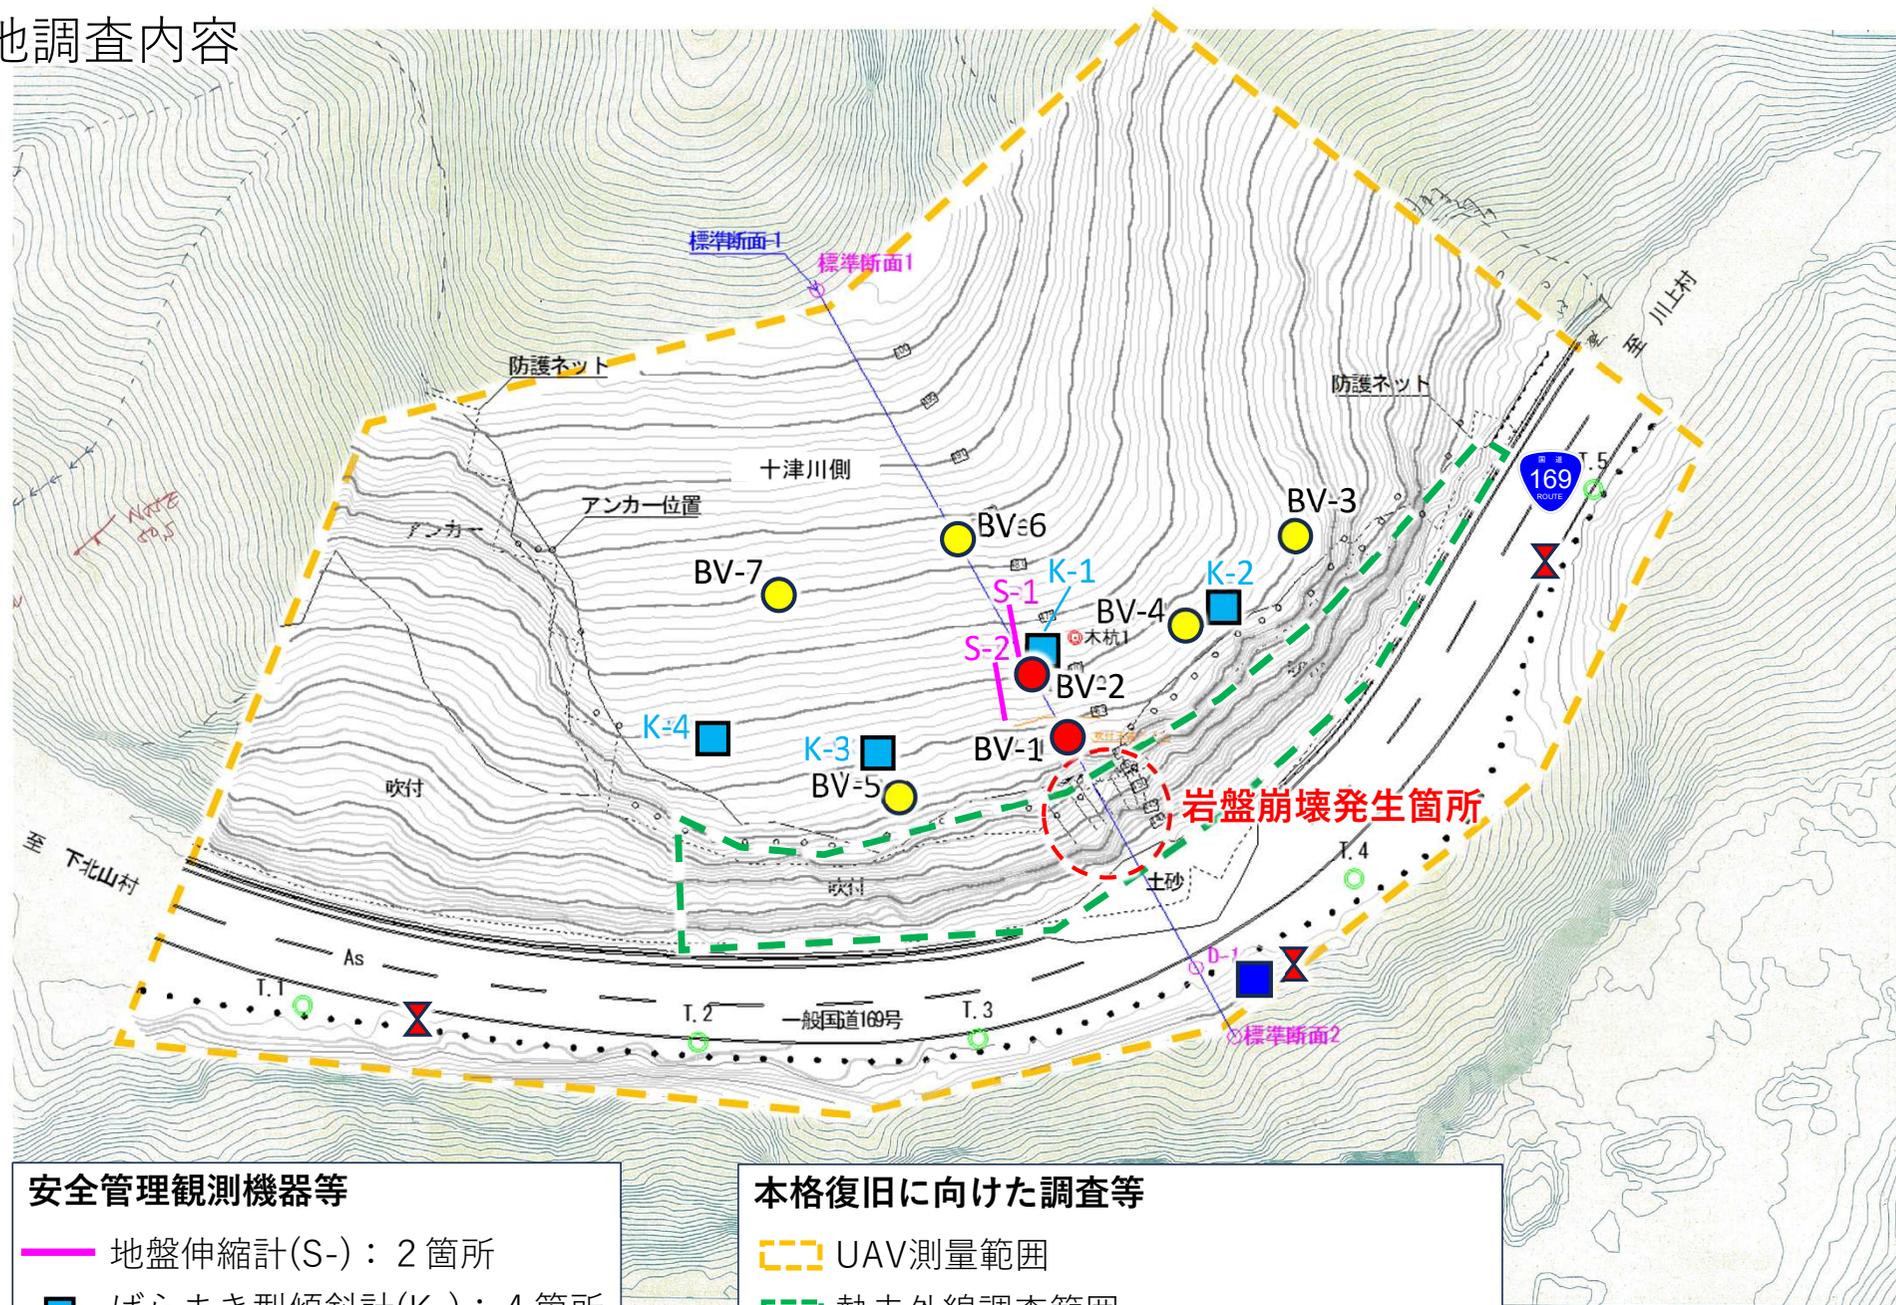
■現地調査内容

安全管理観測機器等

- 地盤伸縮計(S-) : 2箇所
- ばらまき型傾斜計(K-) : 4箇所
- 雨量計 : 1箇所
- ⊗ 警報機 + 回転灯 : 3箇所

本格復旧に向けた調査等

- UAV測量範囲
- 熱赤外線調査範囲
- ボーリング調査箇所(BV-) : 2箇所
- ボーリング調査予定箇所(BV-) : 4箇所

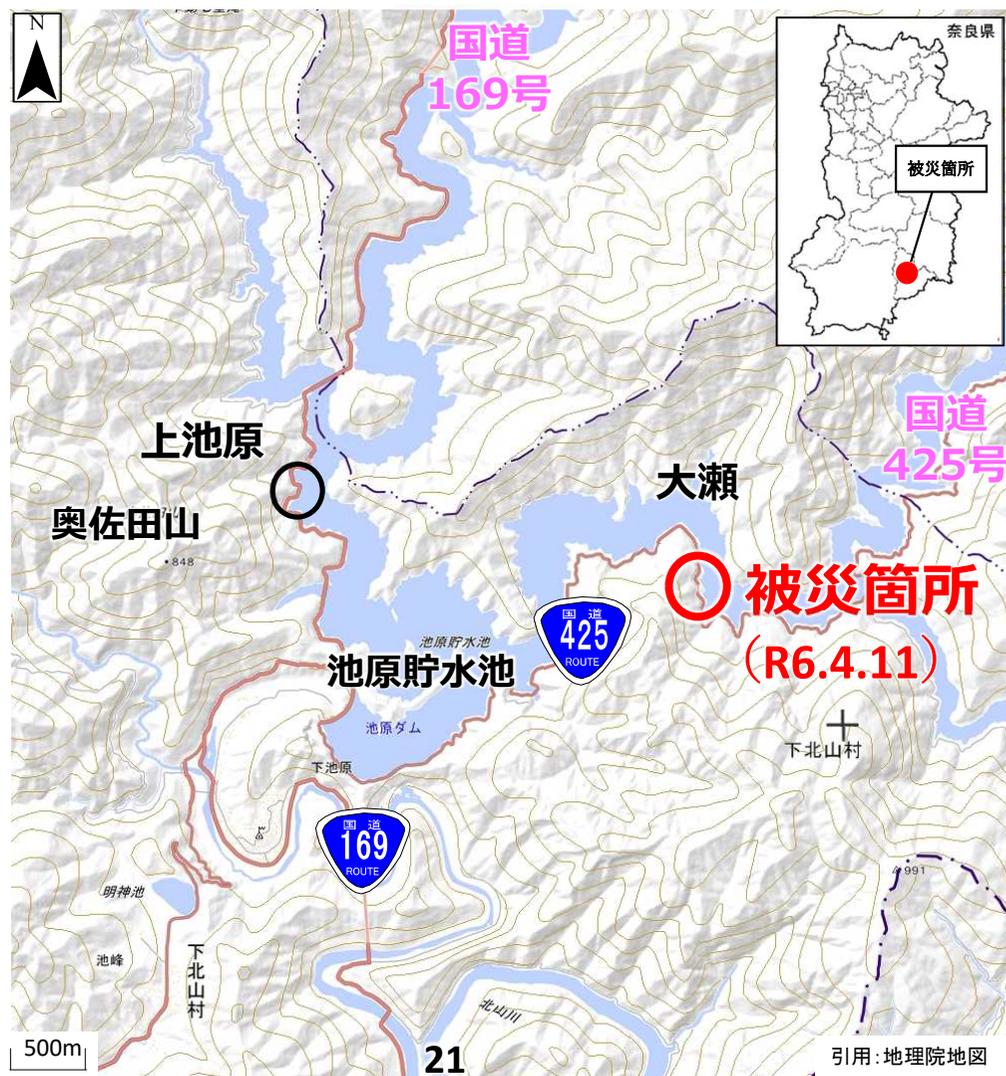
- ①日時：令和6年4月11日（木）早朝 斜面において崩壊が発生
- ②場所：奈良県吉野郡下北山村大瀬
- ③延長：被災延長 約20m
