大口径送水管（県水）の移設工事について

広域水道センター 水道事業課 近藤 嵩宏

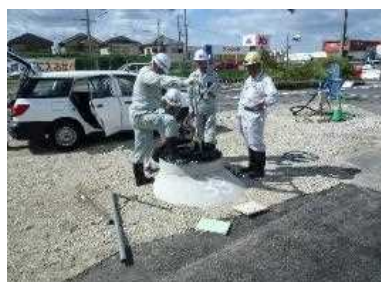
図 6-1 洗管時の制水弁を操作する様子

水道工事においては、管路布設後すぐに供用とはいかず、住民のかたへの安全・安心な水を届けるにあたって、供用前に洗管という作業を踏まなければならない(図6-1,2)。洗管とは新設管に付着した土埃やゴミを取り除く作業で、安全性を確認するために濁度や色度等のほか、水質基準を満たす必要がある(図6-3)。今回は新設管路φ1200mmの起点部から終点部の区間と榎原市第3ブランチ部の洗管作業を行った。

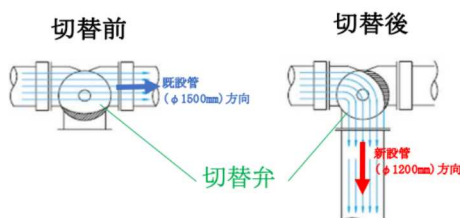
図 7-2 切替弁(起点部)による切替のイメージ^{※5}

水の流れを既設管から新設管へと切替えるにあたり、切替弁を750回転以上も回す必要があり、起点部及び終点部の切替弁を交互に少しずつ操作しながら(図7-1)、徐々に旧管から新設管側への切替を行った(図7-2)。作業は周辺管路の流速変化を把握しながら(図7-3)、橿原市第3受水地に設置されている水質監視装置から、水質に異常がないか確認しながら慎重に行った。
