台風7号による園芸施設被害の要因と今後の対策

The Factors and Aspects on the Damage of Greenhouses in Nara Prefecture from the Typhoon (T9807)

We investigated the damage of the greenhouses in Nara prefecture from the typhoon (T9807) that hit Nara area directly and made points clear at factors of the damage from the typhoon and damage-control measures.

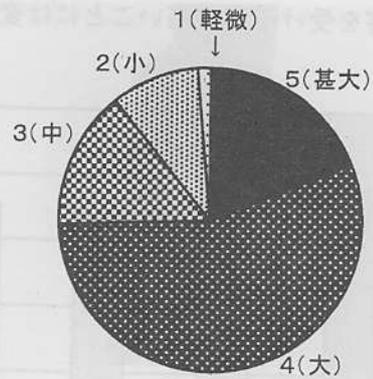
第3図 パイプハウスの被害程度
Fig. 3. The ratio of damage degrees on the greenhouses of pipe-frame structure

調査したハウス74棟全てが何らかの被害を受けており、76%が回復困難な被害程度4以上であった。被害が軽微だったものは間口が5mで22.2φのパイプ間隔が30cmと通常より著しく強化されているうえ、風上に土手があるなど、特に有利な条件だったごく一部のハウスだけであった。

パイプハウスでは被覆材が飛び去るタイミングが早いほど被害の程度が小さいことが、農家からの聞き取りなどから明らかで、他の要素よりも影響が大きかった。

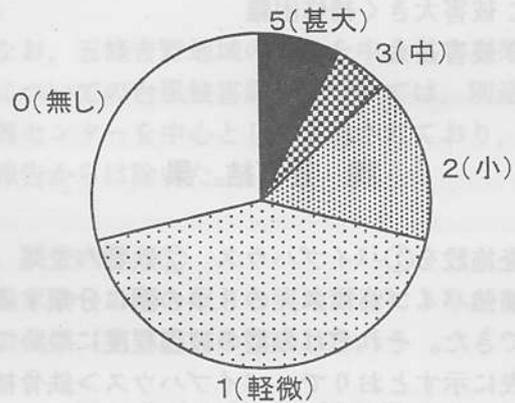
第7図 鉄骨ハウスの被害程度
Fig. 7. Ratio of damage degrees of the greenhouses of steel-frame structure

In this type, 77 percent of investigated houses was not or slightly damaged (under degree-1). The heavy damage was rare caused by the weak frames or weak joints. Most of the house covered with hard plastics were not damaged. In the case of the house covered with glass the problem was the breaking of glass.

に傾いた事例が計4ハウスあったにとどまったにすぎなかった。他の被害はすべて被覆材の割れや破れであった。

ガラス以外で被覆材がほとんど破れてしまった事例はすべて農じまたはPO系資材の軟質フィルムであった。他方、ポリエステルを素材とする硬質フィルムやアクリルまたはポリカーボネイトの波板を被覆した施設はいずれも被害は軽微であった。これらは、強風に強い上に、硬いものが飛来しても破損しにくく、穴があいても広がったり飛散したりしないなど、長所が目立った。

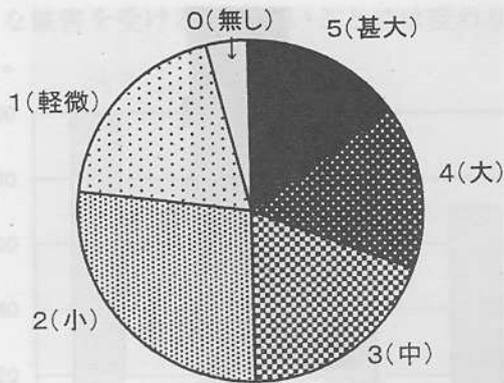
第10図 鉄骨補強パイプハウスの被害程度
 Fig.10. Ratio of damage degrees on the greenhouses of pipe-frame structure reinforced with steel-flame (AP-house)

被害の状況も両者の中間的であった。被害程度

4以上の比率は30%あり、1以下の軽微なものは24%にとどまった(第10図)。鉄骨ハウスに比べ、主骨・基礎ともに弱く、これらの被害が特に目立った。特に、ハウスの向きと直交するサイド方向に対する抵抗力が極めて弱く、被害の多くがこの向きへの倒壊であった。
