令和元年度 国道168号防災検討会（第2回）
説明資料
令和2年2月18日

（1）第1回検討会での意見について

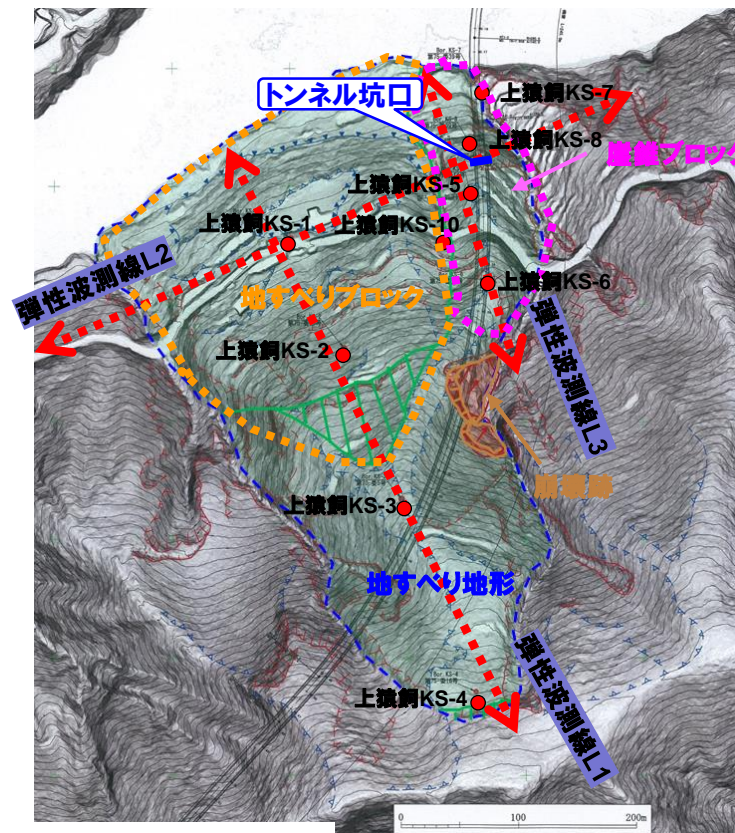
【調査の進展に伴い見直した災害要因】

※地表地質踏査
ボーリング9箇所
弾性波探査3側線

- ボーリング結果や現地踏査結果により、地すべり分布範囲を見直すとともに、地質状況から「地すべりブロック」と「崖錐ブロック」に区分した。
- 地すべりブロックを避けた尾根地形にルートを設定。
- ルート上の崖錐ブロックについては、対応を検討する必要がある。

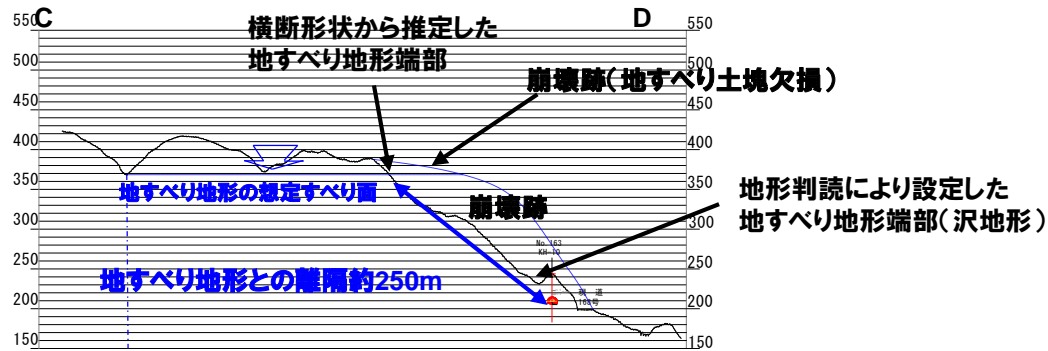
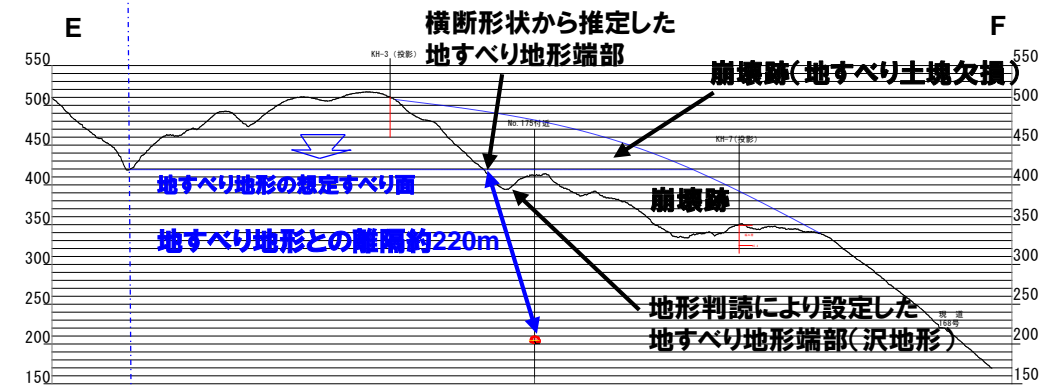
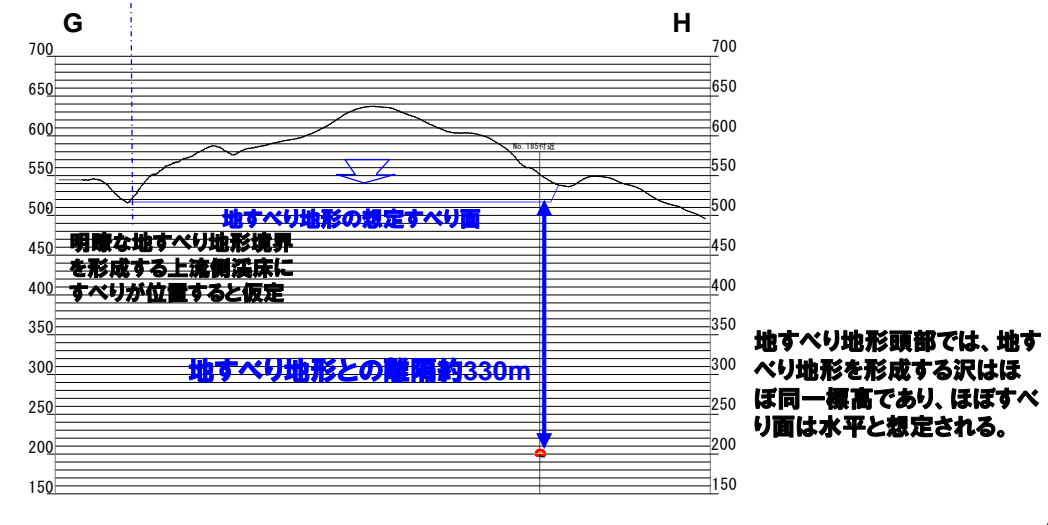
■地すべり地形と計画ルートの関係

地すべり地形頭部の想定横断すべり面形状(右図G-H)は、ほぼ水平と想定されることから、中腹及び下部の側縁も水平として想定。地すべり地形下部では崩壊により地すべり土塊の一部が欠損している。

地すべり地形は、計画ルートに影響しないと判断
