## 奈良県産スギ・ヒノキ材を用いた衝撃吸収フローリングの開発\*1

奈良県産スギ・ヒノキ無垢材とクッション材を組み合わせた衝撃吸収フローリングの開発を試みた。スギ、ヒノキ板目板とクッション材5種類を組み合わせて、各種試験を行った。木材については、含水率、心辺材、気乾密度、板幅、板厚さおよび溝加工の有無を、クッション材については材質を検討項目とした。すべての木材、クッション材の組み合わせにおいて、JIS A 6519 の「体育館」に相当する床硬さ 100G 以下を達成した。木材においては板厚さを薄くする、溝加工を施すことで、クッション材においては厚さを増すことで衝撃吸収性能が向上し、とくに2種類のクッション材で、衝撃吸収性がより高い JIS A 6519 の「柔道場」に相当する床硬さ 65G 以下を達成するなど良好な結果が得られた。また、実部分の耐荷重は今回の試験条件の範囲では、いずれの樹種、クッション材の組み合わせにおいても 10kgf/cm<sup>2</sup> を上回り、実部分に破損は生じなかった。

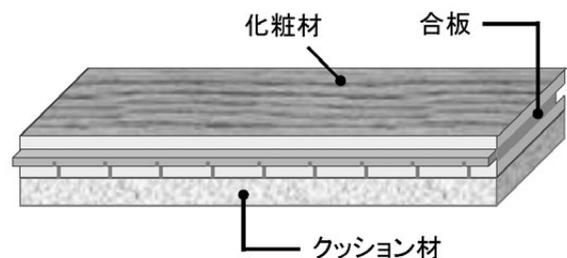
図1 市販の衝撃吸収フローリング構造図例

市販されている衝撃吸収フローリング材は、図1に示すような合板とクッション材を貼り合わせた構造を有するものが多い。このため、無垢フローリング材に衝撃吸収能を付与する際にも上面が木材、下面がクッション材の2層構成が適すると推定された。

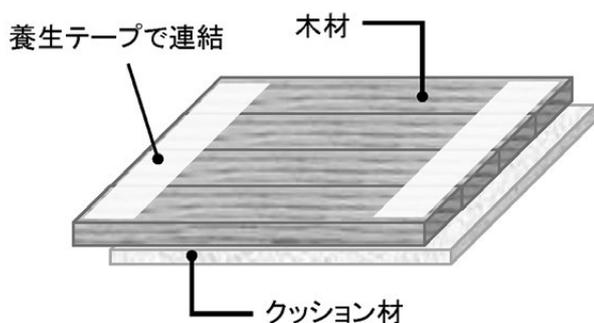
図2 試験体(板4枚の場合)

なお、すべての試験において試験体には実加工は施さず、図2に示すように、木材上面の両端に養生テープを貼り付けることにより3~4枚を幅方向に連結し、2.2.1の測定に供した。

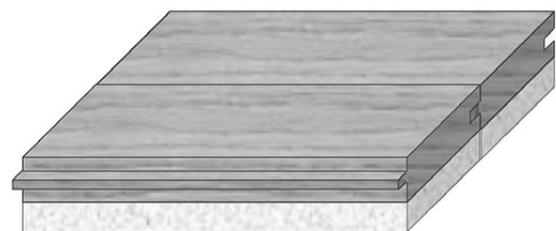
図3 耐荷重試験 試験体

クッション材を組み合わせた状態で実部分の強度を測定した。木材には奈良県産のスギ、ヒノキの板目板、クッション材にはA、Bの2種類を使用した。試験片は、厚さ10mm×幅110mm×長さ約220mmのスギ(気乾密度0.37g/cm<sup>3</sup>)、ヒノキ(気乾密度0.45g/cm<sup>3</sup>)の板の下に、幅、長さの寸法が同じで、厚さが5mmのクッション材を両面テープで貼り合わせたものとした。さらに、図3に示すように、異なる板から採取した2体の試験片を、実のみで連結して1組の試験体とし、作製後、20°C65%の恒温恒湿室で1日以上養生させてから、2.2.2の試験に供した。

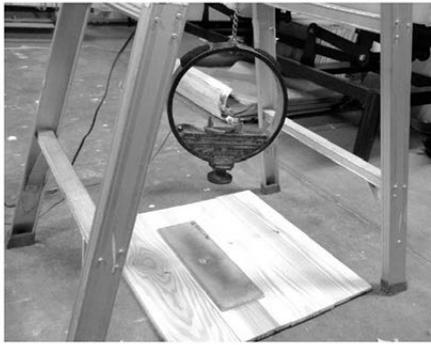
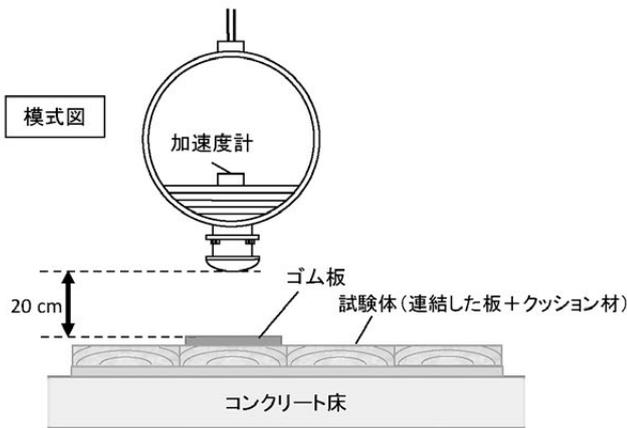
図4 衝撃吸収性能試験の様子

JIS A 6519:2004「体育館用鋼製床下地構成材」9.6床の硬さ試験に準拠して測定した。すなわち、図4に示すように、コンクリート床面に、直接クッション材を置き、その上に連結させた板を重ねて設置し、さらにゴム板を置いた。そこに、加速度計を取り付けた床の硬さ測定装置(重量3.85kg)をゴム板上面から高さ20cmの位置から自由落下させた。落下箇所は板の長さ方向の中央付近とした。測定装置が床に衝突したときの最大加速度(床硬さGs)を求め、転倒衝突時の床硬さとした。測定装置の落下は板1枚ごとに1回実施し、同一条件ごとに平均値を求めた。

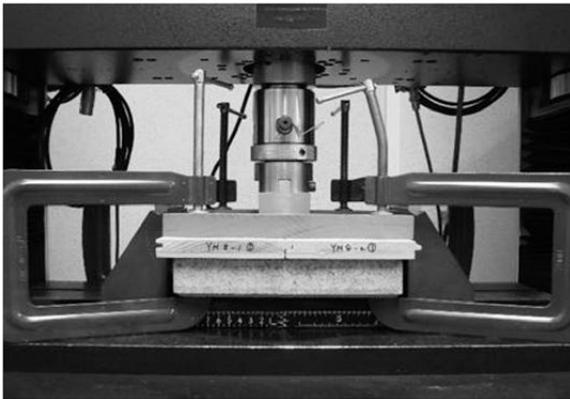
図5 耐荷重試験の様子

図5に示すように、2.1.2で作製した試験体を、コンクリート床を模したブロック上に、試験体両端が浮き上がらないよう固定して設置し、万能材料試験機(INSTRON製5583-STANARD)を用いて実部分に荷重をかけた。装置の加重部分は試験開始位置から6mmまで降下するように設定した。加重部分の降下速度は1mm/分とし、試験中の荷重の変化を調べるとともに、試験後に外観の観察を行った。

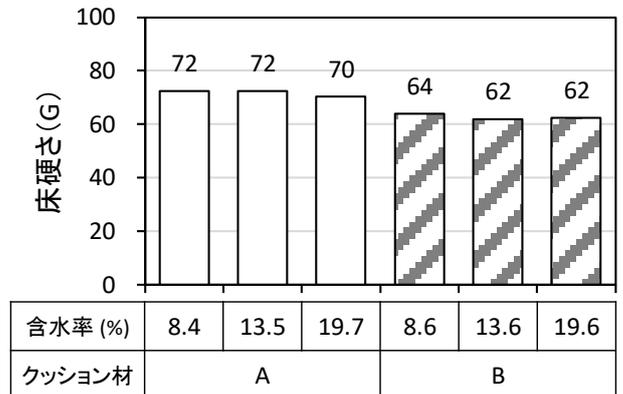
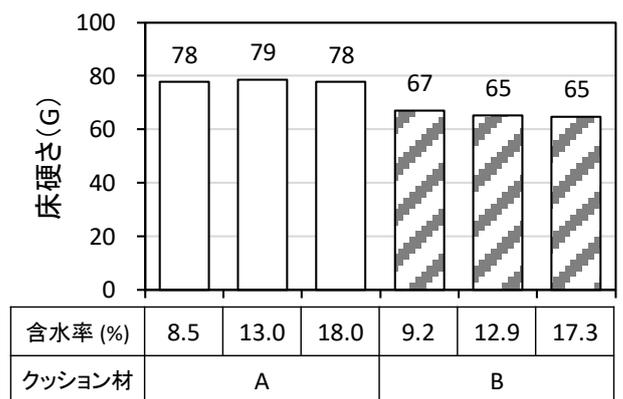
図6に木材の含水率と床硬さの関係を示した。スギ材、ヒノキ材の含水率を3段階に変えてクッション材AまたはBと組み合わせた場合、床硬さはクッション材ごとに同程度の値となり、一般に室内で起こりうる含水率の変

動は衝撃吸収性能にほとんど影響しないことがわかった。このため、以下に示す結果においても、試験体の含水率が8~20%の範囲であれば、含水率の影響は無視できると判断し、含水率以外の要因について考察を行った。

図6 含水率による衝撃吸収性能への影響  
(上：スギ、下：ヒノキ)  
試験条件は表1(1)に記載のとおり

表中(1)含水率の検討では、スギ、ヒノキの各4枚の板材から、長さ方向に連続した3体の試験体を採取し、別々の条件で調湿し、試験に供した。調湿条件は、25°C相対湿度40%雰囲気下(含水率8.4~9.2%)、20°C相対湿度65%雰囲気下(含水率12.0~13.6%)および、20°C相対湿度92%雰囲気下(含水率17.3~19.7%)とした。このように、本研究では表中(2)を除く、全ての検討でスギあるいはヒノキ板目板3~4枚から長さ方向にそれぞれ連続して試験体を採取し検討条件ごとにわりあてた。

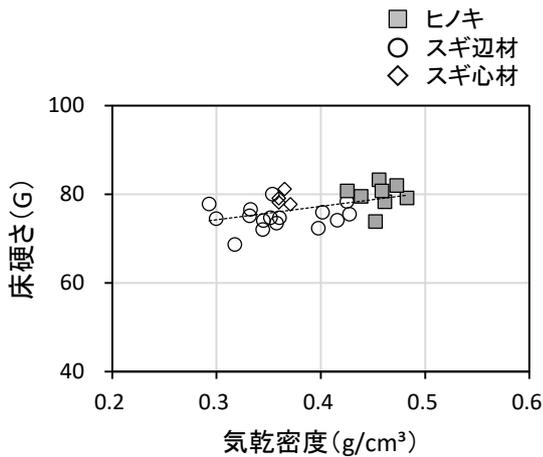
図7に木材の密度と床硬さの関係を示した。また、図中の点線は板条件に関わらず、気乾密度と床硬さの関係を近似線で示した。木材とクッション材Aを組み合わせた場合、気乾密度が高くなるとともに床硬さも高くなる傾向が見られたが、ヒノキ材の場合には、床硬さはおおよそ80G前後、スギ材の場合には辺材と心材で差は見られず、おおよそ75G前後となることがわかった。両樹種ともに、一般的にフローリング材として流通している奈良県産材にみられる密度の差であれば、衝撃吸収性能に大きな影響を及ぼさないことが確認された。

図7 木材の気乾密度と衝撃吸収性能の関係  
試験条件は表1(2)に記載のとおり

表中(2)気乾密度の検討では、板1枚ごとに気乾密度と床硬さの関係を調べた。

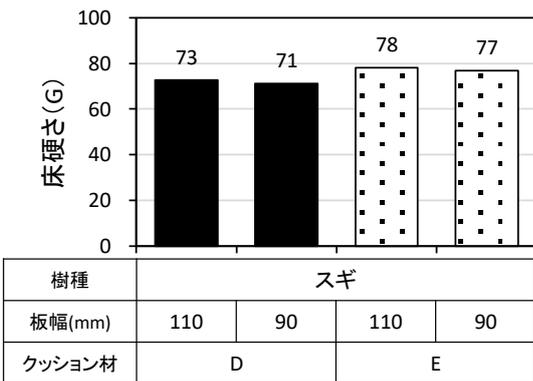
図8に板厚さは10mmで、板幅を90、110mmとしたスギ材を用いた結果を示した。いずれの板幅においても、各クッション材における床硬さは同程度であり、今回設定した範囲においては、板幅は衝撃吸収性能に影響しないことが確認された。なお、著者らは予備的な試験において、同一の板から採取した幅110mmと幅220mmのスギ材と、厚さ5mmのクッション材Aを組み合わせた結果、床硬さに差が生じないことも確認している。

図8 板幅による衝撃吸収性能への影響  
試験条件は表1(3)に記載のとおり

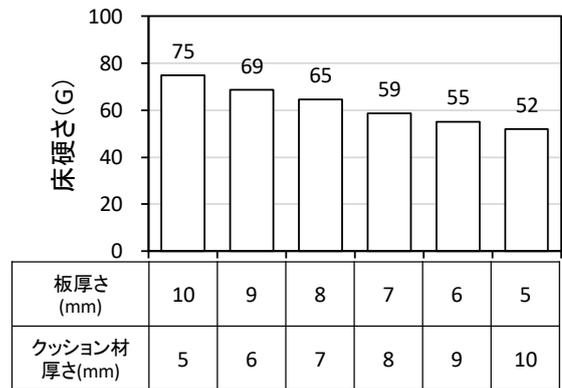
図9に、総厚さ15mmになるよう、木材とクッション材の厚さを双方1mmずつ増減した場合の床硬さを示した。板が薄く、クッション材が厚くなるごとに、床硬さは低下し、その低下幅は厚さ1mmごとに4~7Gであった。板厚さ8mm以下、クッション材7mm以上の組み合

わせで、JIS A 6519に定められた「柔道場」および日本建築学会が推奨する「転倒衝突を前提とする床」<sup>4)</sup> (いずれも床硬さ65G以下)に適合する衝撃吸収性能が得られた。一方で、一般的にフローリング材には実加工を施す必要があり、そのためには加工上、板の厚さは少なくとも10mmは必要となる。そのため、3.1.3以外の試験では板の厚さを10mm以上として試験を実施した。

図9 板厚さ(総厚さ15mm)による衝撃吸収性能への影響  
試験条件は表1(4)に記載のとおり

表中(4)板厚さ(総厚さ15mm一定)の検討では、スギ板とクッション材Aの合計の厚さが15mmとなるよう、双方の厚さを1mmずつ変えて試験を行った。

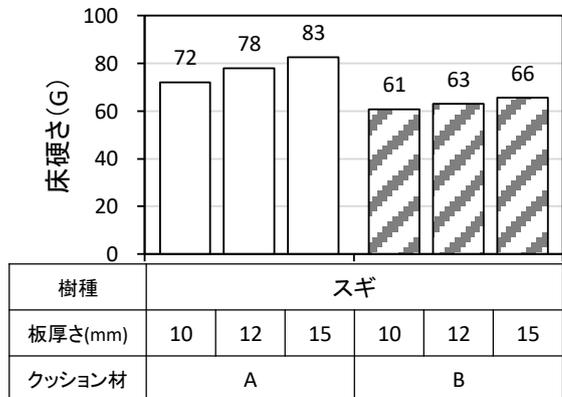
図10に、板厚さ10、12、15mmのスギ材と厚さ5mmのクッション材A、Bを組み合わせた結果を示した。クッション材Aでは板厚さ10mm、12mm、15mmのとき、それぞれ床硬さ72G、78G、83G、クッション材Bでは床硬さ61G、63G、66Gと、クッション材の種類によって性能は変化し、かつ、いずれのクッション材においても板厚さの増加に伴う床硬さの上昇が見られた。この結果から、衝撃吸収性能は、板厚さとクッション材の種類に大きく影響されると考えられた。

図10 板厚さ(クッション材5mm一定)による衝撃吸収性能への影響  
試験条件は表1(5)に記載のとおり

表中(5)板厚さ(クッション材5mm一定)の検討では、10、12、15mmのスギ板と5mmのクッション材を組み合わせて、総厚さを15、17、20mmとして試験を行った。

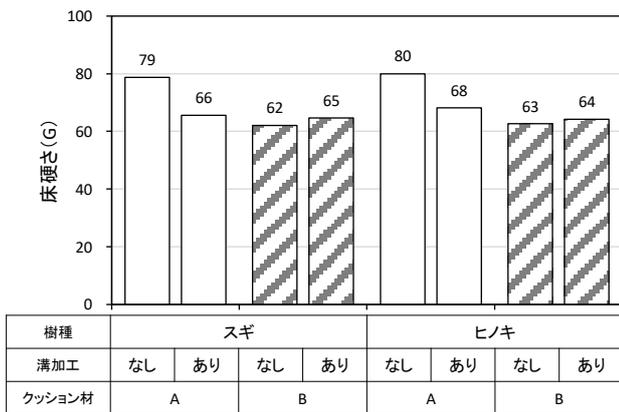
図 11 に、木材の溝加工の有無による衝撃吸収性能の比較を示した。スギ材、ヒノキ材とクッション材 A を組み合わせた場合、いずれの樹種においても溝加工を施すことで床硬さに 10G 以上の性能の向上が見られた。一方で、クッション材 B と組み合わせた場合には、いずれの樹種においても床硬さの改善はみられなかった。澤田らは、裏溝加工を施した厚さ 12mm の合板と厚さ 2mm の発泡樹脂シートを組み合わせた場合の床硬さについて、溝深さにかかわらず、裏溝加工のピッチが狭くなるほど床硬さが上昇することを報告し、これはピッチが細くなるに従ってフローリング基材である合板の剛性が低下し沈み込みやすくなったことで、コンクリートスラブの硬さの影響をうけていると考察している<sup>5)</sup>。本試験においても、溝加工を施したスギ、ヒノキ材では板の沈み込みが大きくなったことに加え、クッション材 B は A より衝撃吸収性能に優れたものであることから、溝加工とクッション材 B の組み合わせでは、下面のコンクリート床の硬さの影響を受け、床硬さが低下しなかったと考えられた。

図 11 溝の有無による衝撃吸収性能への影響  
試験条件は表 1 (6) に記載のとおり

表中(6)溝加工の有無の検討では、板材の裏面に、長さ方向に約15mm間隔で、深さ約5mmの溝加工を施した試験体を用いた。

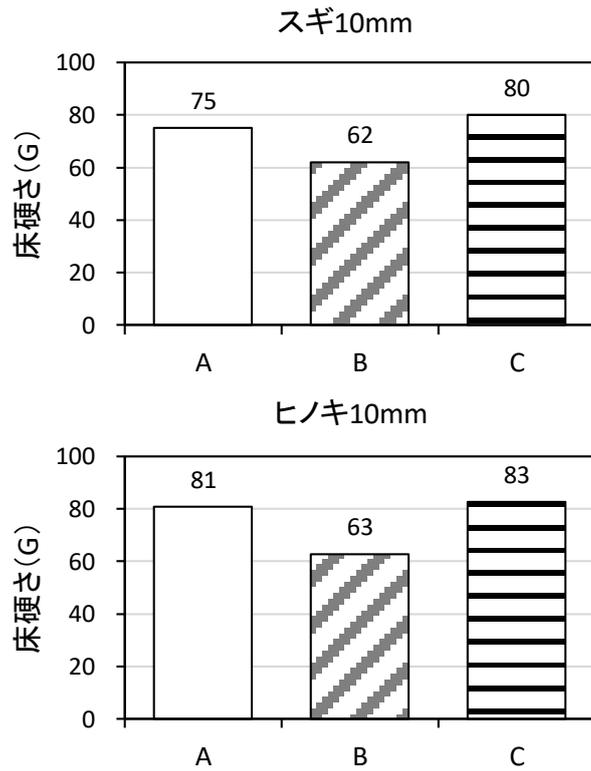
3.1.3 において、衝撃吸収性能には、板厚さとクッション材の種類が影響すると考えられた。このことから、クッション材 A、B に加え、新たにクッション材 C を用いて、板厚さ 10mm のスギ材、ヒノキ材と厚さ 5mm のクッション材 A、B、C を組み合わせることで試験を実施した。その結果、図 12 に示すように、いずれの樹種においても、クッション材 C > A > B の順に床硬さの低下が見られた。また、クッション材 B、C においては、樹種による差はみられなかった。著者らが事前に行った予備的な試験において、クッション材 C は単体では他に比べて衝撃吸収性能が優れていたが、板材と組み合わせる場合、

図 12 クッション材の種類による  
衝撃吸収性能への影響  
試験条件は表 1 (7)に記載のとおり

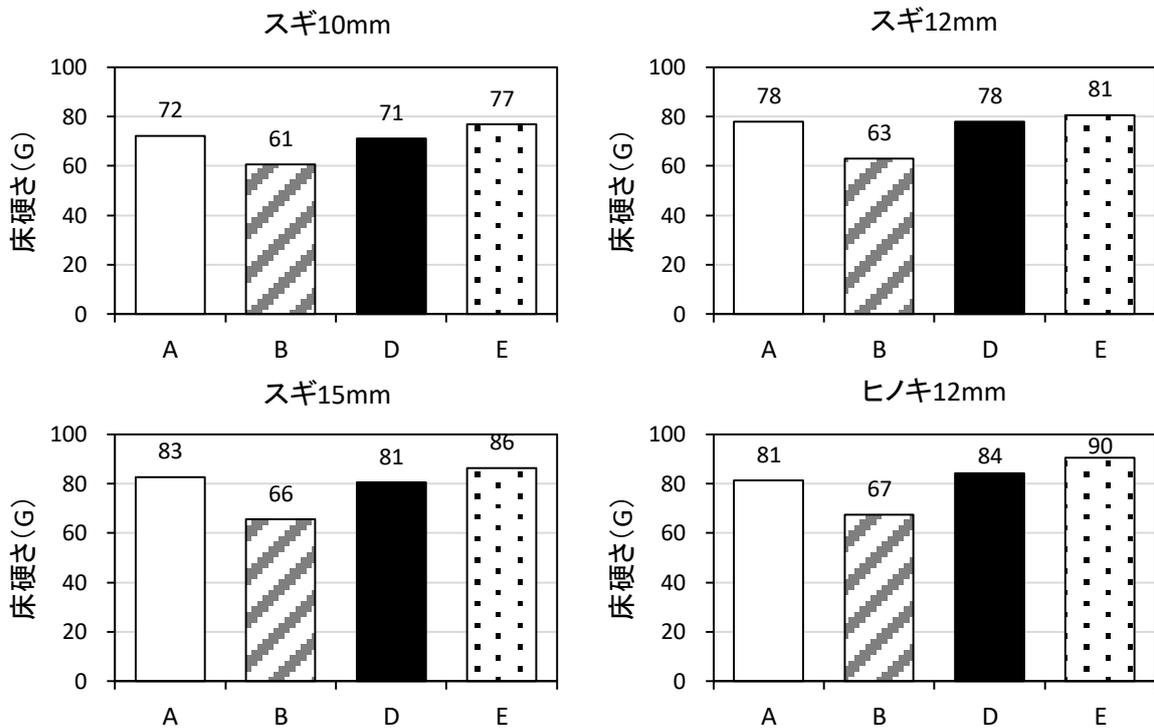
その性能が十分に発揮されないことがわかった。また、高い性能を示すクッション材 B の欠点を補うためクッション材 D と、さらにクッション材 E を検討項目に加え、クッション材 A、B、D、E を用いて試験を実施した。その結果、図 13 に示すように、板厚さ 10mm のスギ材と厚さ 5mm のクッション材を組み合わせる場合、クッション材 E > A ≧ D > B の順に床硬さが低下した。クッション材 D については、クッション材 A とほぼ同程度の結果となった。板厚さ 12mm のスギ材、ヒノキ材、15mm のスギ材と厚さ 5mm のクッション材を組み合わせる場合にもクッション材ごとの床硬さの低下の程度は類似の結果であった。

図 13 クッション材の種類による衝撃吸収性能への影響  
試験条件は表 1 (7)に記載のとおり

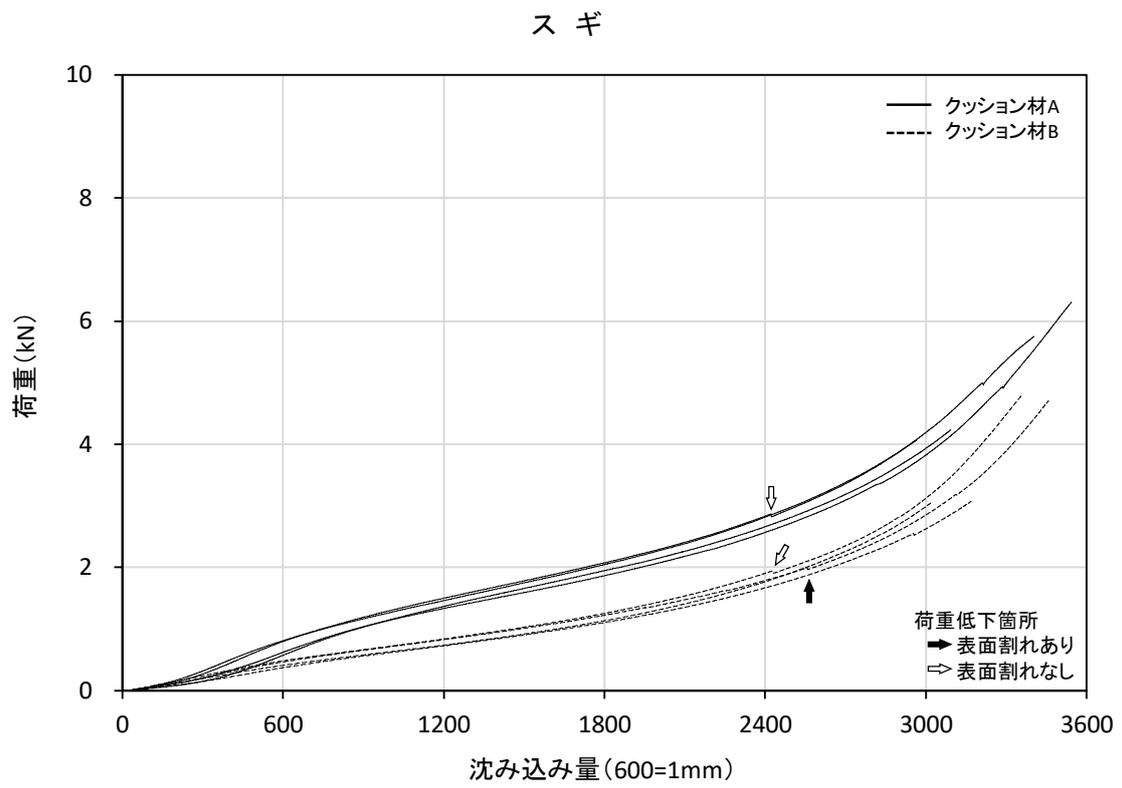
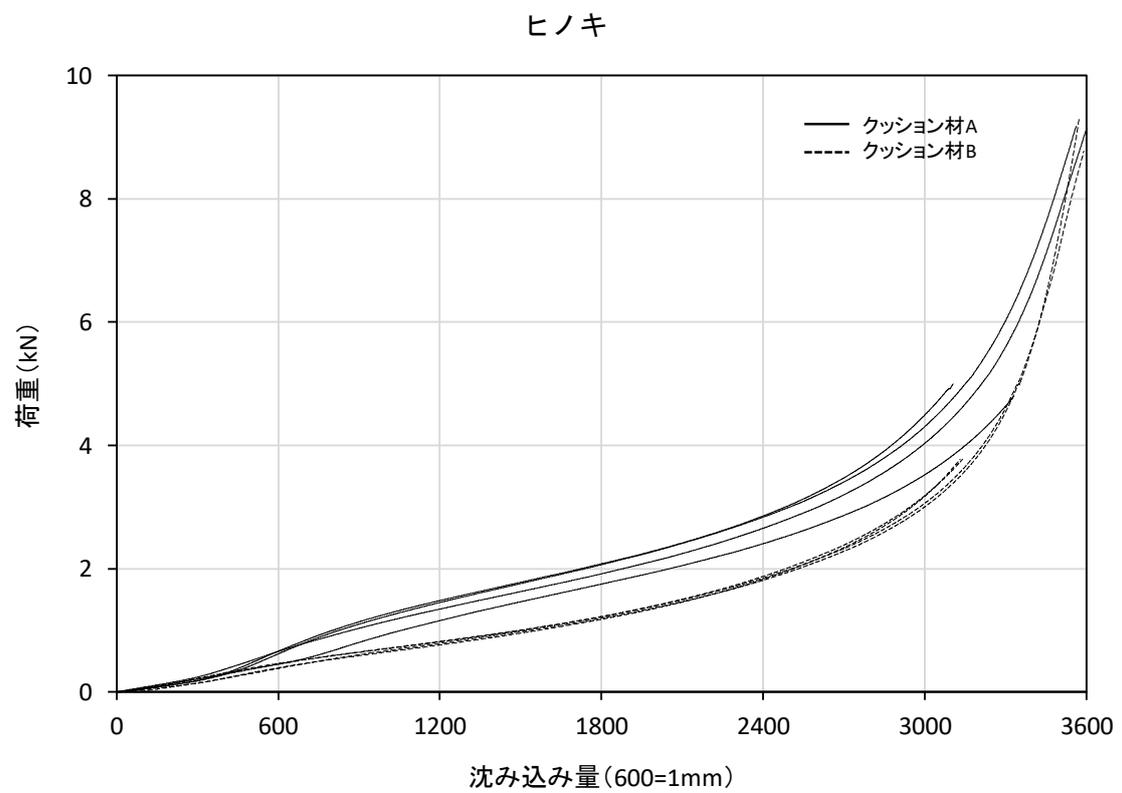
図 14 フローリングの沈み込み量と荷重の関係

図 14 に、フローリングの沈み込み量と荷重の関係を示した。いずれの樹種においても、同一の荷重でクッション材 B は A より沈み込みやすいことが確認された。また、どの組み合わせにおいても、沈み込み量 3000 (=5mm) 前後、すなわち下面のクッション材の厚さ以上の沈み込みが起ると、急激に荷重が増加することが確認された。図中の「荷重低下箇所」は、試験体に割れなどの破損が生じたことを示す。試験体の破損は沈み込み量 2400 (=4mm) までは発生しなかったことから、いずれの樹種においても、クッション材 A では荷重 2.0kN、クッション材 B では荷重 1.8kN までは試験体は破損しないものとし、このとき、各条件の試験体にかかる単位面積あたりの荷重を算出した。その結果、表 2 に示すとおり、すべての試験体で、破損がない範囲の耐荷重は 10kgf/cm<sup>2</sup> を上回っていた。実部分の耐荷重について、規格や性能基準が示されたものはないが、車椅子などの車輪 1 個の接地面を 8cm<sup>2</sup>、乗車時の重量を 200kg、車輪は 4 個と仮定すると、床には 6.25kg/cm<sup>2</sup> の荷重がかかると計算される。この仮定の範囲では、今回供試したフローリング材は破損なく使用できると推定された。

試験体の破損が外観で確認されたのは、スギ材とクッション材 B を組み合わせる試験体 1 体のみで、荷重による板表面の割れが確認された。スギ材ではその他のいずれの組み合わせにおいても、目視において試験体の表面および実部分に破損は確認されなかったことから、図 14 中の白矢印に示す破損は、試験体の板内部やクッションとの接着面など、外観からは見えない箇所で発生していると考えられる。また、ヒノキ材については、いずれの試験体においても荷重の低下、すなわち試験体の破損は見られなかった。

⑦ 実部分の耐荷重は、スギ、ヒノキ、クッション材 A、B のいずれの組み合わせにおいても 10kgf/cm<sup>2</sup> を上回った。また、いずれの試験体においても実部分に破損は生じなかった。
