② 本格復旧案の検討

本格復旧案の検討に向けた配慮事項

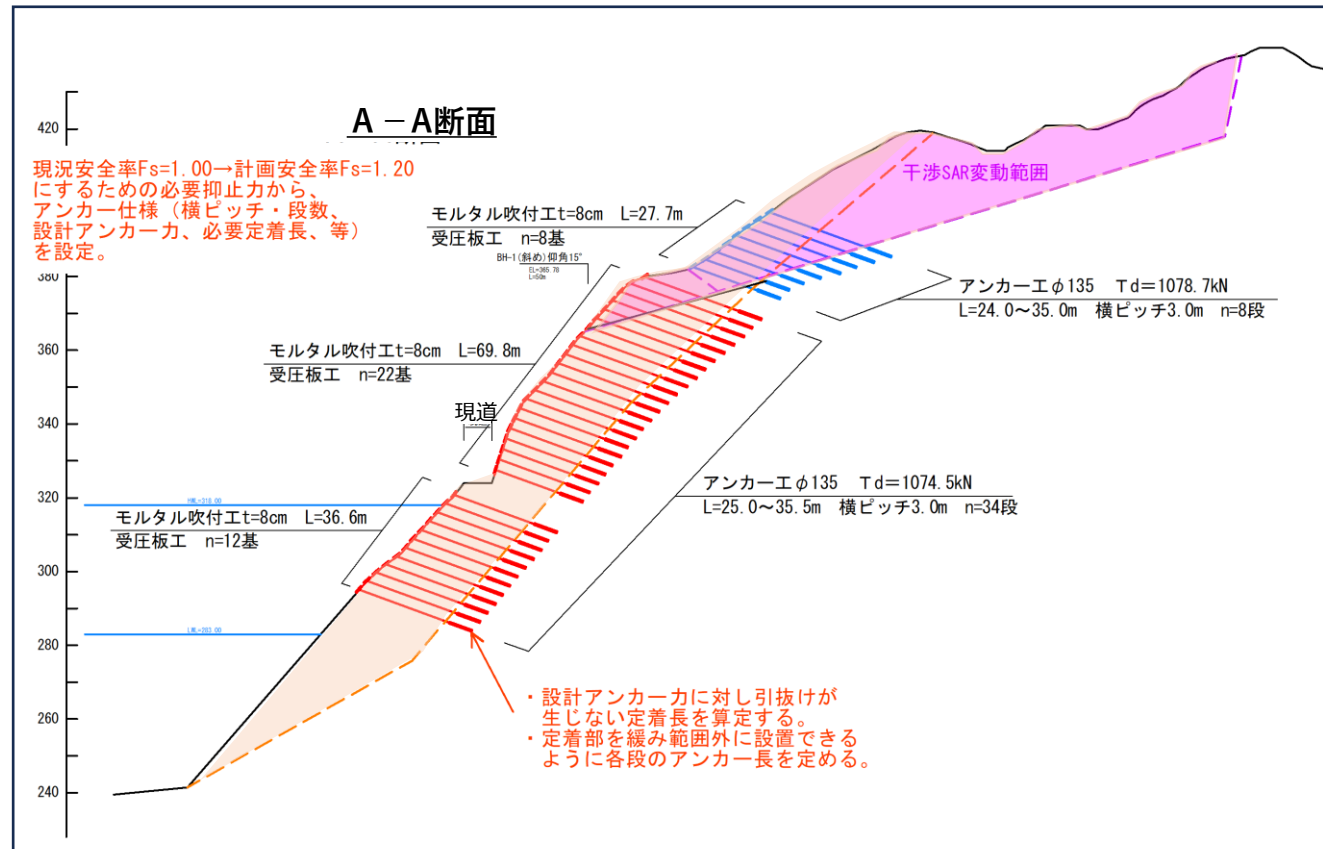
第1案：原位置復旧（アンカー工）

- 深層崩壊ブロックの切り取りによる**応力開放を生じさせず**、**施工振動を最小限に抑制**するため、**アンカー工**により原位置復旧をおこなう。
アンカー施工面積：約33,000m²

- △**多数のアンカーを密集**して設置するため、**隣接アンカーとの離隔確保**等、**高度な施工管理**が必要となる。
- ▲**ダム湖の湛水面下での施工**となるため、施工は**水位低下時**に行う必要がある。**天候に左右**されるため、**適切な工程確保が課題**となる。
- △**凹凸の激しい急崖斜面**のため、受圧板調整コンクリートの**型枠設置**、打設時の**形状保持に高度な品質管理**が必要となる。

- ▲**大型の削孔機により打撃振動**を与えるため、亀裂が広がり、中小規模の**崩落を誘発**する恐れがある。
- ▲**直高50m超で急斜面に設置された作業足場は構造的に不安定**なため、**強風時、地震時に安定性**を損なう恐れがある。

- ▲**ダム湖のHWL以下でのアンカー設置**となるため、点検・補修は**水位低下期間**に限られる。
- ▲アンカー長が長いため（最大35m以上）、**再緊張の必要性が生じた場合、工事費が高価**となる。

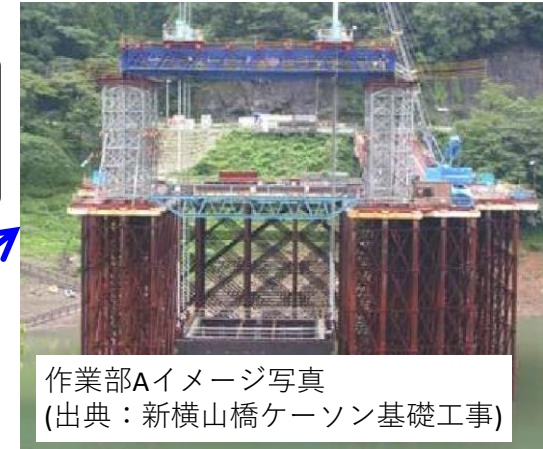
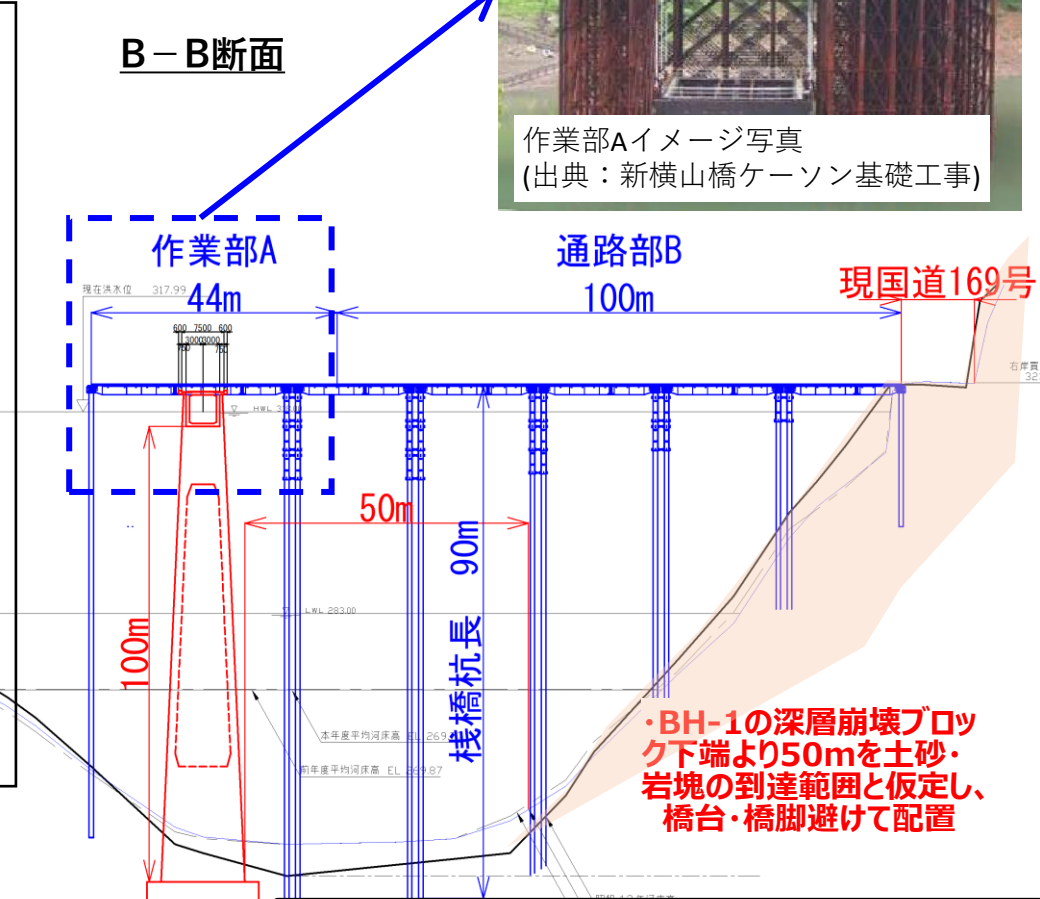
第2案：別線（ダム湖側）橋梁

- 深層崩壊が発生しても、**崩壊ブロックの土砂・岩塊が到達しない崩壊ブロック下端から最小50m離れた位置**を橋梁で通過する。
- 橋梁延長：約0.5km

△**ダム湖内での施工**となることに加え、橋脚高も100m以上に及び、**仮締切（ケーソン等）も大規模**となるため、高度な施工管理が必要となる。

○深度の深いダム湖底でのケーソン施工となるが、**類似実績を参考とした作業員の安全管理計画に基づくことで施工は可能**である。

▲**橋脚外面の点検**を実施する際には、**橋梁点検の知識を有する潜水士**による対応が必要となり、**作業員の確保と費用面**に課題がある。

- その他留意事項
注) 崩壊時に土砂・岩塊のダム湖が到達することにより発生する波動・波圧の影響に配慮する必要がある

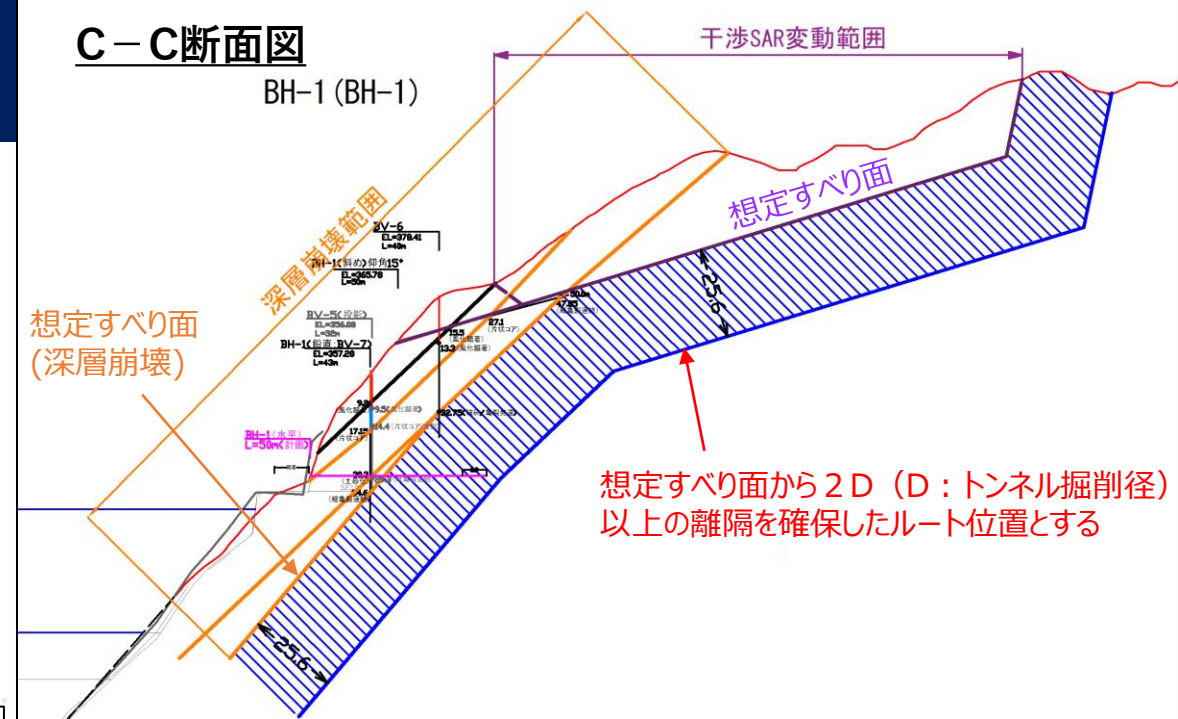
- ・「ボーリング結果」、「地形判読」、「干渉SAR時系列解析」、「航空測量データ差分解析」の全てで**緩み地形や斜面変動が確認された範囲にトンネル坑口を設置しない。**
- ・**現道の急勾配区間（約8～12%）にはトンネル坑口を設置しない。**

- ・**想定すべり面から2D（D:トンネル掘削径）以上の離隔を確保したルート位置とする。**（右C-C断面図）
