# 第3回 奈良県道路斜面防災点検検討委員会

## 検討資料

| 2. 奈良県版：道路防災点検の手引き | 16～19 |

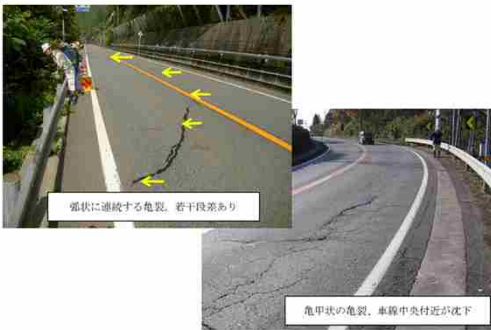
道路パトロールでの着目点(1)：路面の亀裂・沈下

- 路面の亀裂状の亀裂は、路盤材の軟質化あるいは空洞化により、路面が沈下している可能性がある。
- 連続した長い亀裂が円弧状で法尻まで伸びる状況は、盛土およびその支持地盤に地すべりの兆候があることが考えられる。この場合、盛土法尻部や法面にははらみ出しが生じている可能性がある。
- 上記の現象に伴い、排水路や横断管などの排水設備が機能低下している可能性がある。
- 路面の沈下や亀裂状の亀裂部分等から盛土内に水が浸透しやすくなるため、盛土材料の劣化をさらに進行させ、いずれは崩壊に至ることになる。

- 路面の沈下や亀裂の発生部分だけでなく、盛土法尻部や法面にははらみ出し、排水設備の機能低下、湧水箇所の有無等、他の変状が複合的に生じているか確認する。
- 盛土内への水の浸入防止が健全性維持に最も重要である。応急処置でもよいので亀裂等を早期に補修する。
- 応急的な補修箇所は、同じ箇所でも亀裂等が再発する可能性が高いので、その記録を残し、今後の点検時に発見しやすいようにする。

| 主な変状 | 斜面災害に関係しているかどうかの判断の参考ポイント |
|---|---|
| 路面の亀裂・沈下 | <ul style="list-style-type: none"><li>路面の亀裂が円弧状か連続している場合、下方斜面を含んだ地すべりや崩壊の頭部亀裂である可能性がある。</li><li>沈下に伴う変状が連続している場合、また下方斜面で隆起が認められる場合、地すべりや崩壊頭部の段差地形の可能性がある。</li></ul> |

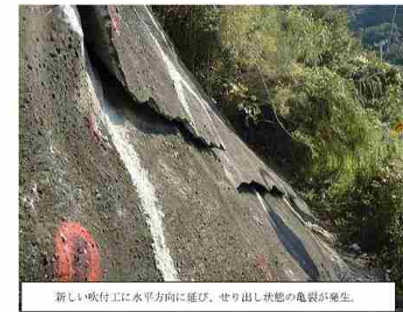
道路パトロールでの着目点(5)：吹付の亀裂・剥落

- コンクリート構造物は、経年劣化に伴い不規則なひびわれや縦方向のひびわれが入る。湧水が認められない場合は、構造物の老朽化や法面浅い部分の劣化に起因する比較的軽微な変状で、同規模程度の構造物による更新により対処できる場合が多い。
- わずかでも湧水を伴うひびわれの場合は、構造物背面の地盤が乾湿繰り返しや凍結融解等による強度低下、さらに植物の成長による劣化も加わり、同規模程度の構造物の更新では対処できない場合が多い。
- 水平方向のひびわれは、地山の変状、たとえば地すべり変状に起因するものが多く、同規模程度の構造物の更新では対処できない場合が多い。

- 湧水を伴うひびわれや水平方向のひびわれは、地山の変状に起因するものが多いため、法面健全性をこれ以上低下させないためにも、早期に対策が必要である。
- 対策工法は、地形の改変（切り直し等）をしない場合は、現況よりもグレードの高い構造物の選択になる。
- 目に見えてひび割れが進行する状況であれば、近い将来崩壊する前兆であり、有識者の判断や専門技術者による詳細調査や対策工検討が必要になる。

| 主な変状 | 斜面災害に関係しているかどうかの判断の参考ポイント |
|---|---|
| 吹付の亀裂・剥落 | <ul style="list-style-type: none"><li>吹付の亀裂・剥落は崩壊や地すべりの発生に伴う可能性がある。亀裂が連続性のあるものかどうか、亀裂周辺の状態を確認する。</li></ul> |

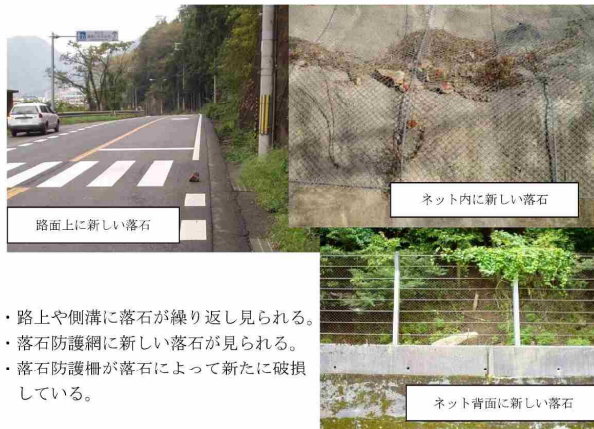
道路巡回での着目点(1)：路上や落石防護柵に新しい落石

- ・路上や側溝に落石が繰り返し見られる。
- ・落石防護網に新しい落石が見られる。
- ・落石防護柵が落石によって新たに破損している。

- ・落石を確認した場合は、斜面上方の落石発生源の状況確認が必要である。車を降りて遠望目視し、可能ならば地表踏査により発生源を直接確認する。
- ・路上に見られる落石は、落石防護工を突き破るか、飛び越えていることになる。落石防護工の機能が十分であるか検証が必要である。
- ・斜面勾配、落石の最大径、落下高さおよび落石の到達範囲をその場でおおよそ把握して、想定されるリスクの大きさに応じた判断が求められる。
- ・落石規模によっては、有識者や専門技術者の判断が必要。
- ・落石防護柵の破損箇所は次の落石に対応できないため、早急に復旧する。
