【資料 4】

試行検討：猿沢池地区の計画目標

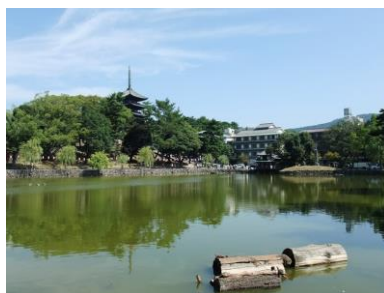
猿沢池から興福寺境内を望む

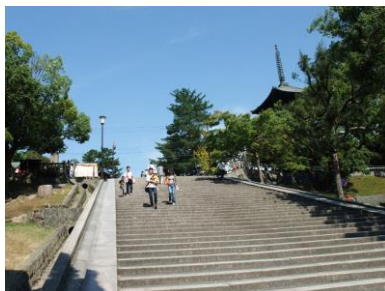
五十二段

- ・公園を代表する景観として指定以前より評価されてきた猿沢池一帯の景観について、名勝指定時の景観を基本とした保全を図る。
- ・園地および池畔景観を特徴づける松、桜、柳等の植栽樹木の適切な維持管理を図る。
- ・池畔景観の背景となる堤の地形及び樹林の適切な保全を図る。
- ・石積護岸及び五十二段等の工作物は、池畔景観を構成する重要な要素として適切な維持管理を図る。
