報道資料

平城宮跡歴史公園（朱雀大路西側地区等）における 土壌調査結果について

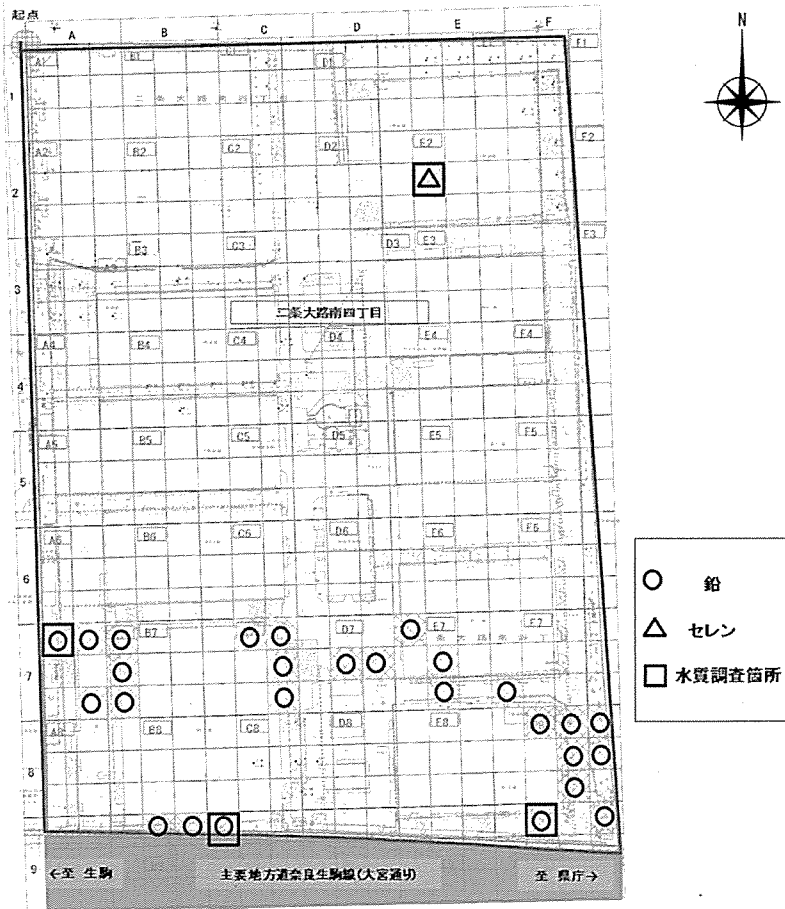
基準超過区域区画図

平城宮跡歴史公園（朱雀大路西側地区等）の整備予定地（奈良市二条大路南4丁目）において、土壌汚染対策法に基づく自主調査（表層調査：地表から50cm）を実施したところ、敷地全体450区画（1区画は、10m×10m）のうち、28区画で「鉛」（27区画）、「セレン」（1区画）の基準不適合となり、基準超過区画について、奈良市に区域の指定を申請しました。（平成27年3月6日）

1. 発生箇所
別添「朱雀大路西側地区位置図」、基準超過区域区画図
2. 調査結果（最大値）
鉛 0.044mg/L（土壌溶出量基準 0.01mg/L）
セレン 0.042mg/L（土壌溶出量基準 0.01mg/L）
3. 汚染の除去等
土地の形質の変更を行う場合は、土壌汚染対策法に基づく届出を行い、必要に応じて土壌の除去等を実施する等、土壌の適切な管理を行っていきます。
