報 道 資 料

大宮通り（県庁東交差点～阪奈宝来交差点）における 路面下空洞調査状況の中間報告について

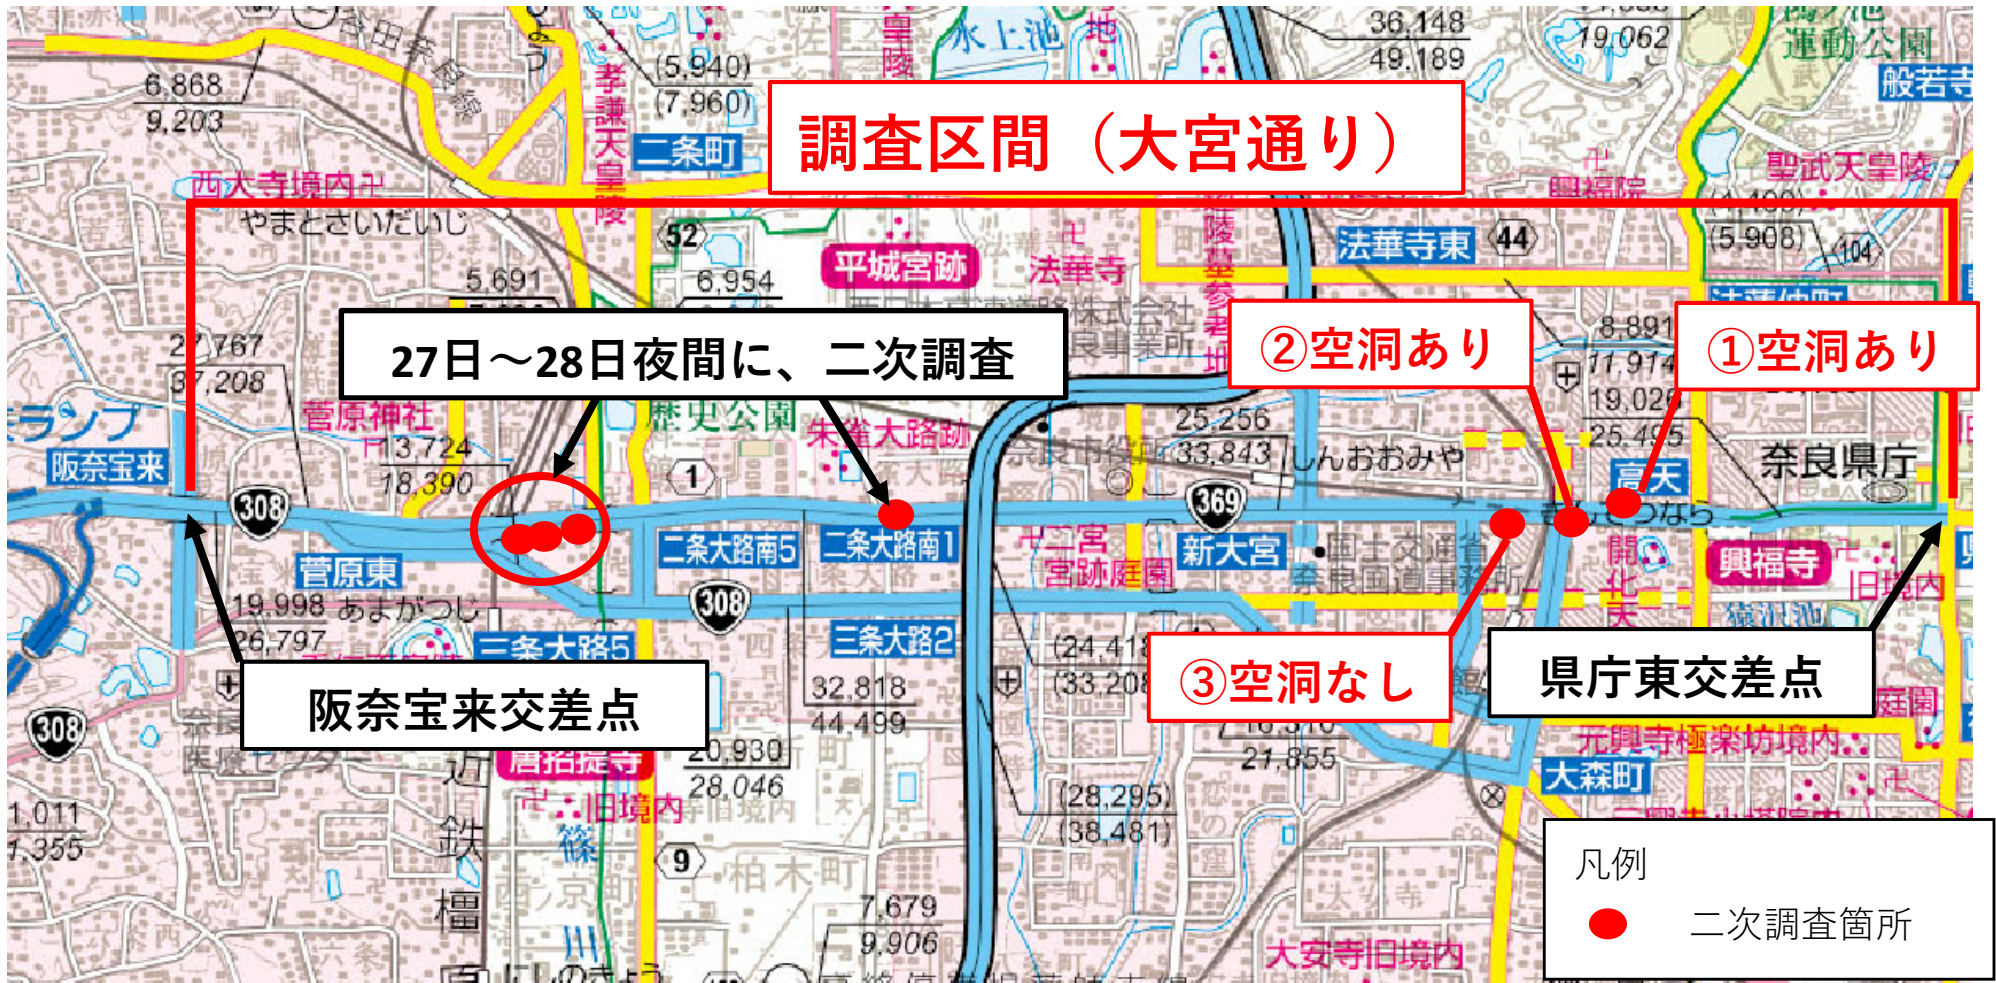
二次調査位置図

場 所 : 奈良市油阪町地内（2箇所とも）

空洞規模 : ① 深度0.50m、厚さ0.14m、縦1.3m、横0.9m
② 深度0.41m、厚さ0.10m、縦2.7m、横2.3m

この2箇所については、緊急対応が必要とされる深さ0.2mより深い位置にあることから、緊急性はありませんが、念のため、今夜（3月23日から24日）に、路面を掘削して、空洞を埋める工事を実施するとともに、空洞の周辺の状態を調査いたします。
