熊野川の総合的な治水対策の推進

【担当省庁】国土交通省

- ① 紀伊半島大水害の実績流用を踏まえた「新宮川水系河川整備基本方針」の見直しにあたっては、**利水ダムの治水運用を拡大**
- ② 神納川においては、**上流の直轄の堰堤整備による土砂対策と連携した大規模な河川堆積土砂撤去工事を交付金対象事業に**

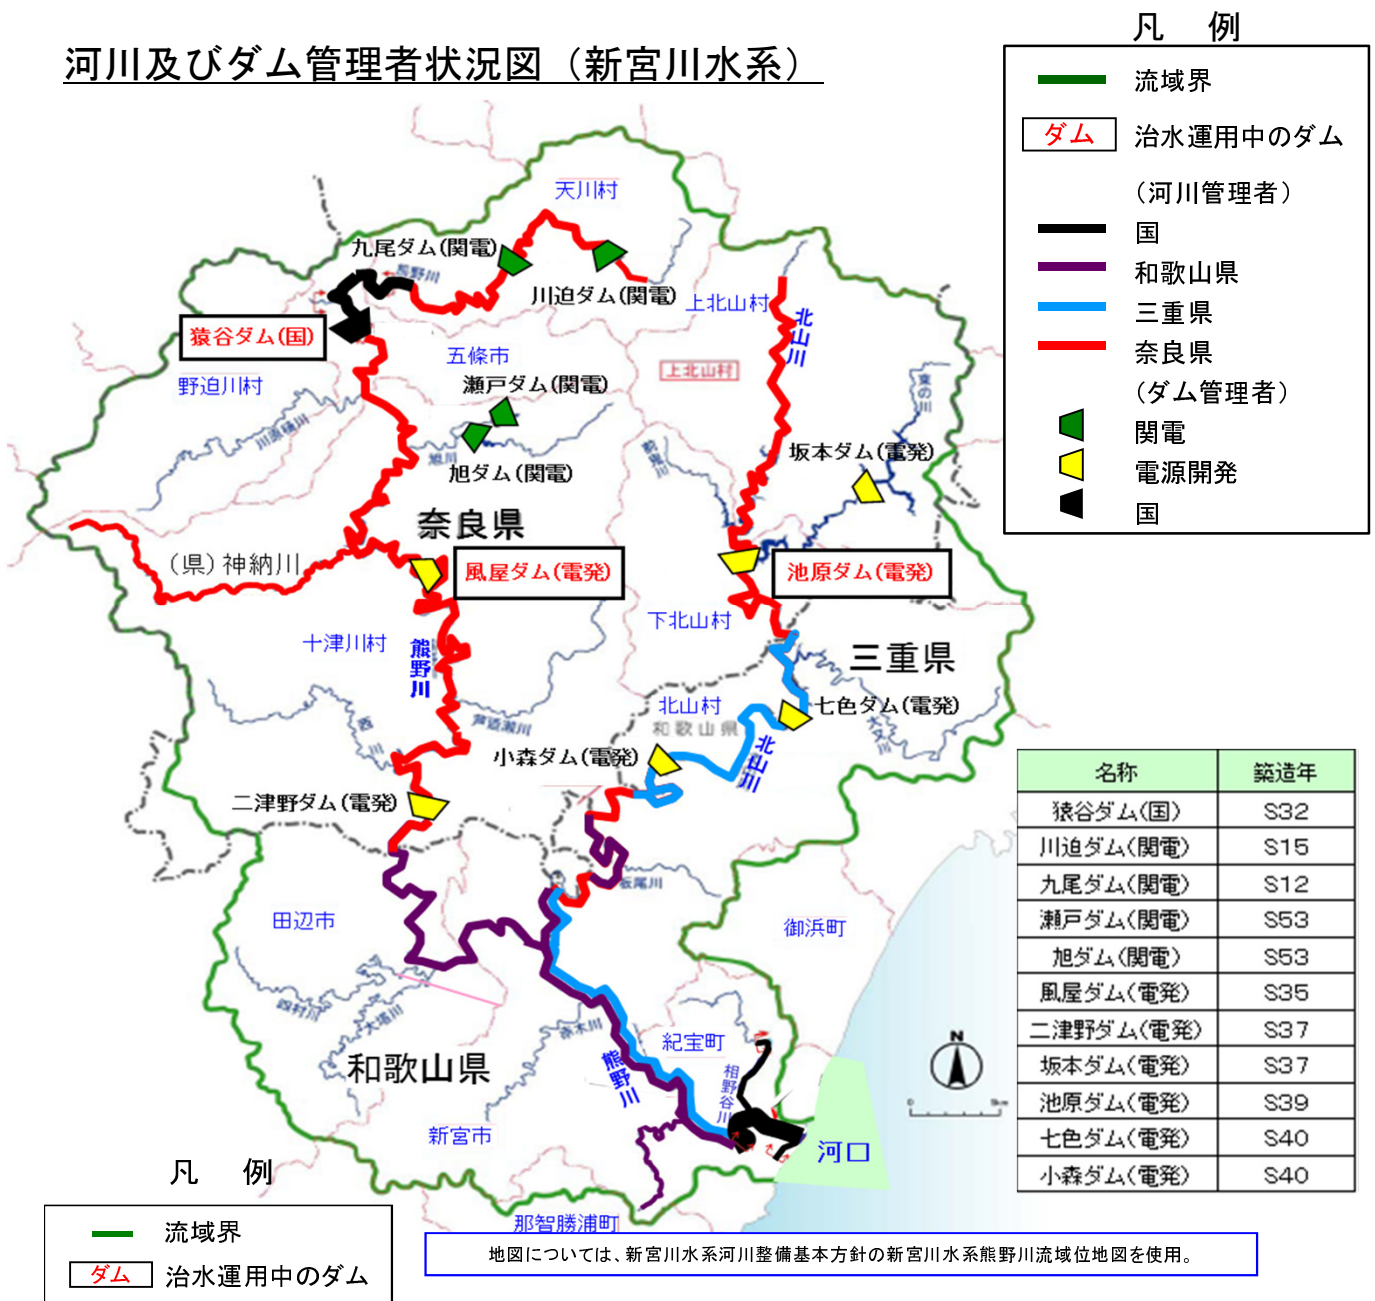
河川及びダム管理者状況図（新宮川水系）

- 紀伊半島大水害時には、和歌山県相賀地点における流量が24,000m³/秒と推定され、現在の河川整備基本方針の流量19,000m³/秒を上回った。
そのため、国においては「新宮川水系河川整備基本方針」の見直しが予定されているところ
- 熊野川流域においては、4者(国・三重県・和歌山県・奈良県)の河川管理者、3者(国・電源開発・関電)のダム管理者が混在し、各管理者が堆積土砂対策、汚濁対策、利水ダムの治水運用に取り組んでいるが、11基の利水ダムのうち、治水運用されているのは3基(猿谷ダム、風屋ダム、池原ダム)のみで、豪雨時には緊急放流が起こりやすく、災害が生じやすい。
利水ダムの治水運用を拡大できないか

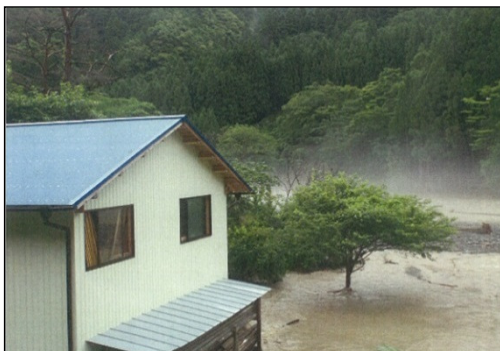
(出水時)

神納川河道と一体化する川沿いの民家
(平成25年9月: 県職員撮影)

- 紀伊半島大水害に伴う豪雨により多数の崩壊が発生し、その後も溪流から土砂が絶えず流入しているため、地域住民は現状での新たな浸水被害の発生を危惧
- 平成29年度から直轄による砂防堰堤群の整備が進められる
- ◆ 防災・安全交付金の対象事業は交付要綱で以下のように定められている

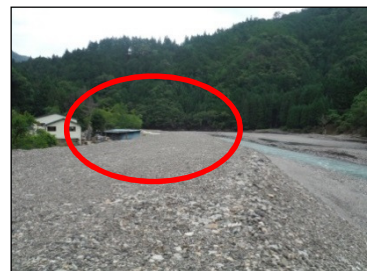
(出水後)

家屋の1階の高さまで土砂が堆積
降雨のたびに浸水被害の発生を危惧
(平成25年9月: 県職員撮影)

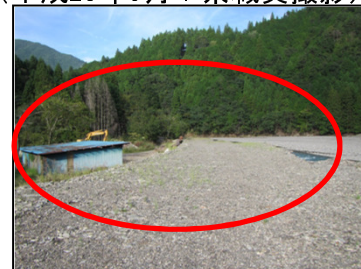
今もなお土砂の堆積状況は変わらない
(平成28年9月: 県職員撮影)
