# 史跡高取城跡保存活用計画

令和3年3月

奈良県

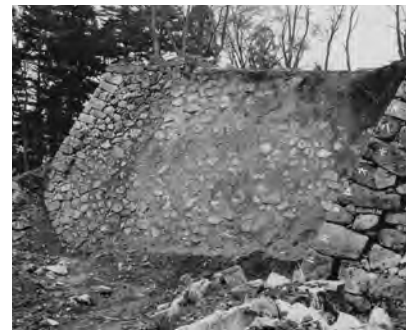
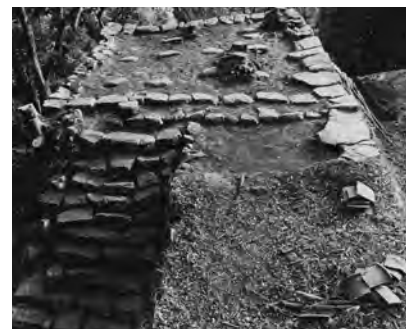
第6図 第1次調査の状況

高取城の石垣修理に伴って発掘調査及び石垣の調査をおこなった。調査箇所は本丸の一部と新櫓の二カ所である。新櫓は昨年建造物の礎石が検出され二度の建て替えが認められているが、今年はその北側続きの部分を発掘したが、原位置にある礎石は検出されなかったため建物の詳しい規模等はわからなかった。石垣の観察によれば、新櫓は二回以上の積み替え、修理、増築等が認められた。本丸は北東隅に当る部分の調査をおこなったが石垣の下面に胴木が検出された。山城では通常胴木は使用されないのが珍しい例である。また石垣調査では隅石の大部分が転用石を使用していることが判明した。そのうちの一つに漆喰が塗られているのがあり、古墳からの転用材であることが判明した。

新櫓の石垣復旧状況

新櫓の調査後

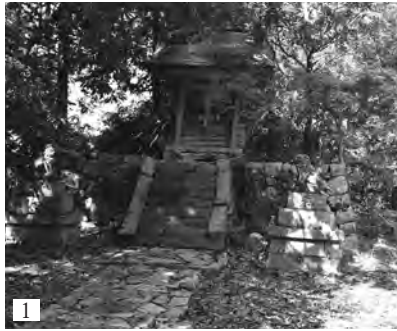
1. 八幡神社社殿
2. 八幡神社境内の石灯籠
3. 宗泉寺（指定地外）
4. 植村家墓所（指定地外）
5. 板碑
6. 猿石（指定地外）
7. 二の門付近の石灯籠（北）
8. 二の門付近の石灯籠（南）

八幡神社の社殿は指定地内に遺存する唯一の近世以来の建築物とみられるが、大正元年 9 月の暴風によって損傷したままとなっている。

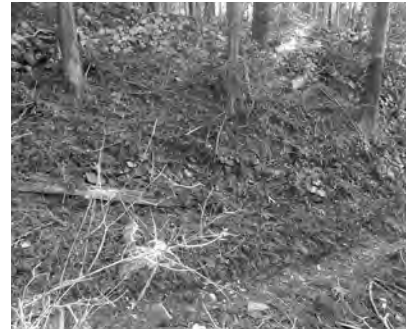
第 17 図 危険度 4 とされた石垣

3. 三の門近く

城郭として主たる構成要素である石垣には劣化が進んでいる箇所が多い。平成 16 年にまとめられた高取町教育委員会による石垣調査では、調査された 847 カ所のうち、48 カ所が危険度 3（崩壊寸前）、131 カ所が危険度 4（一部またはほとんどが崩壊）とされた。一方で、石垣の復旧・修理を含む史跡整備は、大きく分けて昭和 47・48 年度（第 1 期）、平成元～5 年度（第 2 期）、平成 10～12 年度（第 3 期）、平成 18～22 年度（第 4 期）の 4 回実施されたほか、台風被害などの復旧事業がおこなわれた。しかし、これらの復旧・修理はいずれも局所的であり、城跡全体の劣化を食い止めるには至っていない。

**課題** 史跡の本質的価値を構成する石垣の劣化、破損が進行していることは、史跡の保存・管理における大きな課題である。また、登城道は多くの来訪者が利用する道であることから、安全面からも改善が望まれる。これらについて適切に現状を把握し、一定の優先順位を設定した上で、修復・復旧を含む保護の措置をとることが必要である。
