史跡太安萬侶墓整備基本計画

令和6年7月

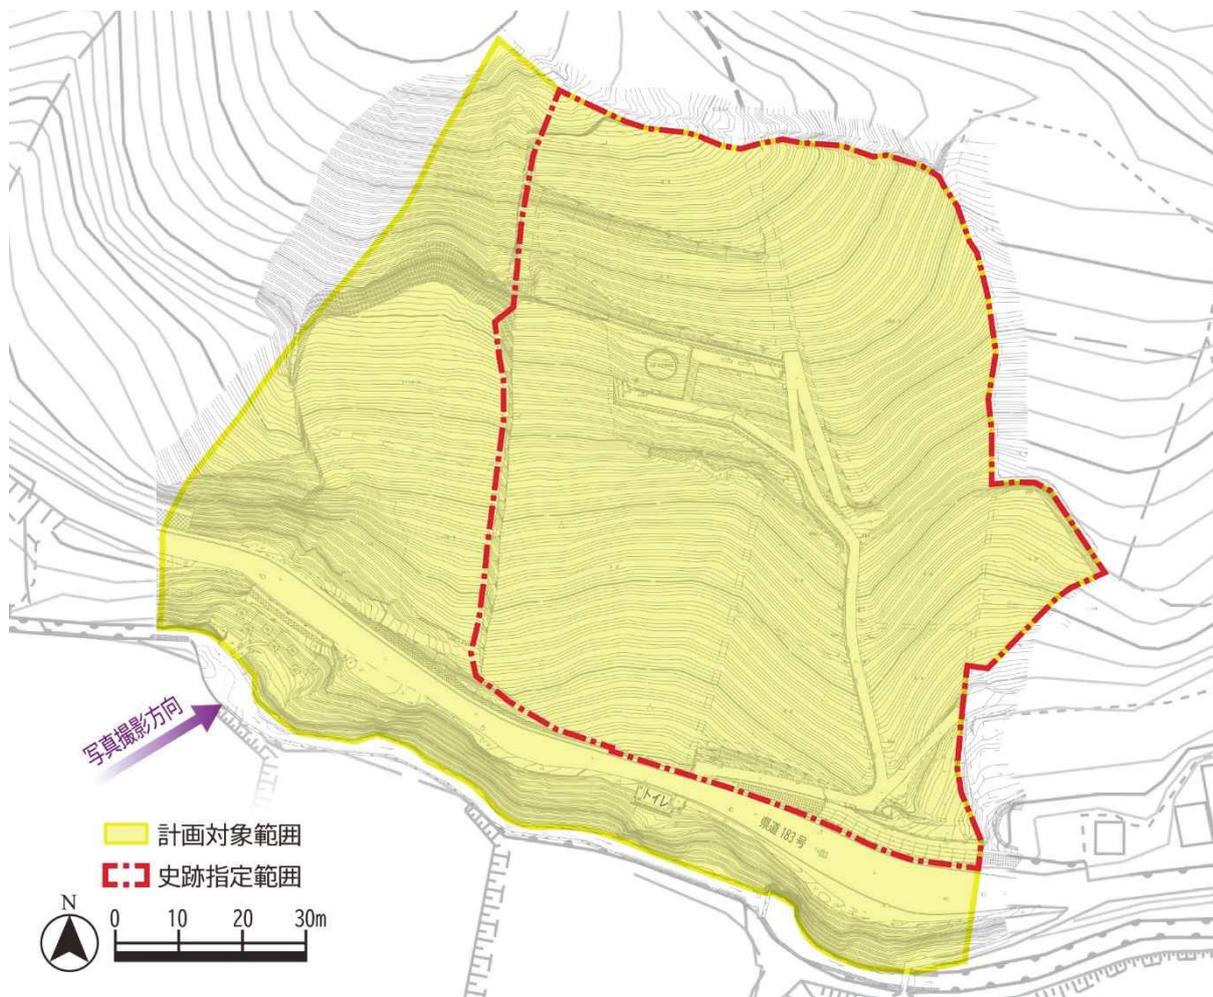
図1-1 計画対象範囲図 [S=1/1,200]

なお、本計画の対象範囲は、原則的には現史跡範囲内にほぼ収まるが、園路ルートの一部は史跡地外に延びる部分がある。園路ルートの検討によっては、さらに西側の史跡地外への延長も視野に入れることとする。また、史跡地内も含め、対象地の多くは私有地であり、地権者をはじめとする地元の協力が得られた範囲を対象とする。

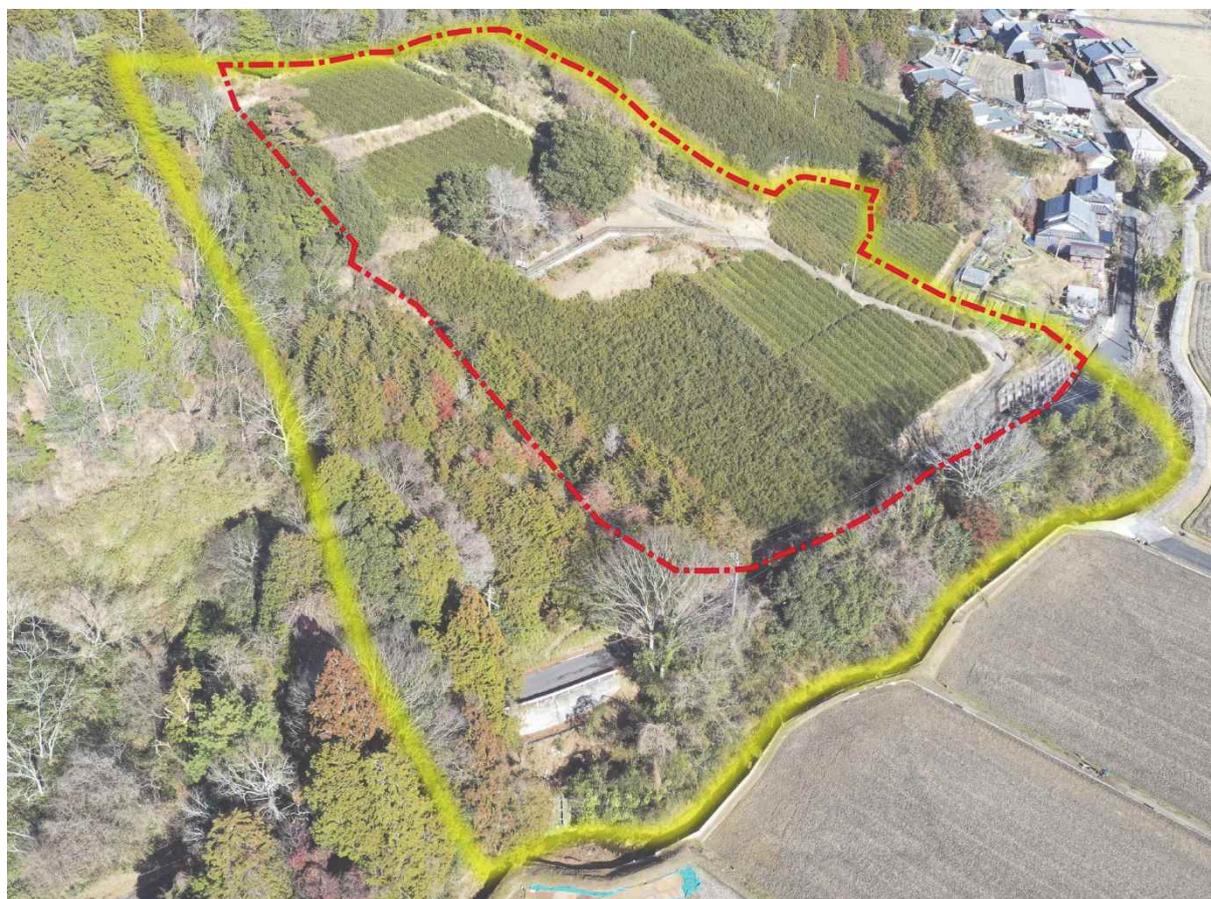
計画対象範囲を南西から望む(令和6年1月29日撮影)

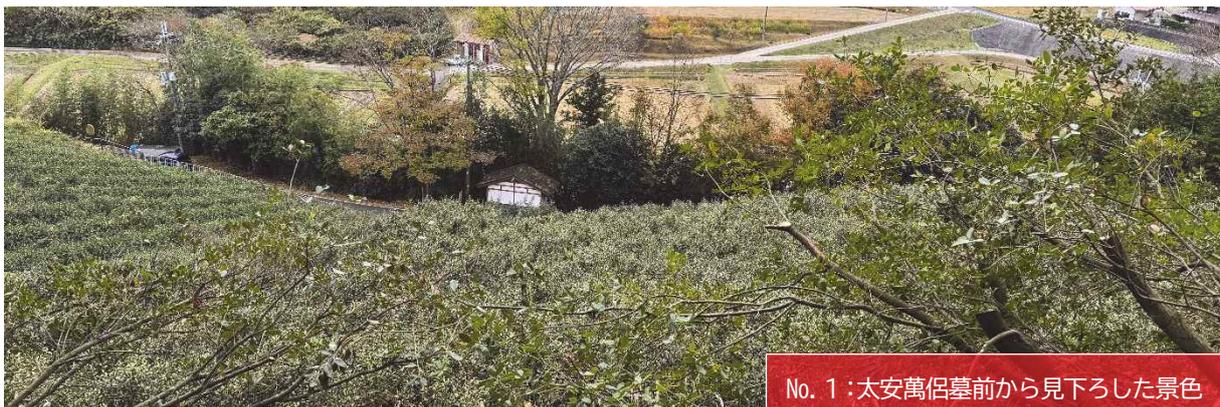
No. 2 : 太安萬侶墓前からの眺望

※写真中のa～fは図2-7と対応

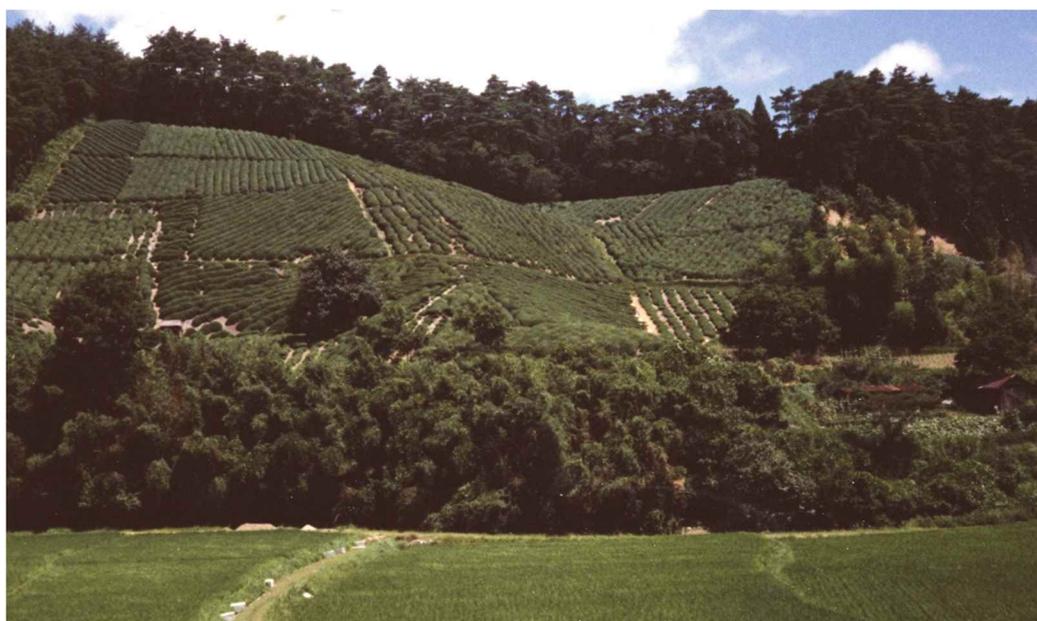
発見前の遠景（写真：昭和51年 竹西清氏 撮影）※ ▲ の交点が太安萬侶墓

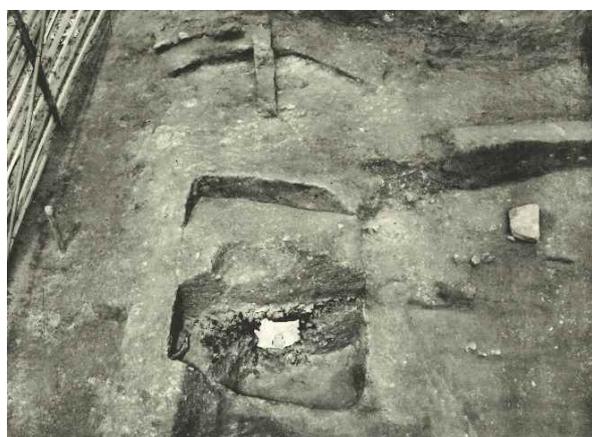
墓壙は、平面規模が北辺1.7m、南辺1.9m、東辺1.55m、西辺1.75mで、底面はほぼ水平だが、南面する斜面に立地するため、深さは北辺でおよそ1.6m、南辺で0.6mと差がある。墓壙の中には木炭が充填されており、その中央には木炭槨を形成する空洞がある。

発見当時の状況

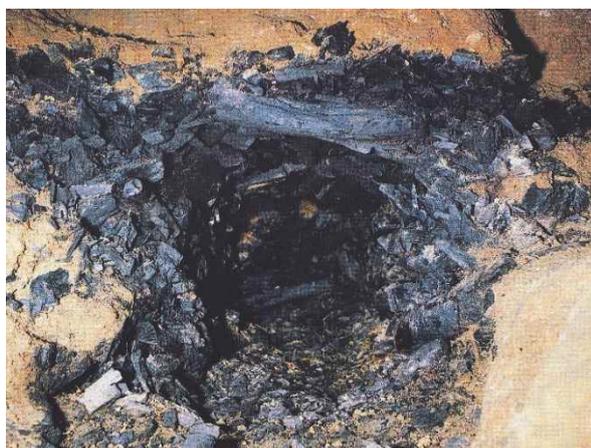
木炭槨は、現存長78cm、高さは奥壁で38cm、中央部で42cm、南端で39cmを測る。木炭槨は木炭を積み上げて形成されたものではなく、火葬骨を容れた木櫃が腐朽したことでできた空洞とみられている。木炭槨の状態から復元される木櫃は、長さ65~66cm、幅36~38cm、高さ37~38cmで、横断面の四隅は幅10cmの面をもつ、断面八角形と考えられている。発見者によると、木炭槨の中央部に骨灰がこんもりと堆積していたということであり、調査時にも、木炭槨奥壁から25~55cmの範囲で骨片・骨灰の散乱を確認していることから、木櫃内には、長さ30cm程度の有機質容器があった可能性が指摘されている。

発見当時の状況

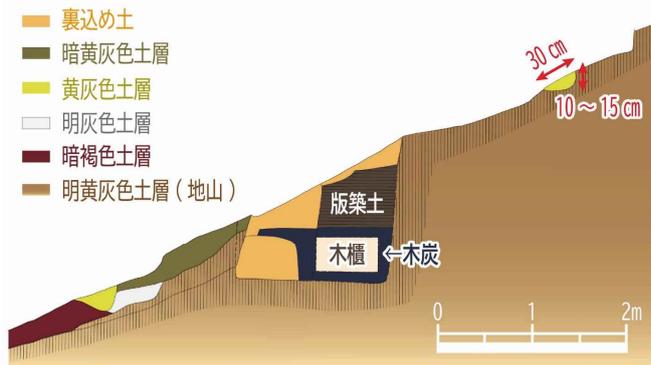
図 3-5 墓壙の構造断面図 [S=1/80]

墓壙及び木炭槨の状態などから復元される埋葬順序は次の通りである。まず、墓壙の底の中央に厚さ約13cm、幅50~60cmの範囲に木炭を敷き、墓誌、木櫃を納置する。木炭でそれらを覆いながら、木炭の外周を同時に土で埋めていき、木櫃上面までくると、墓壙全面に木炭を水平に敷き詰めている。その上に土をいれて版築状に突き固めながら埋め戻している。

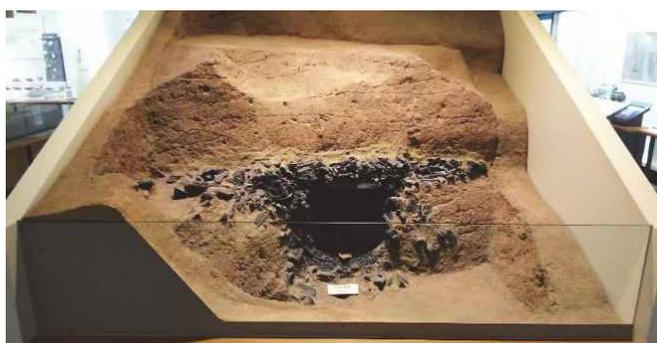
木炭槨の構造は不安定であり、現状維持が不可能と判断されたため、剥ぎ取り模型を製作している。木炭槨内部の調査が終了した3月16日から19日にわたり、シリコンと石膏で型取りを行って、昭和55年3月末日に完成した。すでに密閉されていた木炭槨内部は、写真と実測図をもとに復元され、より実物感を出すため榿木の木炭を使用し組み上げた。この剥ぎ取り模型は、現在、奈良県立橿原考古学研究所附属博物館で常設展示されている。

模型展示

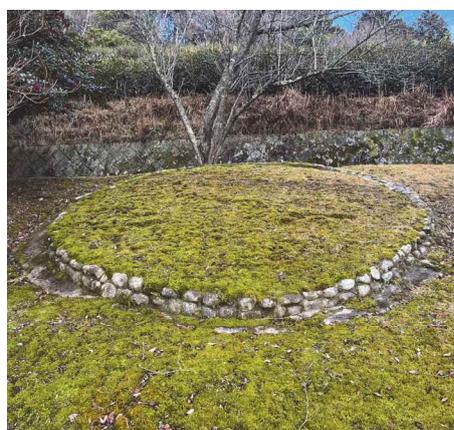
墳丘

遺構は、土地所有者の竹西氏らの適切な判断により、良好に保たれていた。ただ、太安萬侶墓とその周辺は、太安萬侶墓が発見される約40年前に茶畑として開墾されていたため、封土は既に削平されていた。しかし、墓壙から約1.4m離れた北側斜面で、幅30cm、深さ10~15cmの周溝を確認したことから、墳墓の直径は約4.5mの円形と推測された。なお、墳丘との関係は不明だが、封土東裾にあたる位置で、加工痕跡のある25×35cmの花崗片麻岩と礫3個がみついている。

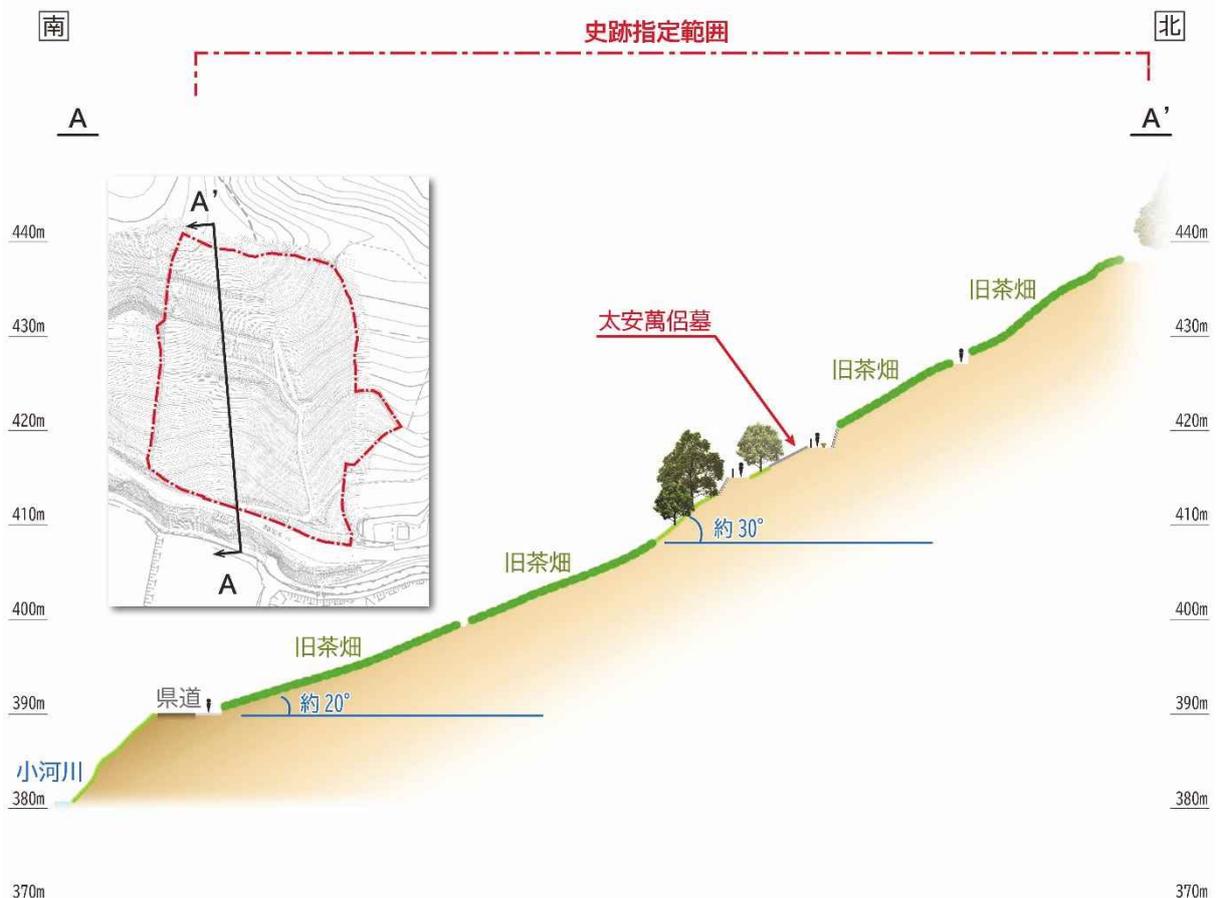
図4-1 現況断面図 [S=1/800]

- 史跡指定地は、南に向けた急斜面であり、公有化され整備された墓及び周辺部分と県道から墓までの園路部分、私有地の茶畑が展開する部分からなる。墓は中国の風水思想に基づいて築造された可能性が高く、墓域は墓を中心にして東・西に存在する低い南北の尾根筋の間がひとつの区画、南は開かれた小河川のあたりまで、北は墓の背後で東西にのびる尾根の稜線までがその範囲であろうと推定され、これが指定範囲の根拠となっている。ただし、南側については管理面から小河川から北に一段高い県道までにとどめている。
- 史跡指定地の土地の大半を占める私有地の茶畑は、それぞれの所有者などが栽培を行うことで管理がなされてきた。ただし現在は指定地内の全ての茶畑で栽培をやめている。公有地(県有地)は整備対象地となって公有化された土地である。県道183号日笠東金坊線から墓にいたる園路、円形墳丘(復元径4.65m)が約30cmの盛土とその周囲を巡る石積みで復元されている墓部分と、その周辺の芝地、見学用通路、階段、擁壁、水路、安全柵、植栽、ベンチ、説明看板などからなっている。
- 昭和56年(1981)から実施された整備後、基本的には茶畑と整備地からなる土地の形状及び景観は保たれている。県から地元此瀬町自治会に管理が委託され、草刈りや清掃、見回りなどが定期的に行われ、整備地は維持されている。

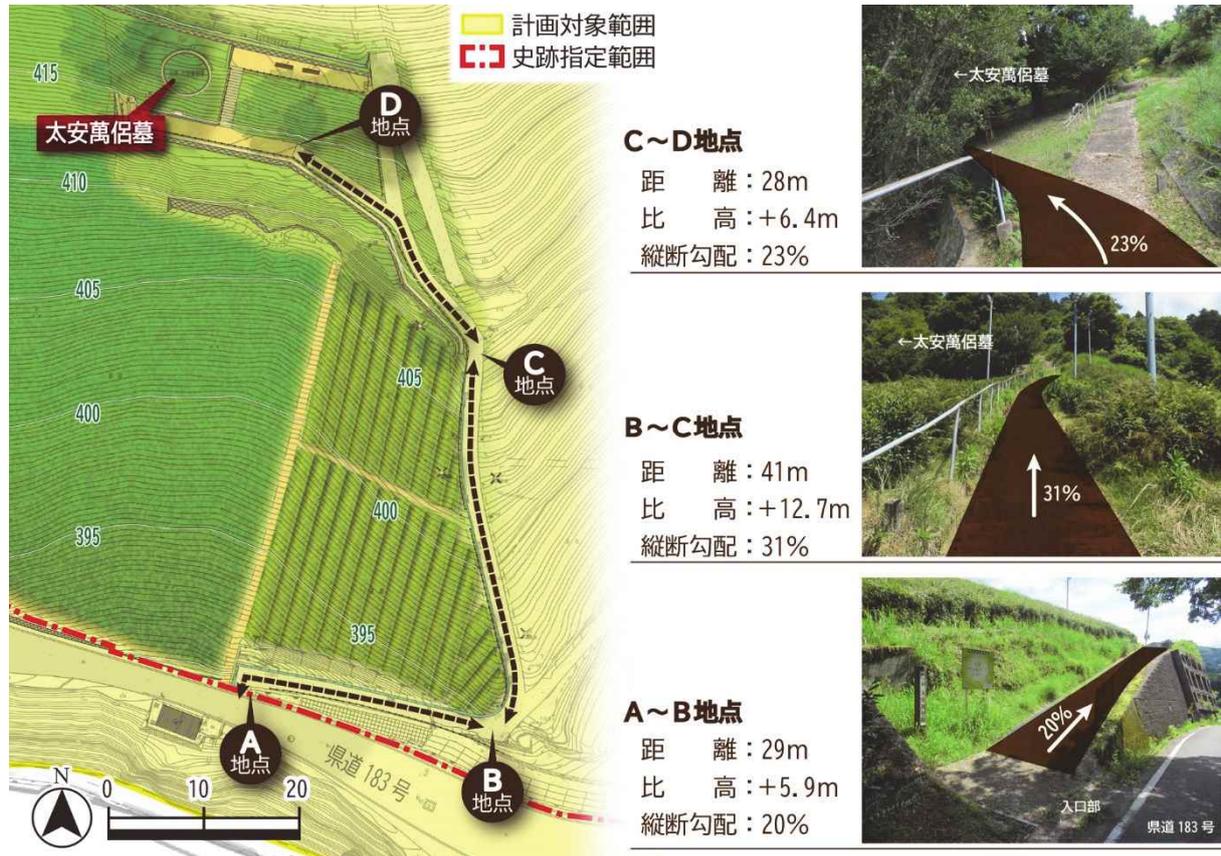
図4-2 既存園路 [S=1/800]

○既存園路は、史跡地内で南北にのびる急傾斜の尾根筋上に設置されているため、元来看学者の上り下りにおいてやや困難を伴い、転倒防止で手すりをつかむなど見学者自身で安全面に注意することが必要な状況であった。整備後約40年が経過し、急勾配の園路やその手すりの老朽化が進み、見学者の安全面への懸念がより高まっていること、維持管理作業に従事される方々が高齢化し、急勾配な既存園路を利用する作業には、負担感が大きくなってきているなどの問題が生じている。史跡の管理面での早急な対応が求められている。

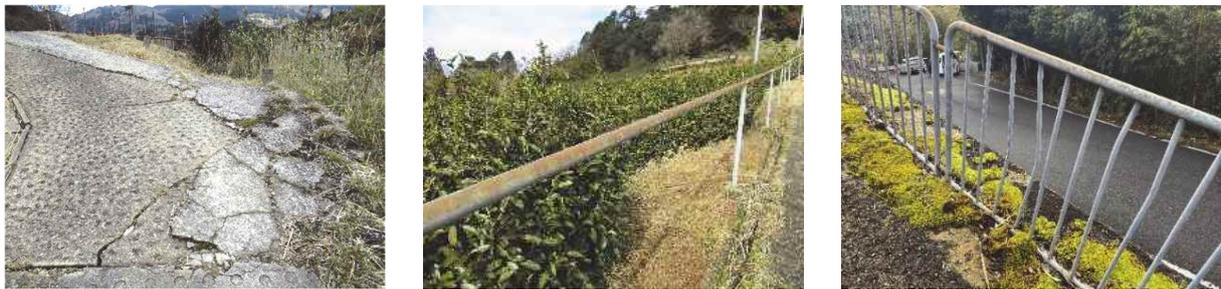
園路・手すりの老朽化

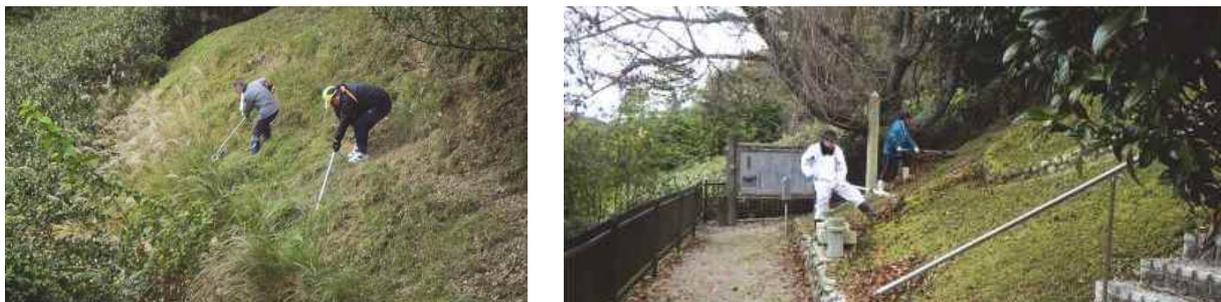
維持管理作業(定期的な草刈り等)の状況 (写真：此瀬町自治会 提供)

史跡の保存・活用を有効なものとし、見学者のニーズに応じていくためには、日常の維持管理行為が重要であることは言うまでもない。日常の維持管理については地元此瀬町自治会の協力が不可欠であるが、住民の人口減少と高齢化による負担感の増大は解決の難しい課題の一つとなっている。それにもまして大きな課題となっているのは、従来は火葬墓周辺での営農行為(茶栽培)の一環として草刈りなどの維持管理行為が可能であったが、令和4年度を以て、全ての営農行為が終了したため、今後は史跡の維持管理のためだけに現地に行く必要がある。このことは単に地元の負担感の増大というだけでなく、持続可能な維持管理体制の構築という観点でも重大な問題といえる。また、現況の茶畑を維持するのか否か、維持しないのであれば、どのような修景が望ましいのか、その修景を維持するにはどれほどの管理が必要なのかなど不確定要素も多い。特に茶畑の問題については短期的計画ですべてを解決することは難しく、長期的展望にたった計画を立案することが求められる。

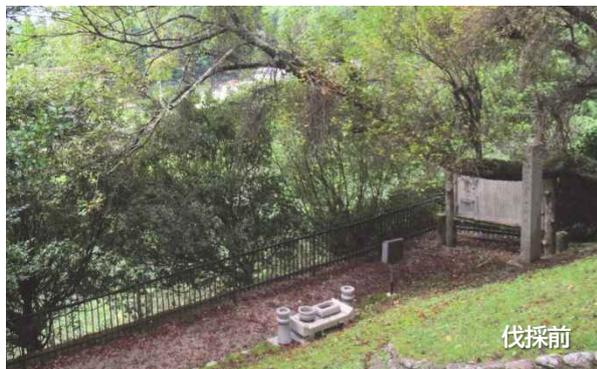
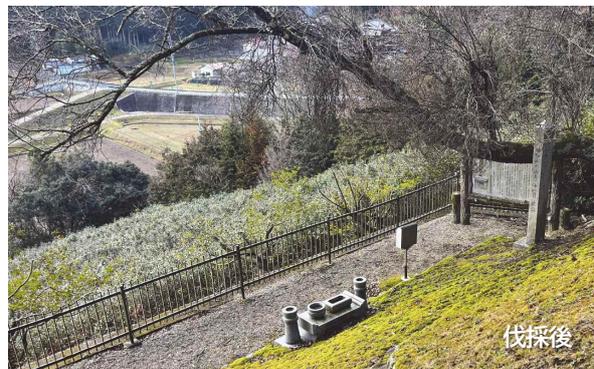
○墓周囲の修景用樹木が大きく生長し、昔ながらの景観を留める墓の南側に展開する谷間の風景が墓から望めなかった。また谷間の麓から墓を眺めたとき、樹木の影に隠れて見えなかったが、令和5年度の太安萬侶没後1300年事業の一環として、立ち枯れしていた危険木を含む景観上の支障木の伐採を実施した。これにより景観上の課題は改善したが、一方で墓に隣接する樹木においてはその根が墓の形状を改変するおそれも出ている。史跡の保存及び維持管理上の問題への対応も必要となっている。

支障木の伐採(令和5年度実施)

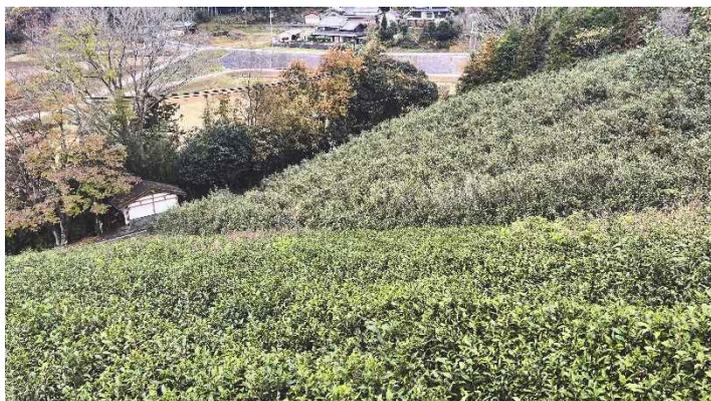
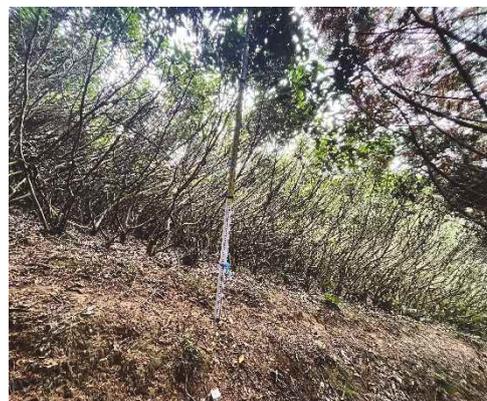
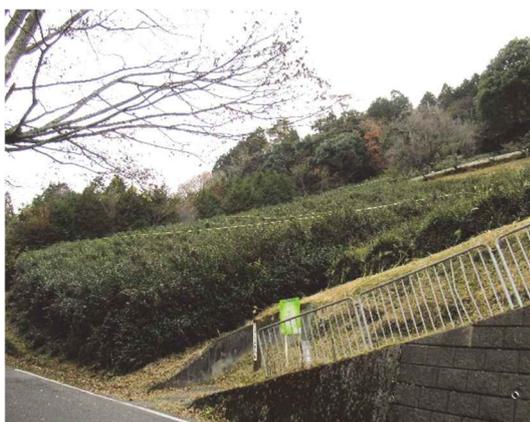
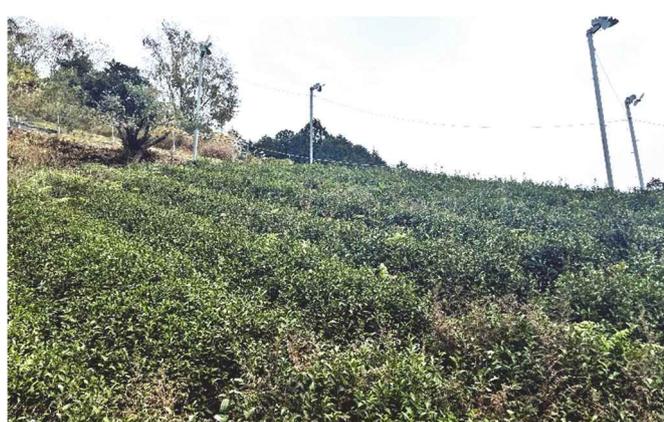
○史跡地内の大半を占める茶畑は、近年全ての栽培をやめており、茶の木が放置されつつある。これによる土地の形状の改変や景観の改変に懸念が生じている。この点においても保存・管理上の対応が必要である。

○墓が立地する場所は急傾斜地であり、茶畑栽培により現地形が保たれてきた。近年の豪雨災害等を勘案すると、茶畑栽培をやめた後の地形の保全には十分な検討が必要である。

栽培をやめた茶畑

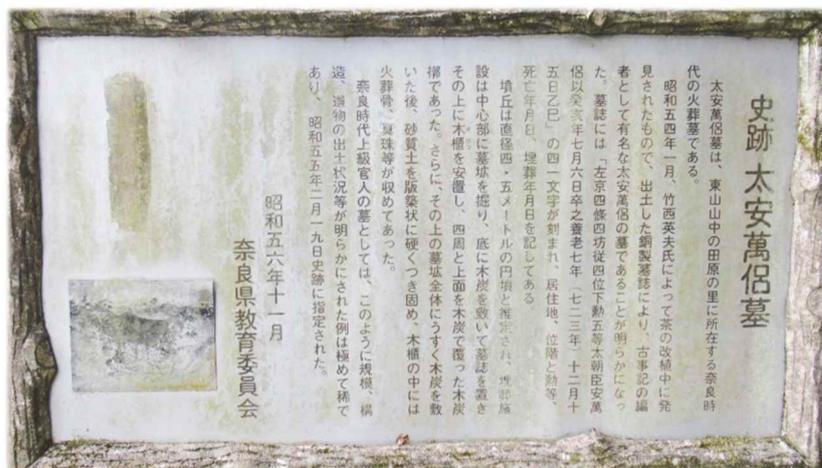
- 老朽化した急勾配の園路の更新は、見学者の安全面、定期的な整備地の維持管理において緊急の課題で対応が必要である。
- 設置以来更新されていない史跡説明板について、火葬墓、墓誌について最新の学術的成果に基づいた内容、今日的な国史跡説明基準に基づいた内容に更新することが必要である。

史跡説明板の表示内容

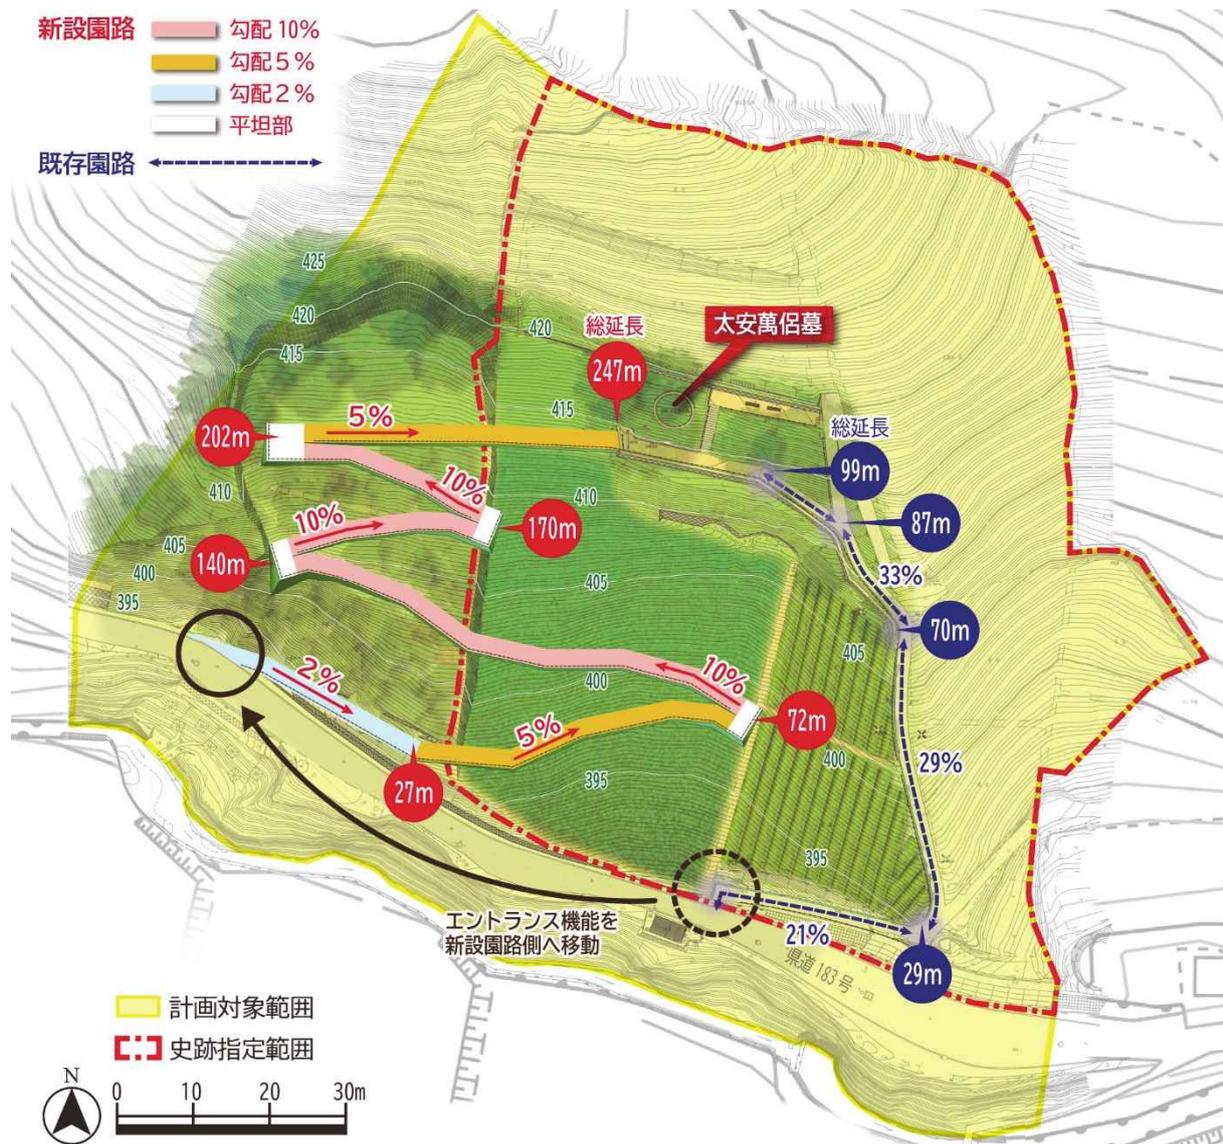
図 6-1 指定地内における動線計画図 [S=1/1,000]

史跡地に至ると、園路を歩いて太安萬侶墓まで登る。既存園路は急傾斜で上り下りが困難なうえ、手すりとともに老朽化が進んでいるため、緩やかな傾斜となるつづら折りの園路を整備する。

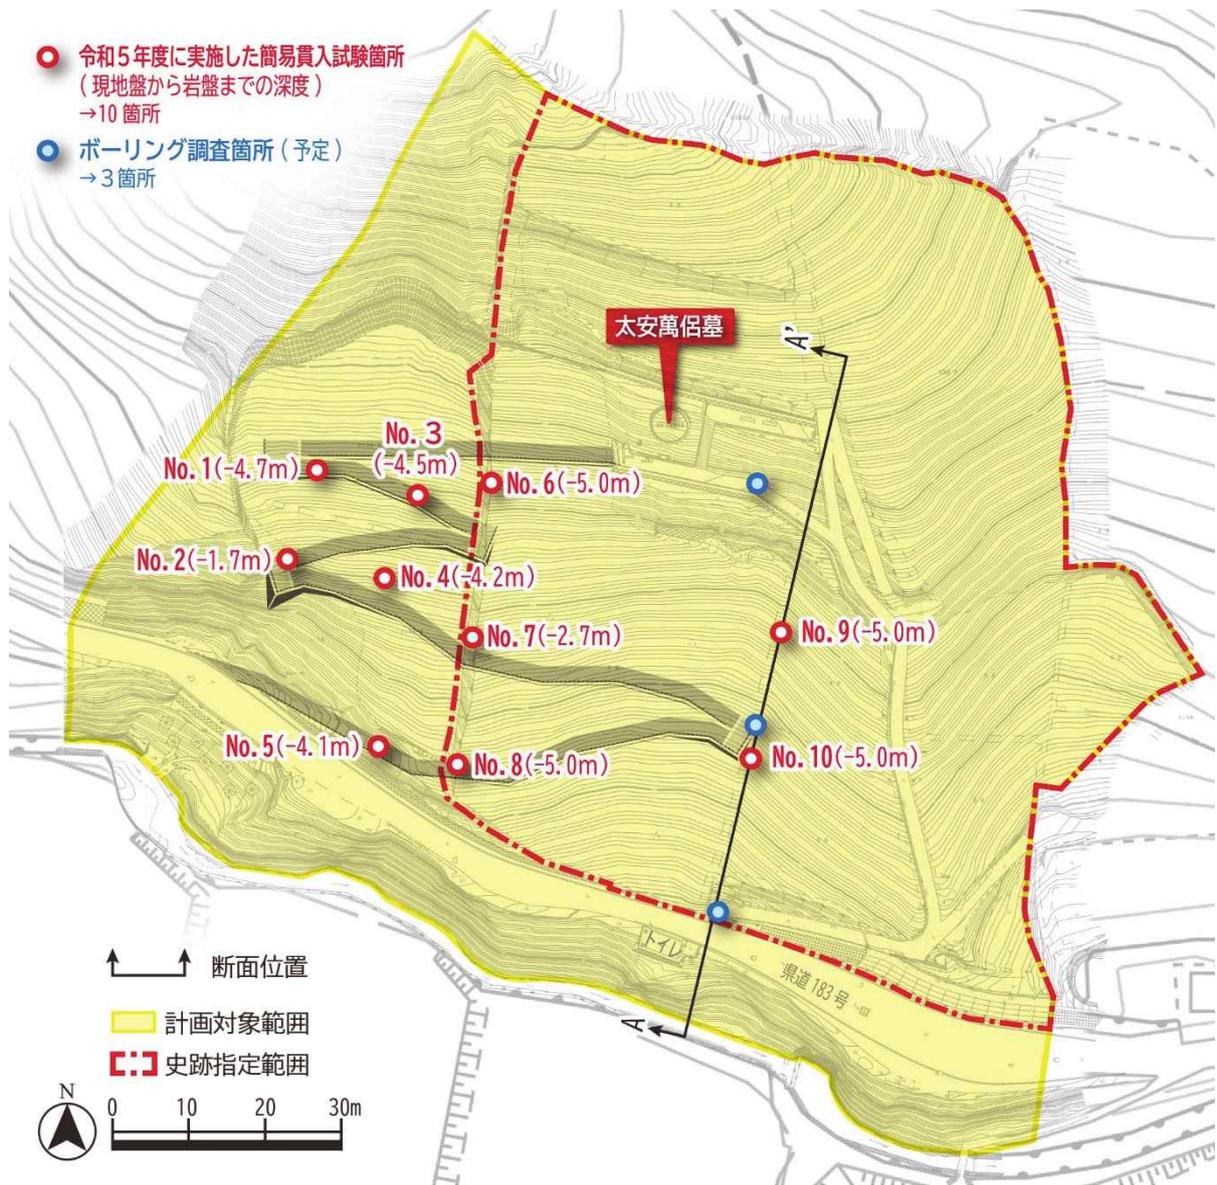
図 6-2 調査箇所図 [S=1/1,000]

園路の整備では、掘削をともなう擁壁工などが想定されるため、史跡地外も含め、施工範囲については事前に発掘調査を実施し、遺構面の状態、状況を把握する。墓にかかわる重要な遺構が確認された場合にはそれらを保護し、調査成果を園路の設計に反映させる。

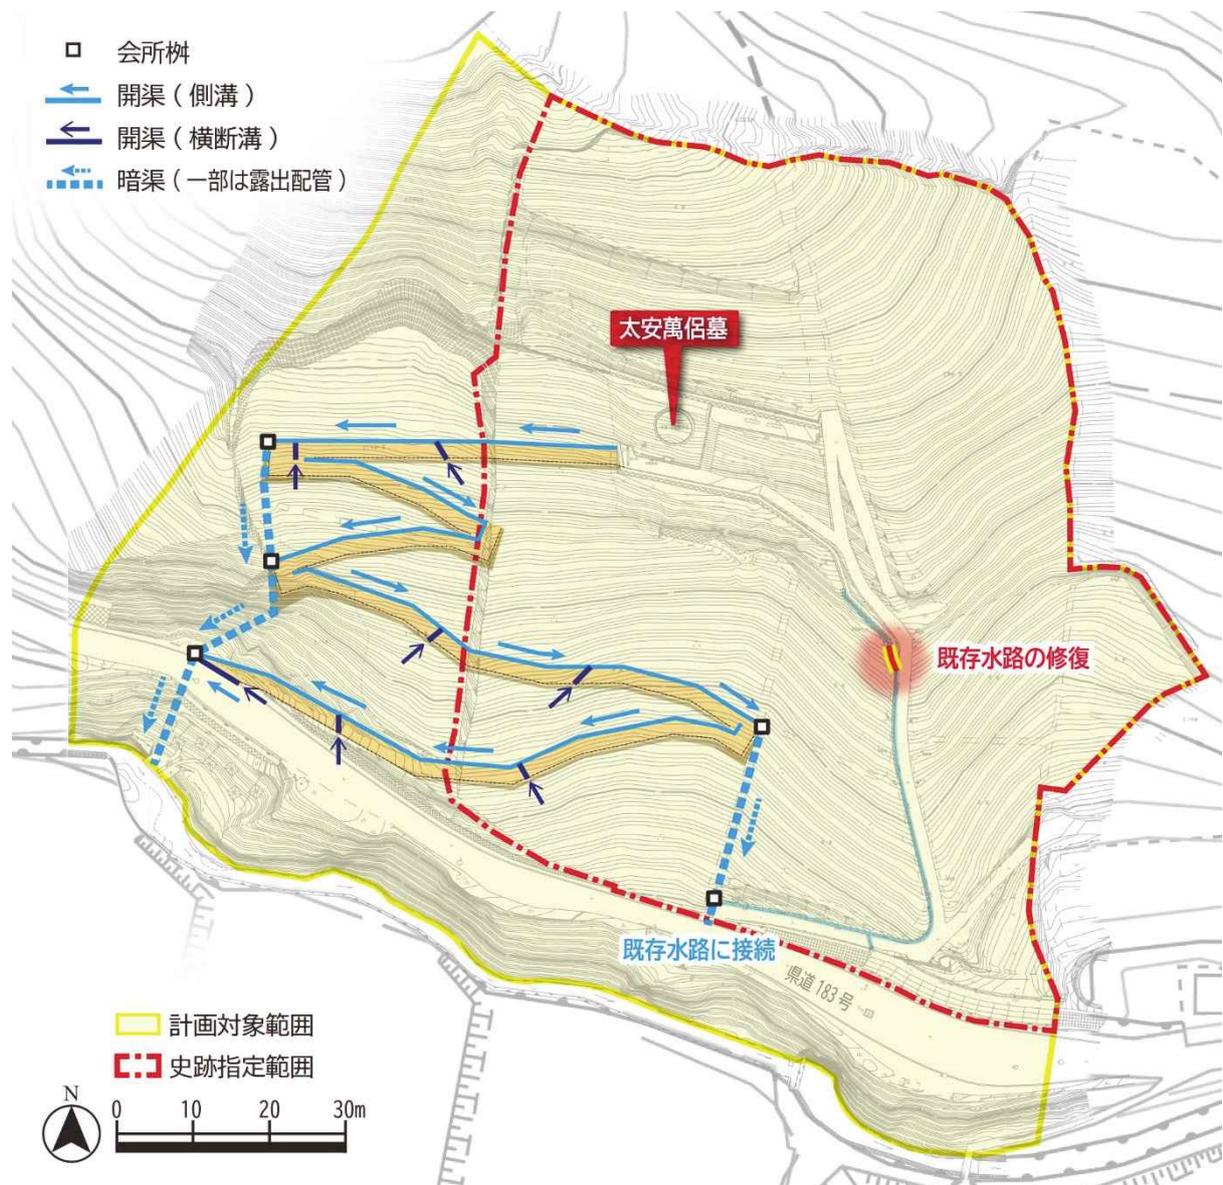
図6-4 排水計画図 [S=1/1,000]

近年の豪雨災害を考慮し、墓の保護措置として斜面上方からの雨水への対応が必要である。墓北側斜面部への排水路の新設、既存園路に伴う排水路の改修、新設する園路に伴う排水路を有機的に連結し、斜面下の県道へ排水することで対応を図ることを計画している。

現在、墓の南側斜面は茶の植栽が前面に広がっているが、新たな園路の設置にともなって広範囲で伐採され、環境が大きく改変される。これにより、茶の木が果たしていたと推測される土壌層の保護機能が失われるため、降雨などによって土砂の流失を防ぐような排水施設や土留めの方法を検討し、施工に反映する。

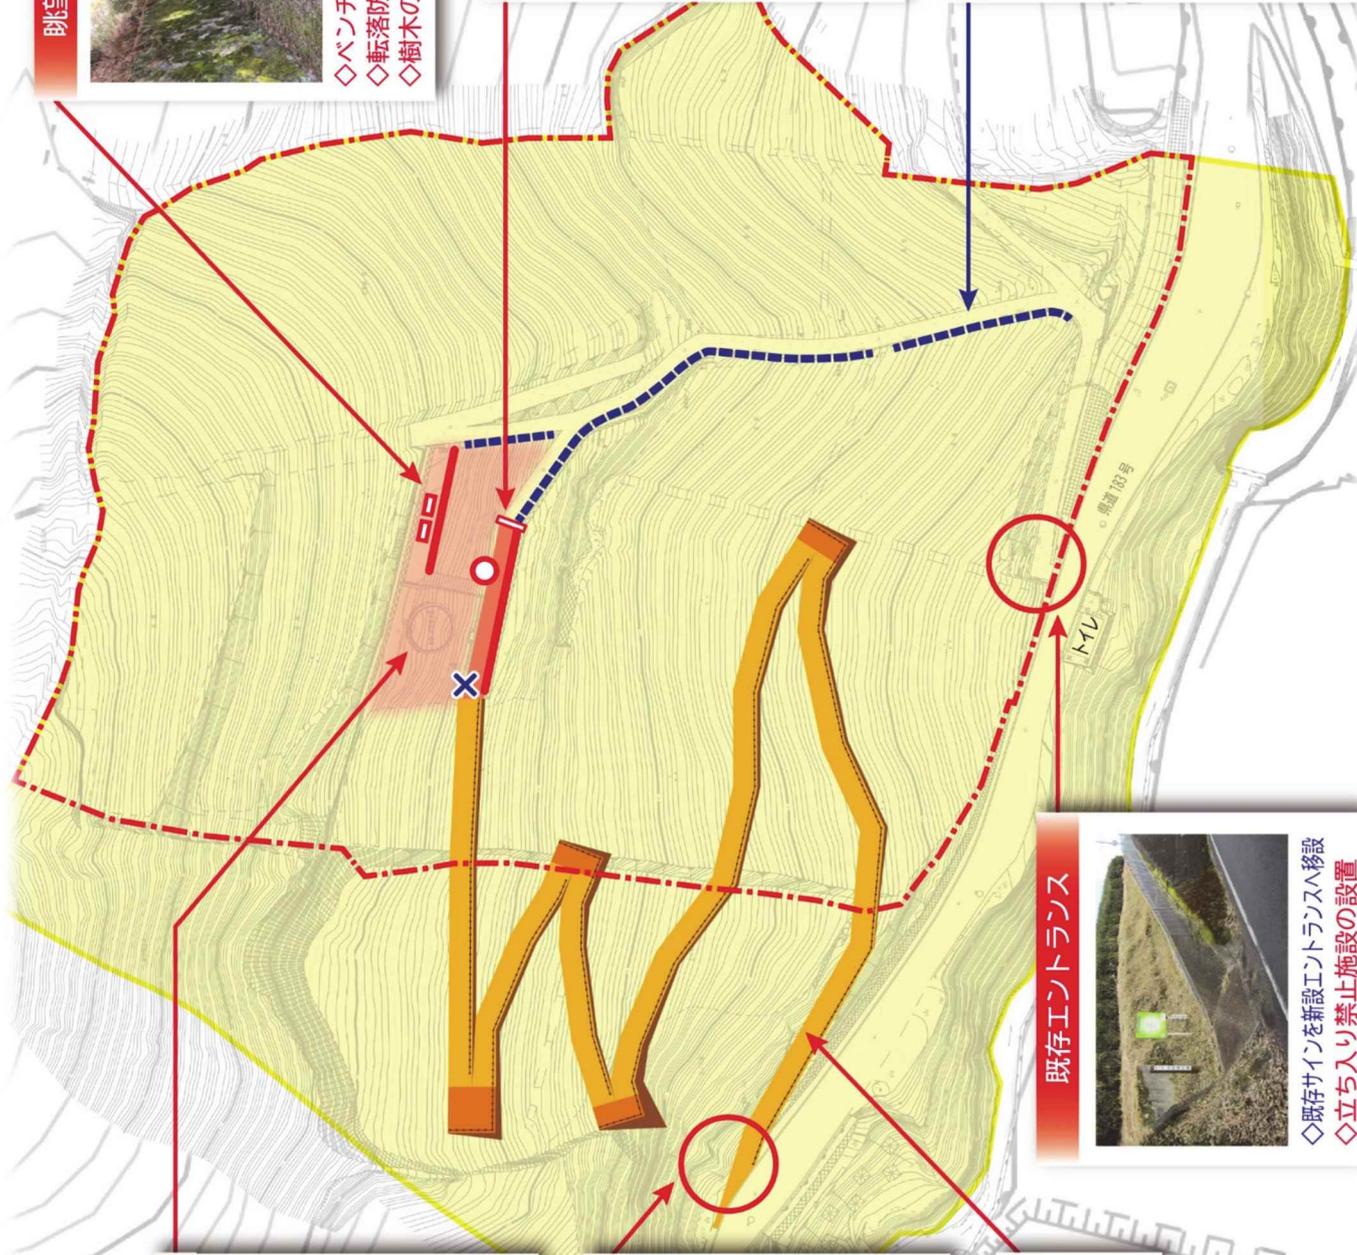
新設園路

- ◇盛土による緩勾配の園路を設置
- ◇雨水排水施設の設置
- ◇転落防止柵の設置

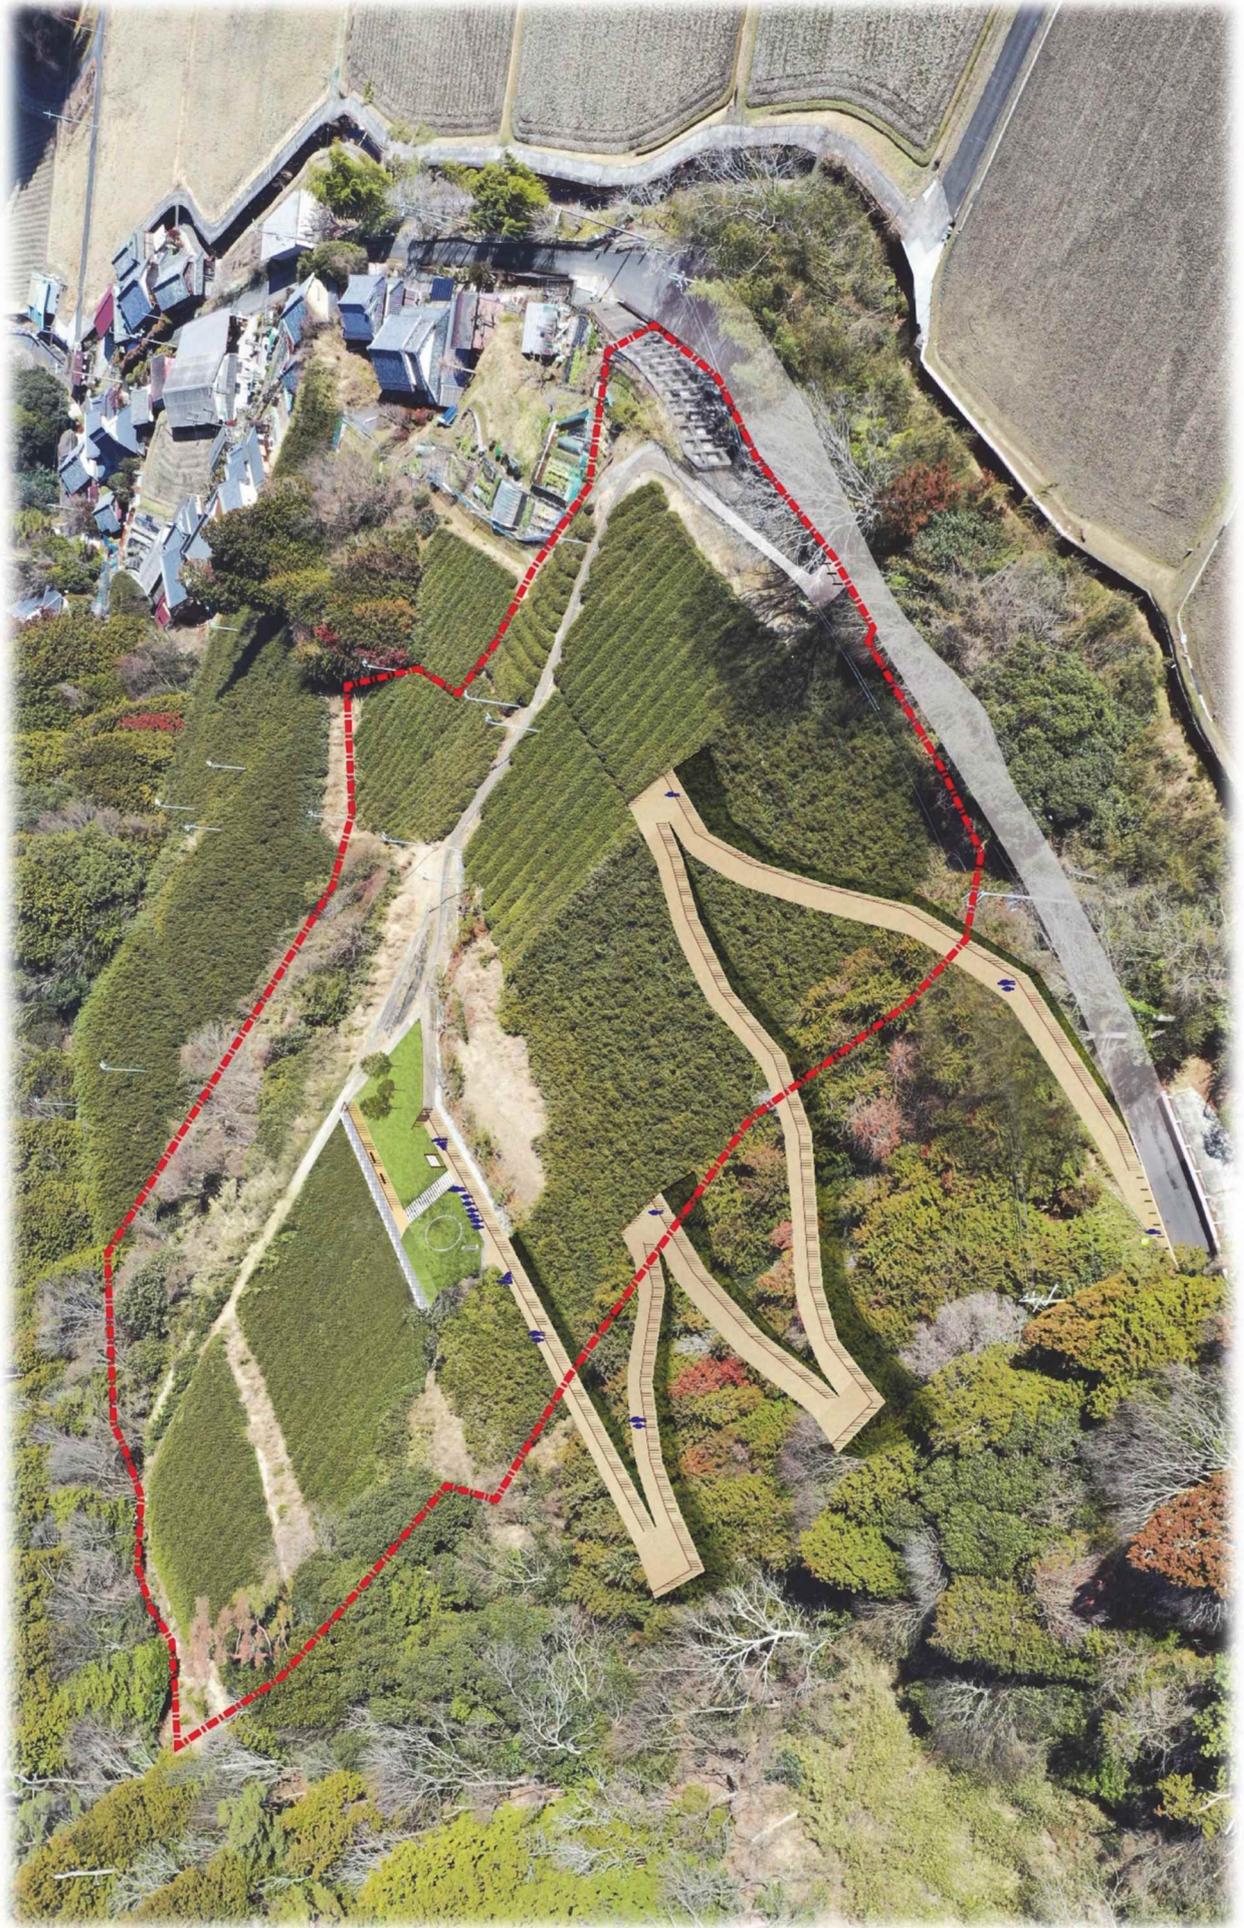
整備イメージ図

- ◇既存サインを新設エントランスへ移設
- ◇立ち入り禁止施設の設置
