ため池の安全対策事例集

令和5年3月
農林水産省農村振興局
整備部防災課

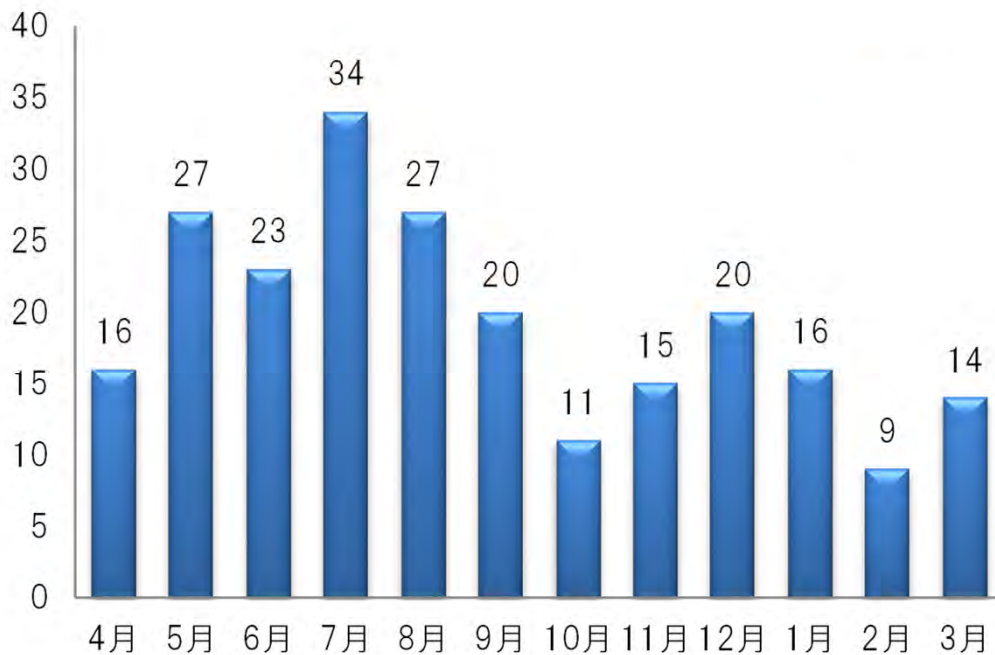
過去10か年の月別の死亡事故発生件数

ため池への転落死亡事故は、5月から9月にかけて多く発生しています。
 転落死亡事故は、原因が不明であるものなどを除き、娯楽中（釣り、水遊び等）の事故が22%と最も多く、次いで車両事故20%、管理作業中の事故7%の順に多くなっています。

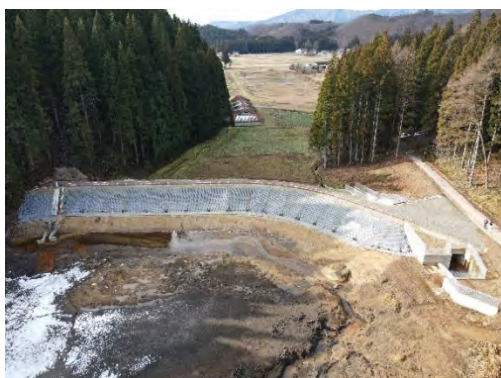
堤体の改修工事に併せて、堤体部及び洪水吐きに転落防止柵を設置するとともに、誤って転落した場合に脱出を補助する安全ネットを設置。

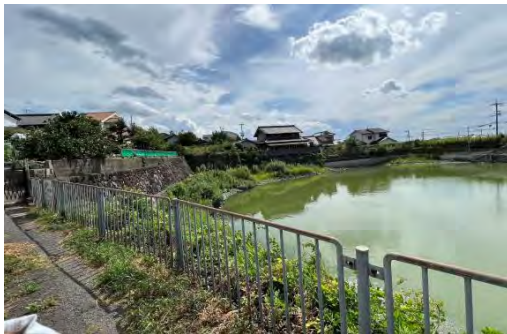
河内中池では、点検の結果、安全柵の欠損が確認されたため、応急措置として金網等で遮断。今後、市が安全柵の改修を予定。

安全柵の破損状況

金網による応急措置の状況

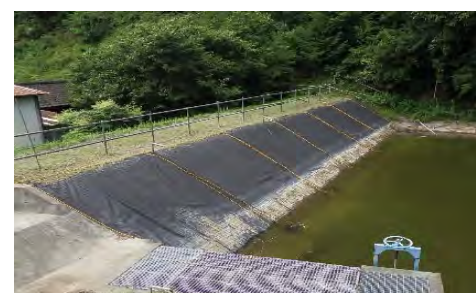
救助ネットの設置状況

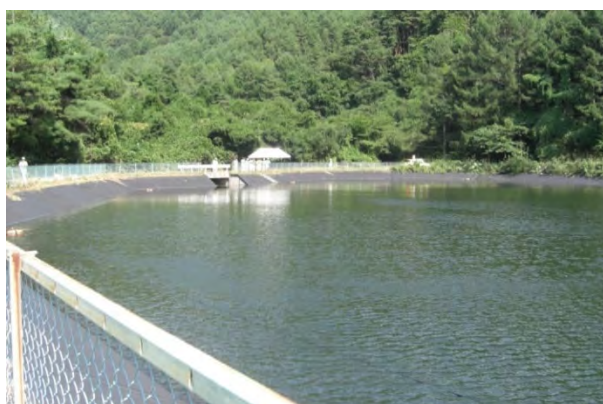
長野県筑北村の樋の口では、実演により脱出補助施設の効果を検証。救命用ロープの見つけ易さやロープのこぶの間隔、浮き輪の機能などを検証し、改善点を確認。

- ・樋の口は、総貯水量約0.9万トン、外周約300m、水深約3mのシート張りため池。
- ・H23年に隣接するため池の転落死亡事故の発生を受けて、救命用ロープや浮き輪などの安全設備を整備。
