質疑回答書

業務名：重要文化財 玉置神社社務所及び台所 石垣調査業務

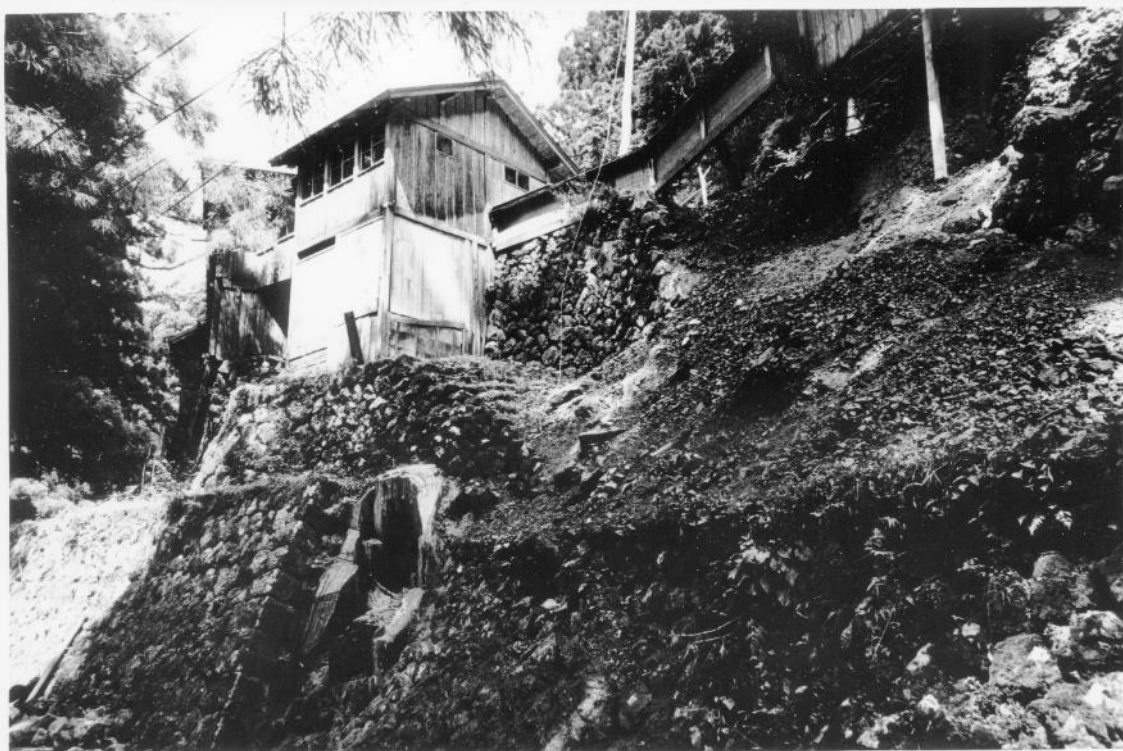
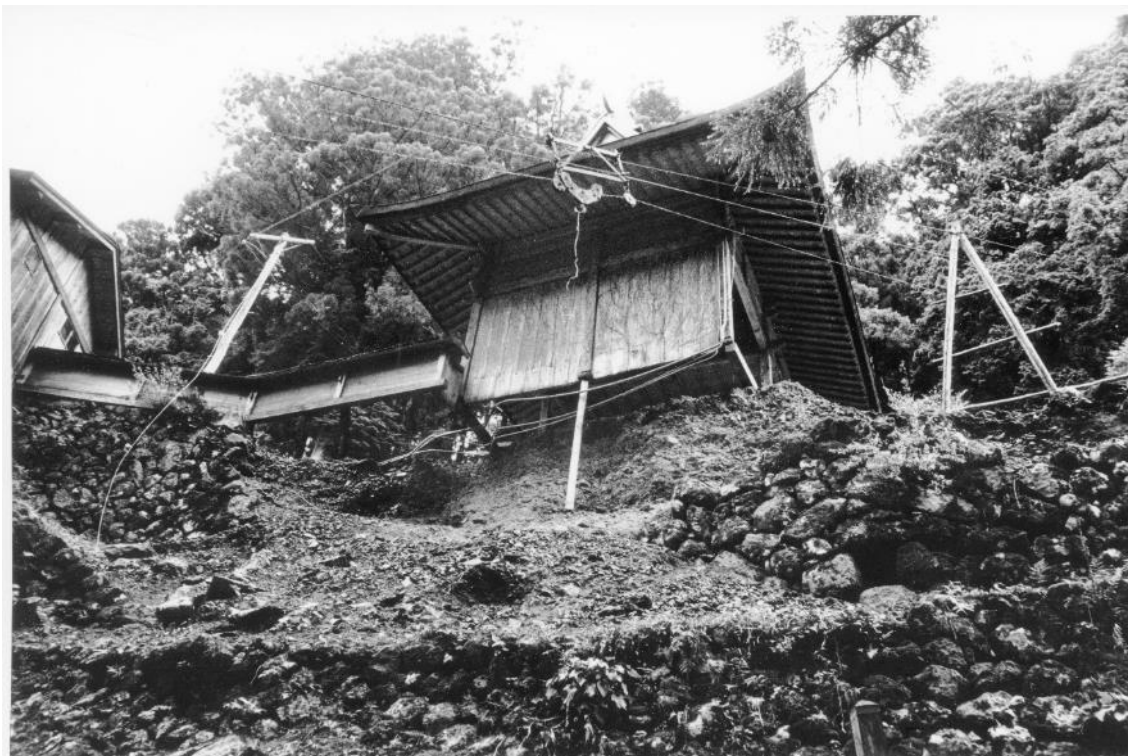
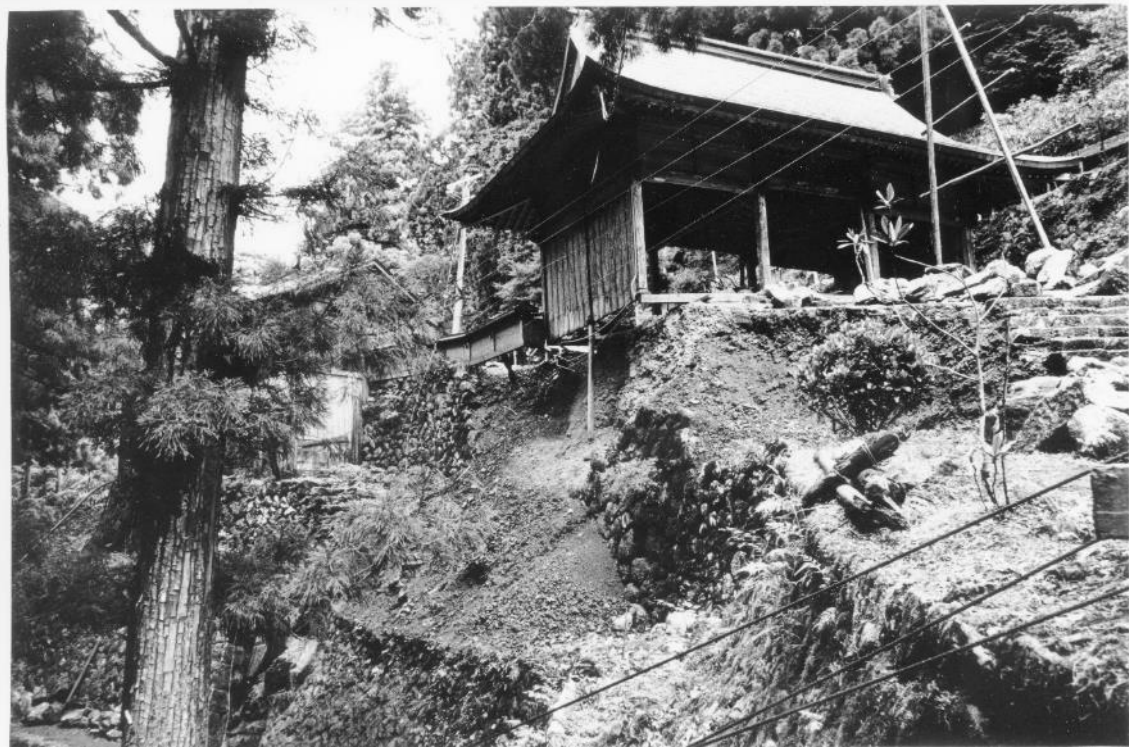
絵馬殿下 石垣崩落時写真 (撮影時期不明)

NO	質 問	回 答
1	石垣の内部構造や基底部を推定するためのデータはありますか？ それとも、破損調査に内部構造を推定するための調査が含まれますか？	境内の近接建物（絵馬殿・茶屋）で石垣が崩落した際の写真（計6枚）があります（別紙）。 その他の資料はありませんので、外観観察等により推定してください。
2	建物を支えることが可能か判定する方法に制限（指定）はありますか？ それとも監督員との協議で石垣の安定性を評価する方法を考えていくのでしょうか？	石垣の安定性については、個別要素法により計算することが望ましいと考えますが、特に指定はありません。詳細については係員と協議の上決定してください。

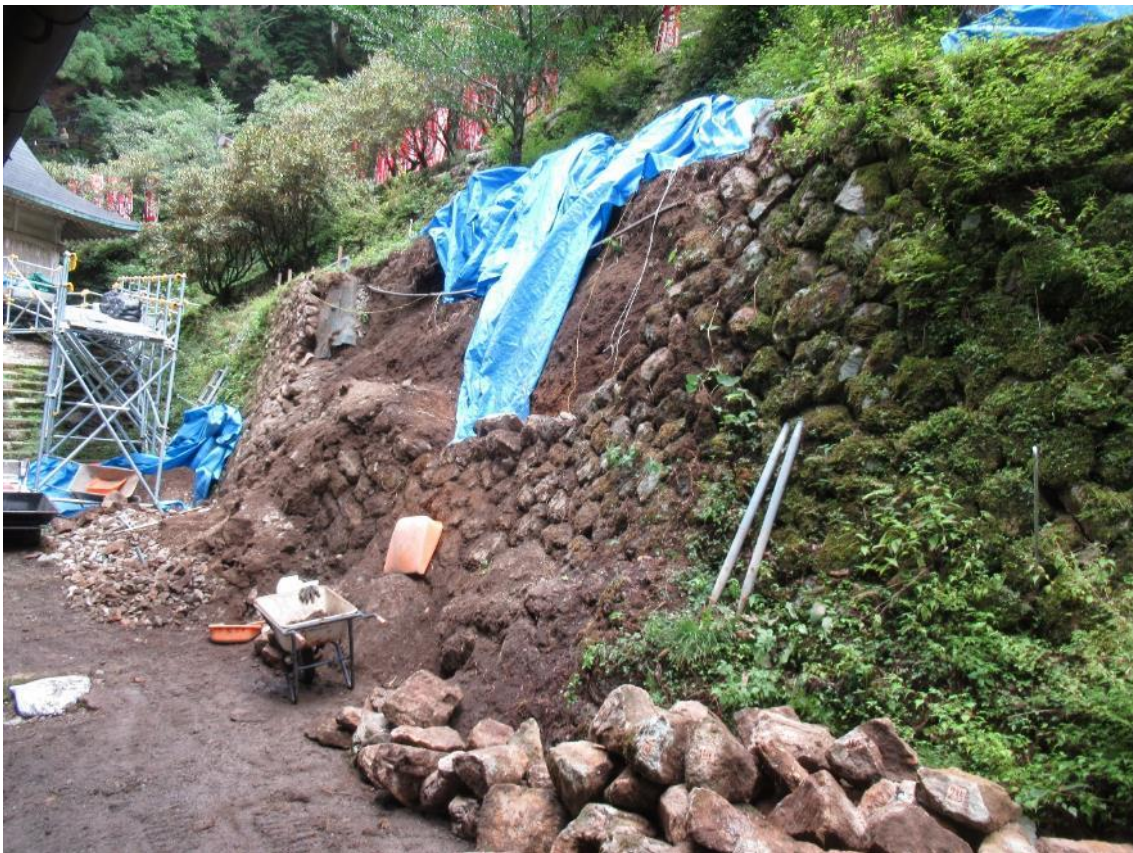
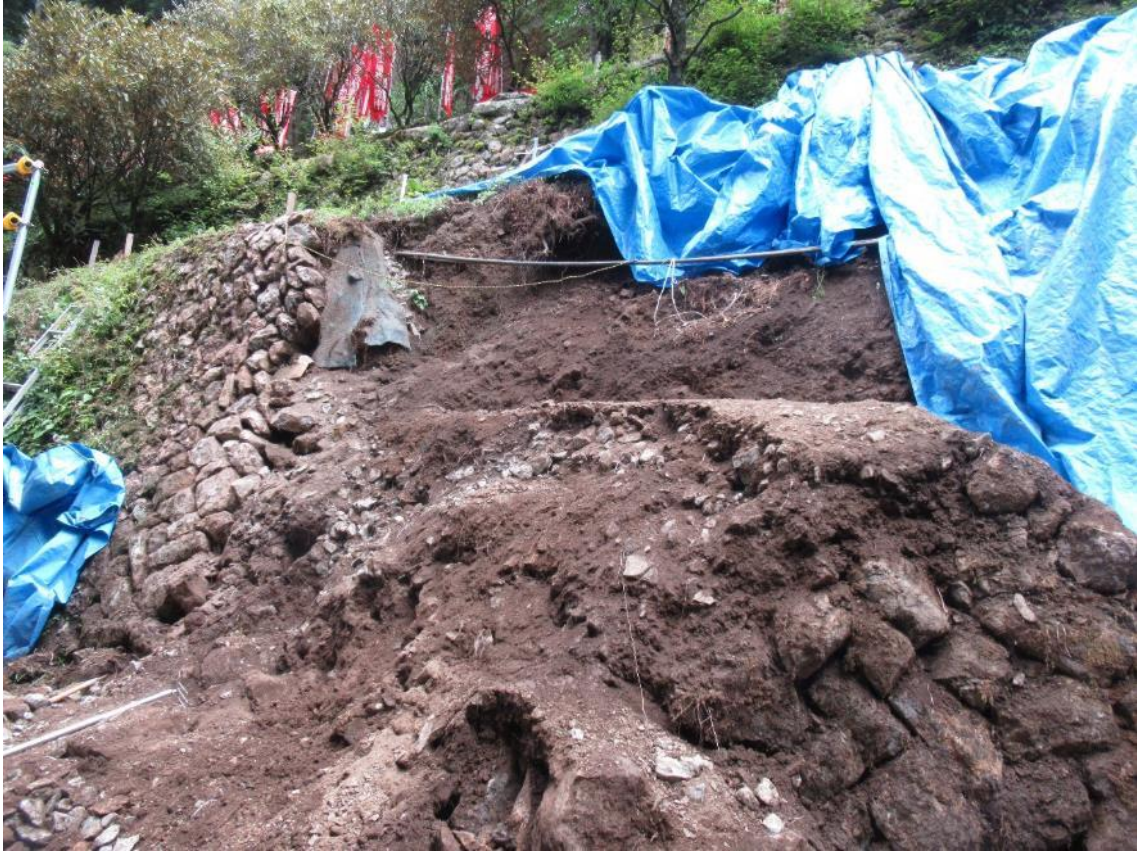
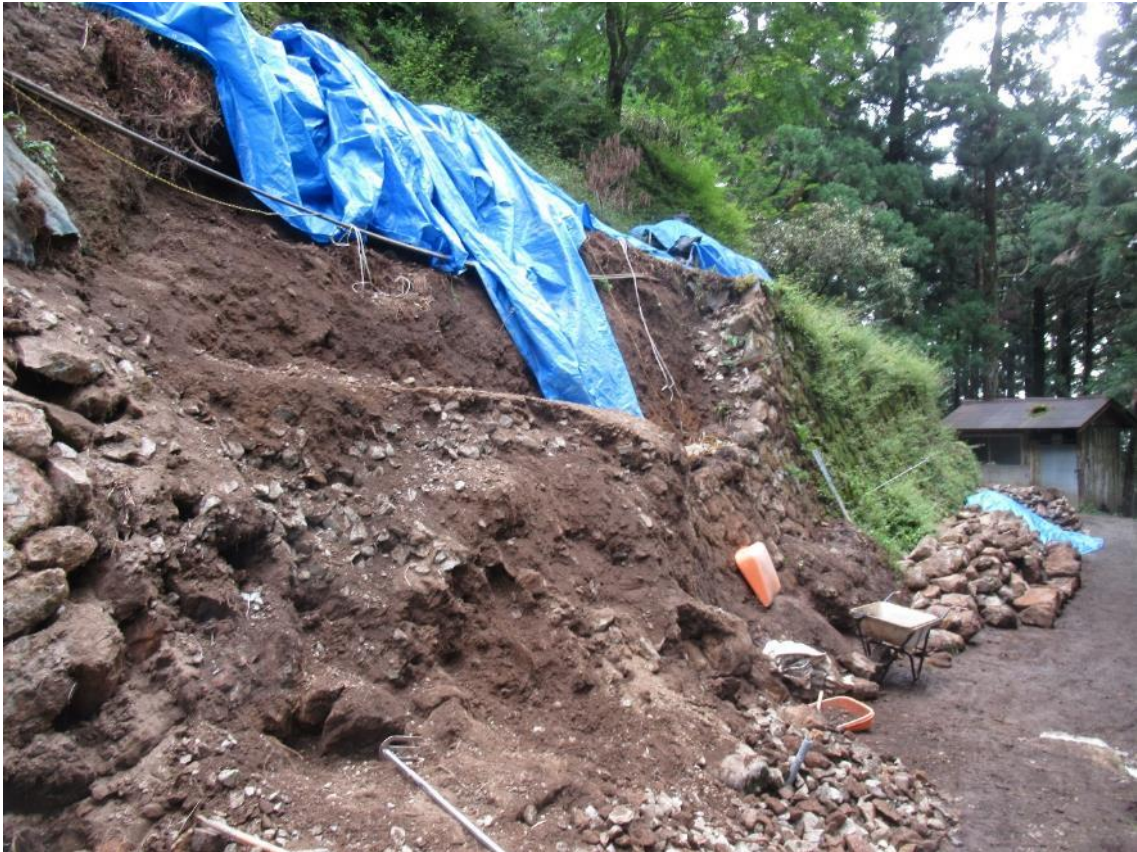
茶屋前 石垣崩落時写真（令和3年3月）
