# (1) 国道169号 吉野郡下北山村上池原地内

# 深層崩壊の恐れについて

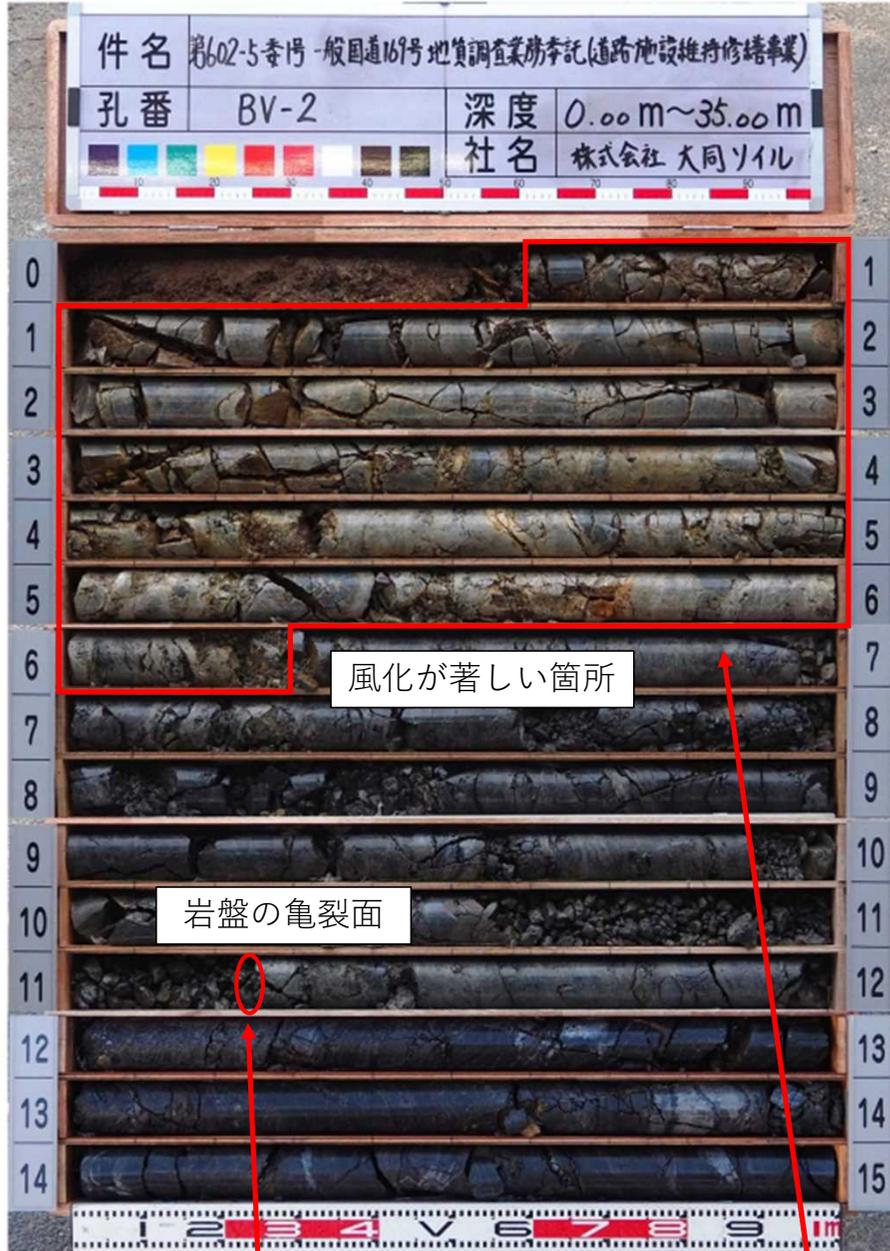
更なる被災が発生した場合、岩盤の亀裂面以上の地層が露出し、岩盤すべりを起こす危険性

更なる被災が発生した場合、脆弱な岩盤以上の地層が露出し、岩盤すべりを起こす危険性

今回の被災は、0.6～6.3mの風化した地層が崩壊したことにより発生

今回の被災後は、岩盤の亀裂面以上の地層が露出し、岩盤すべりを起こす危険性

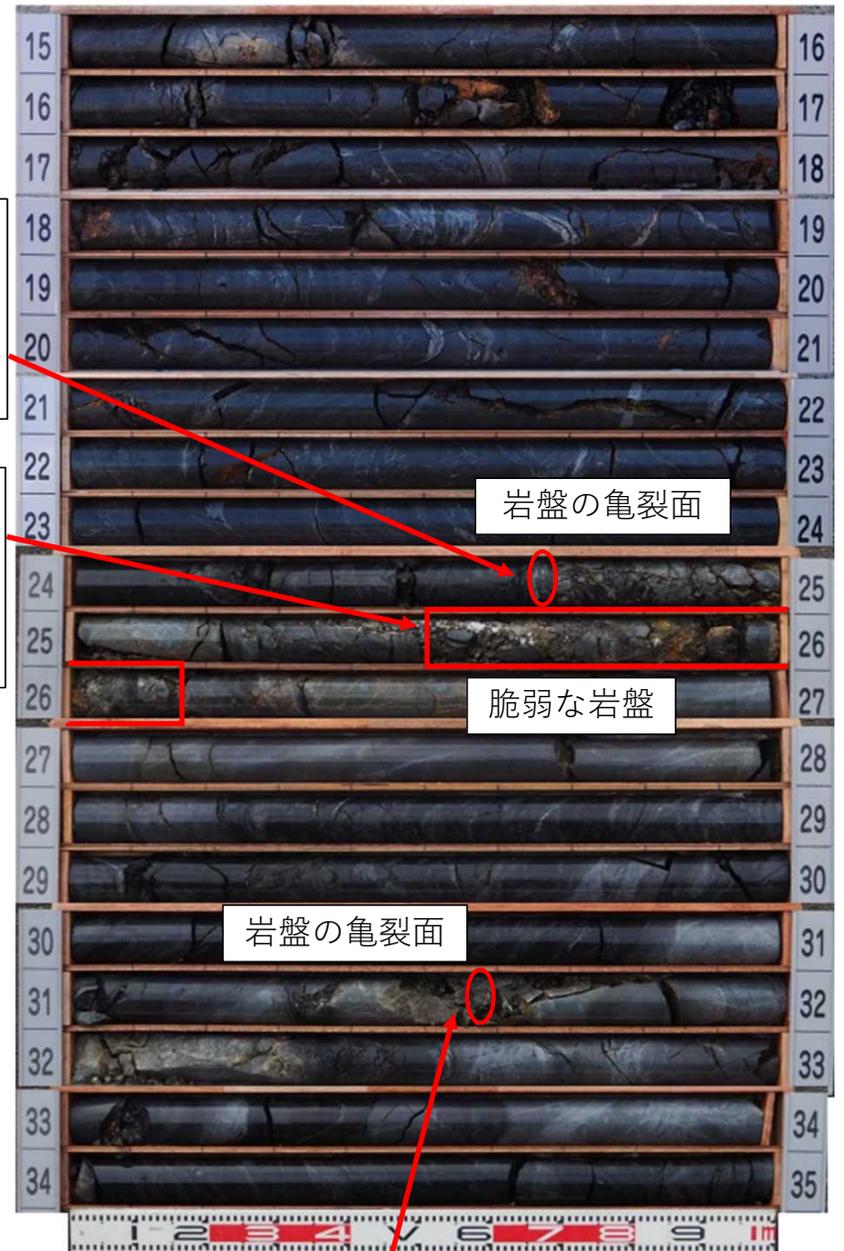
更なる被災が発生した場合、岩盤の亀裂面以上の地層が露出し、岩盤すべりを起こす危険性

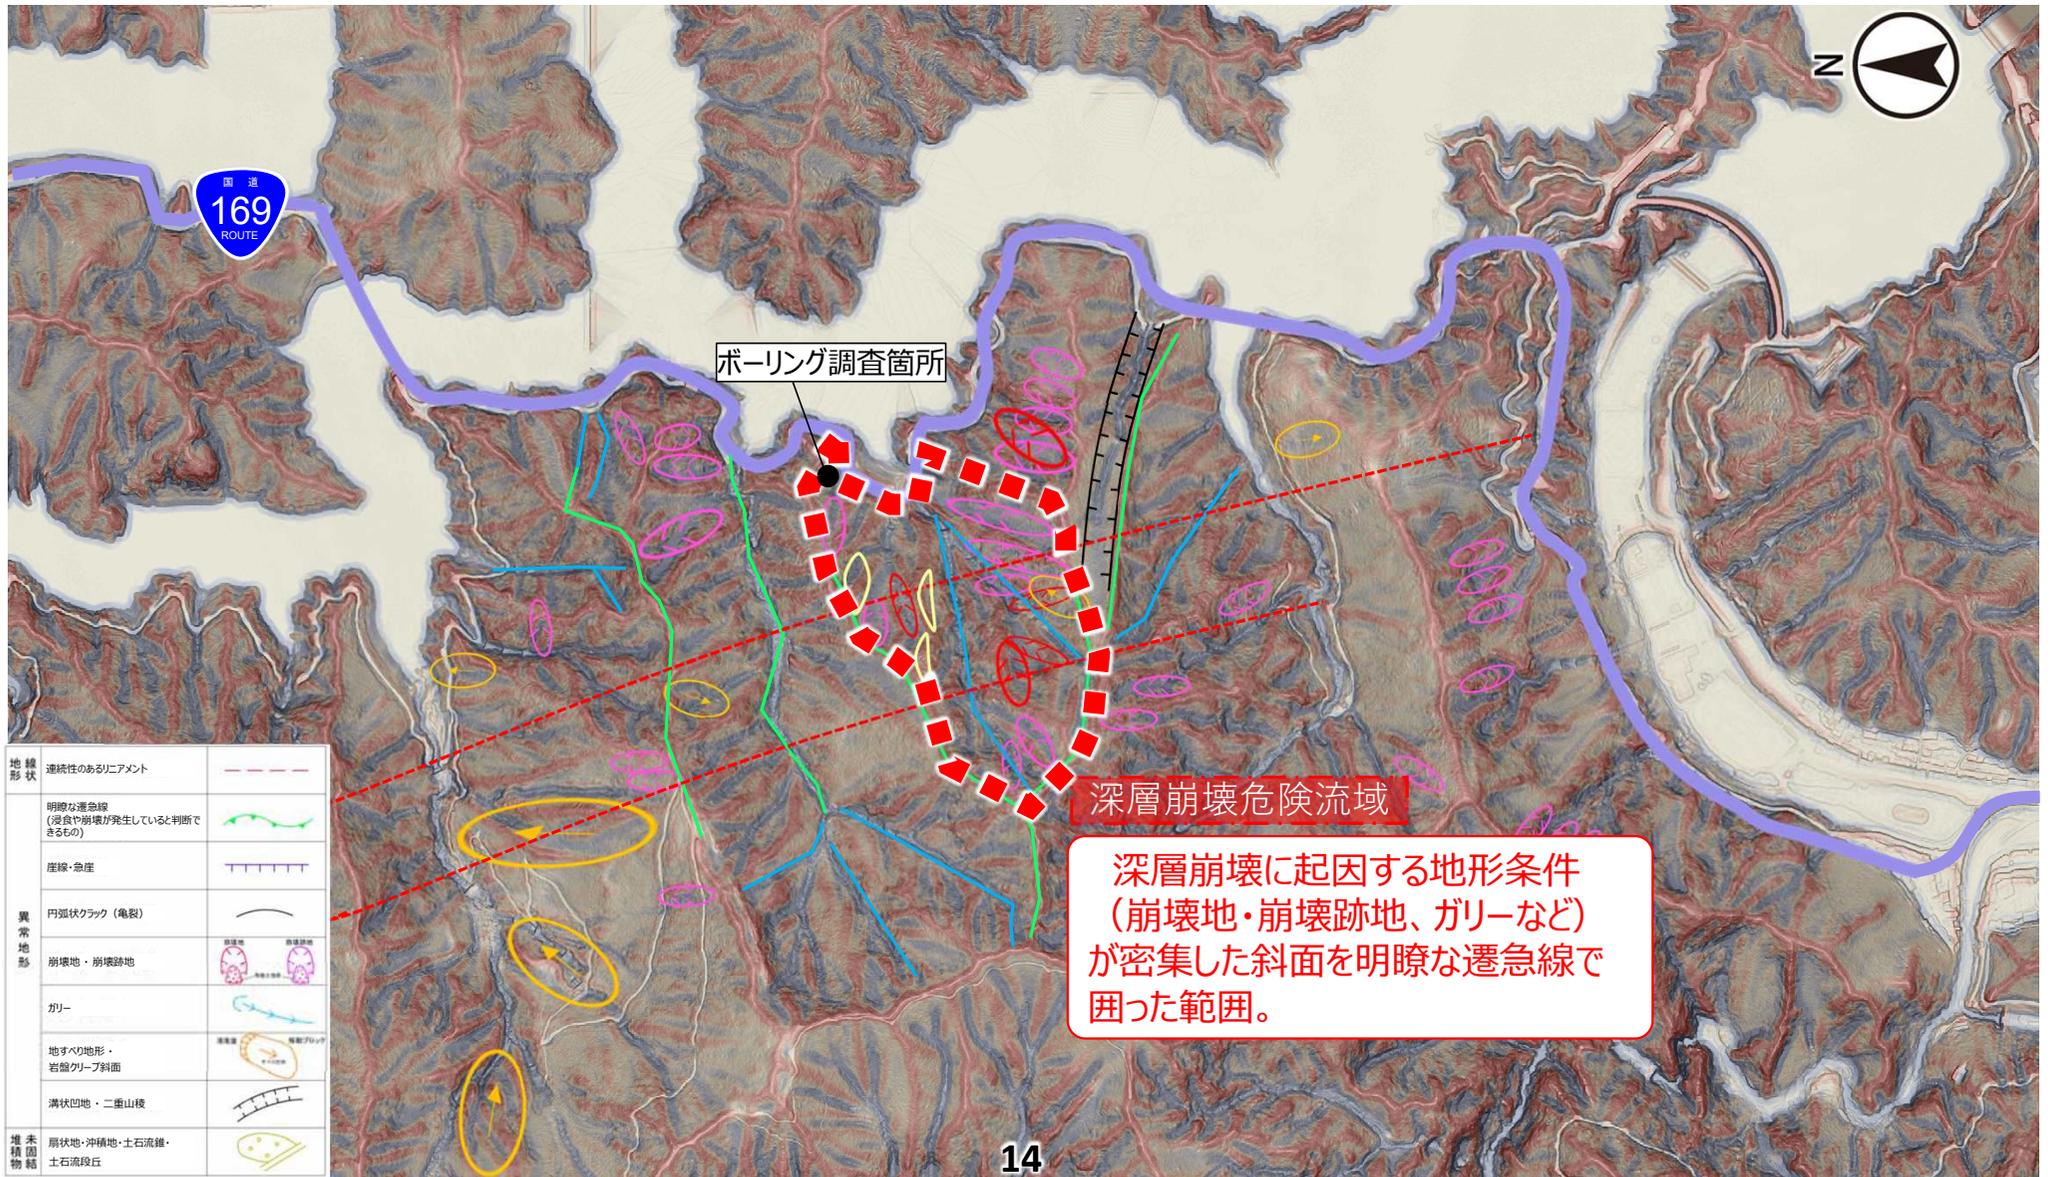
- 航空レーザー計測データを用いて、**崩壊に起因する崩壊地形等の地形情報等を抽出。**
- 地形判読を行った結果、深層崩壊に起因する地形が密集した斜面を遷急線で囲ったエリアが**深層崩壊危険流域の範囲。**
