1 高良神社本殿 1棟 [有形文化財（建造物）]

[所在地] 天理市櫛本町 1496 番地
 [所有者] 高良神社
 [員数] 本殿 1棟 附 修理銘札 1枚
 [時代] 室町時代後期
 [概要]

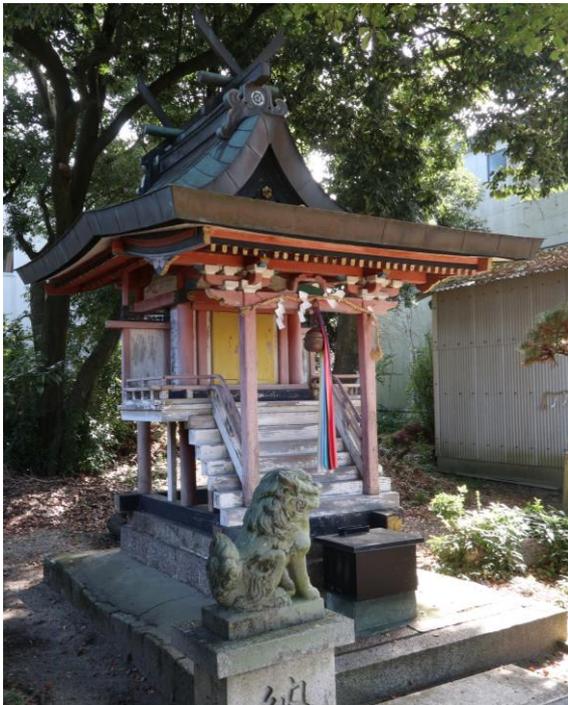
正側面全景 北西より

本殿は一間社春日造で、屋根は檜皮葺形の銅板葺である。軸部、組物および軒廻りは当初形式をよく残し、身舎背面の破風や継破風の形状から当初は厚板葺であったとみられる。本殿の建立年代を直接示す史料は確認されていないが、虹梁形頭貫の木鼻の形状、墓股の形状および内部彫刻が左右非対称であること、庇頭貫は袖切のみを付けること、垂木の上下面に反りがあり飛檐垂木に扱きがつくことなどは中世後半の形式を示している。

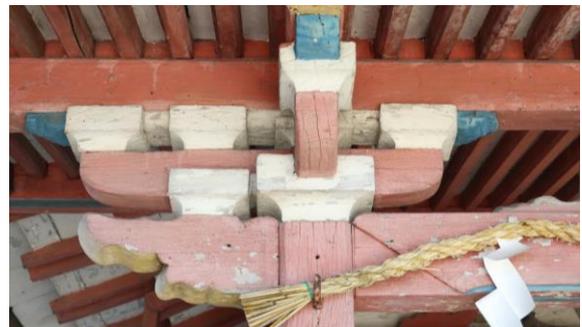
庇組物詳細

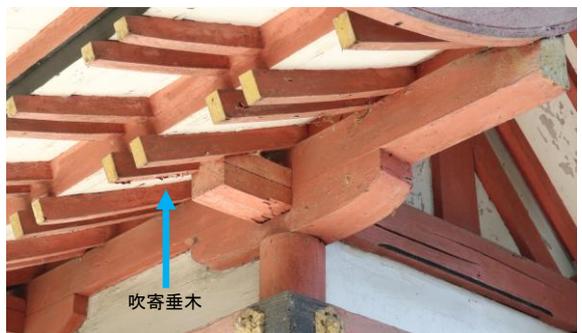
背面側の軒廻り・組物詳細

これらの特徴や類例から高良神社本殿は室町後期の建立と考えられる。一部に後世の改変があるものの保存状態は良好であり、また、類例の少ない身舎を吹寄垂木とする点や当初は厚板葺である点も特徴的で、県内に残る中世の春日造社殿として極めて重要である。
