## ② 区画線の維持修繕（視認性の向上）

### ●令和6年度の区画線修繕の実施状況

五條土木事務所管内：国道168号・阪本五條線（五條市本町2丁目、五條市犬飼町、五條市火打町）

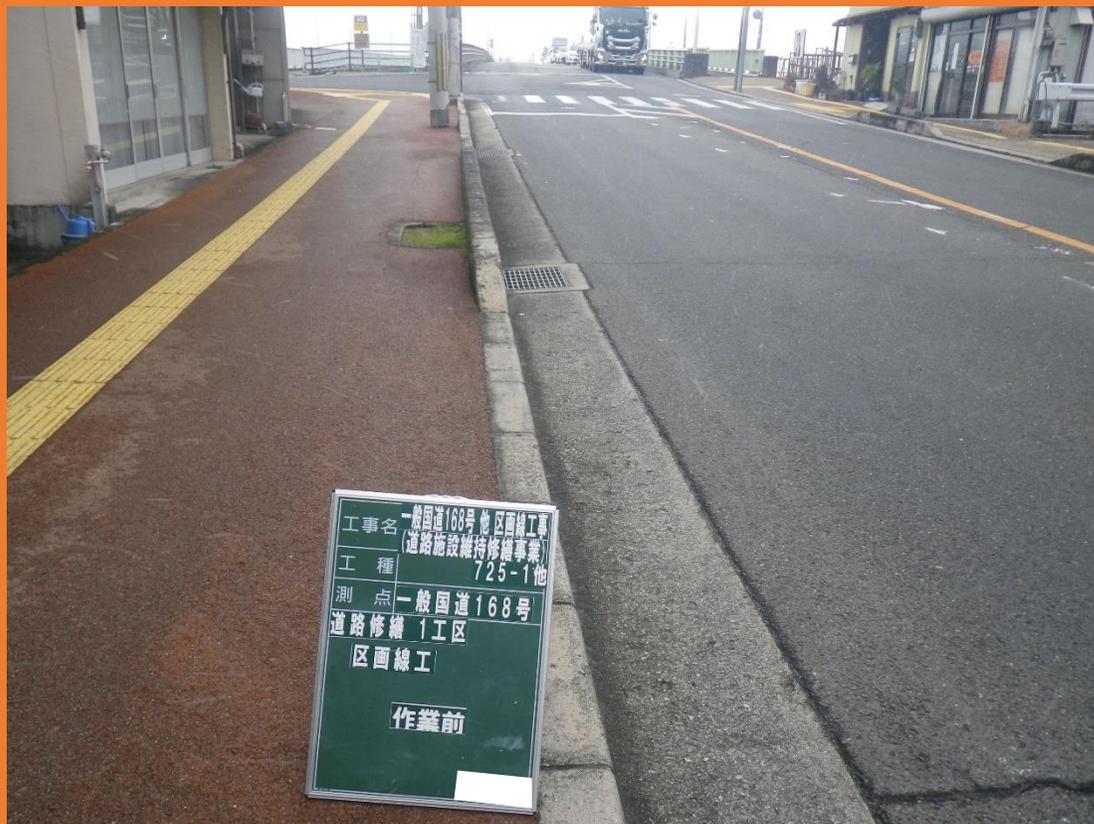
#### リフレッシュプロジェクト実施前

【判定Ⅲ：要補修】  
摩耗、剥離が進行し視認が困難

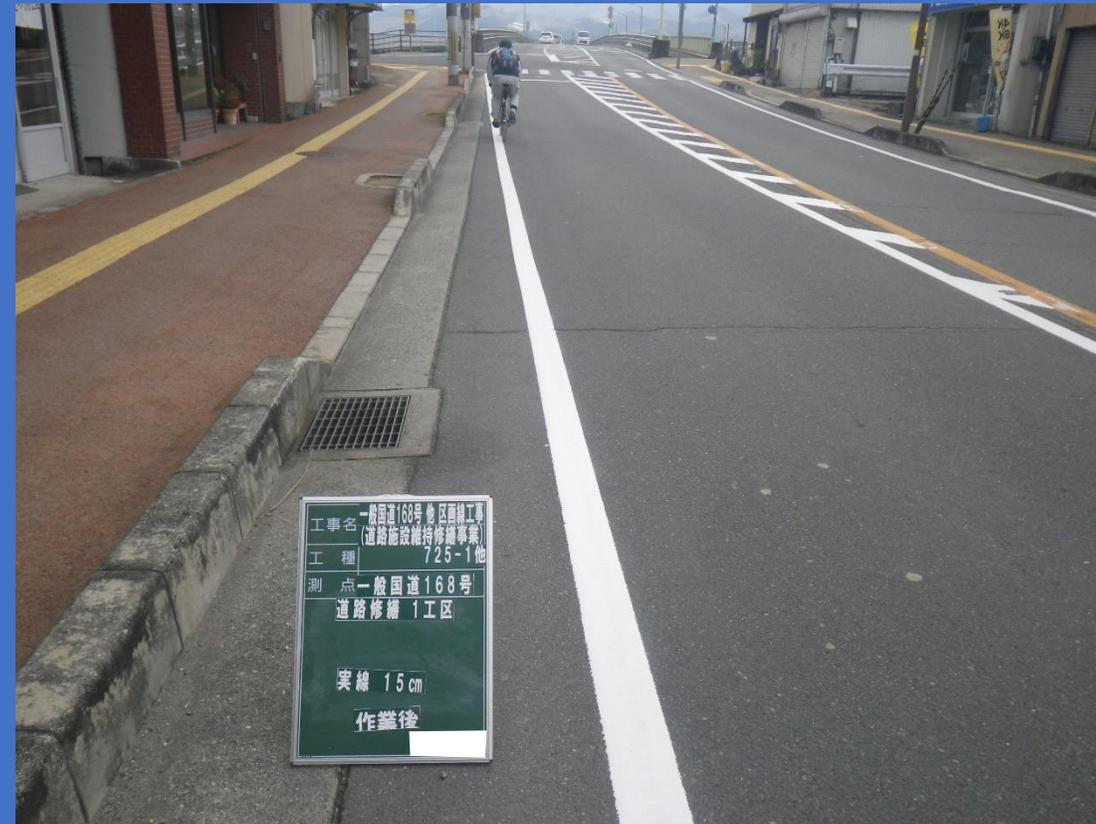
#### リフレッシュプロジェクト実施後

【判定Ⅰ：健全】  
区画線が鮮明

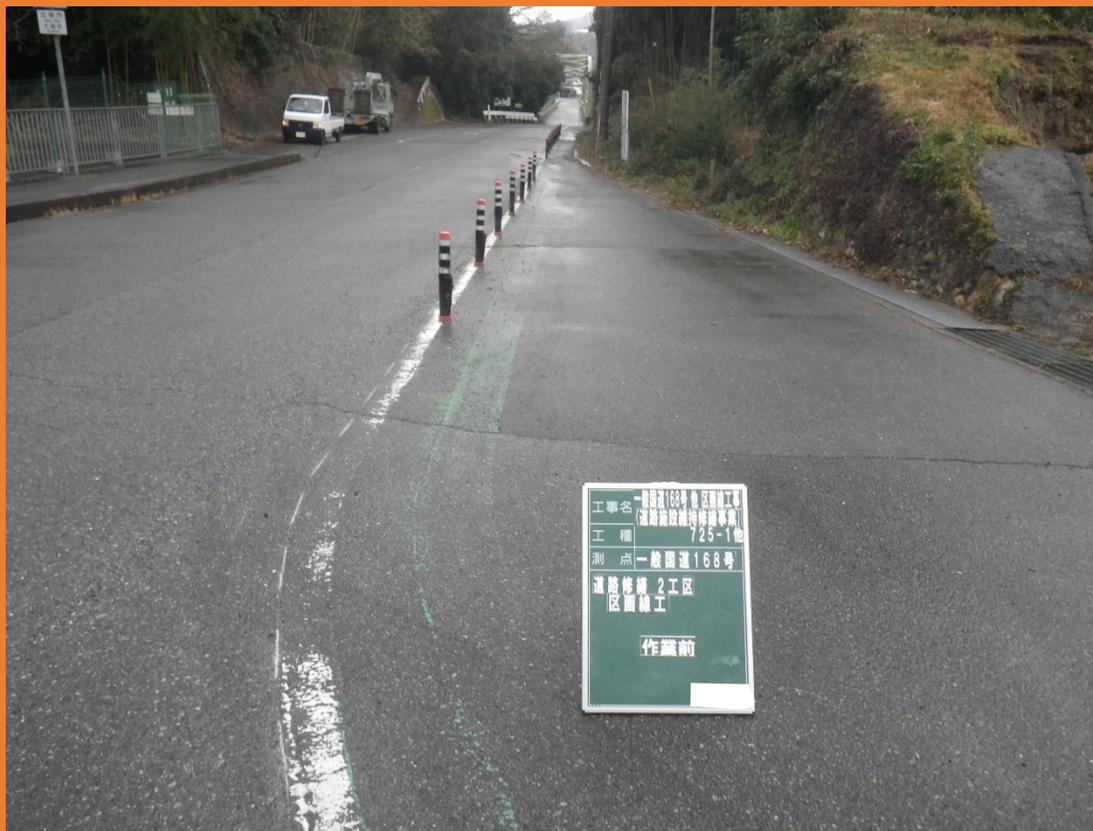
リフレッシュプロジェクト実施前

【判定Ⅲ：要補修】  
摩耗、剥離が進行し視認が困難

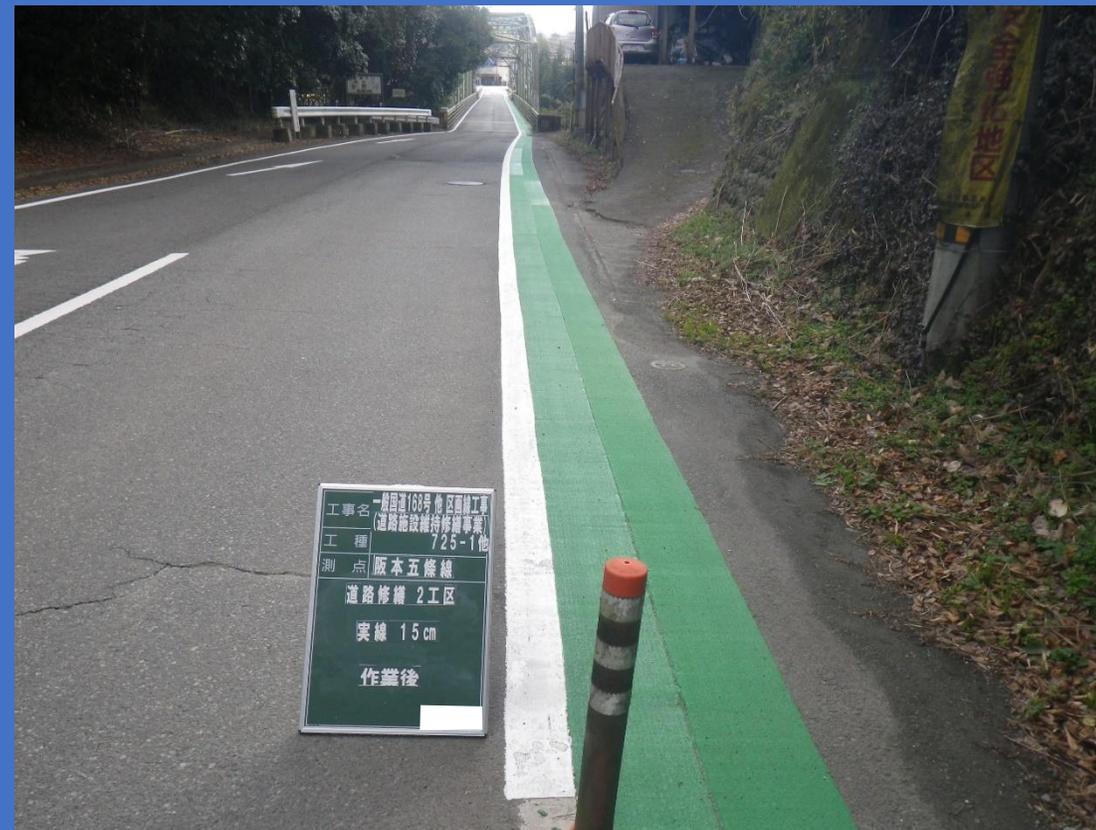
リフレッシュプロジェクト実施後

【判定Ⅰ：健全】  
区画線が鮮明

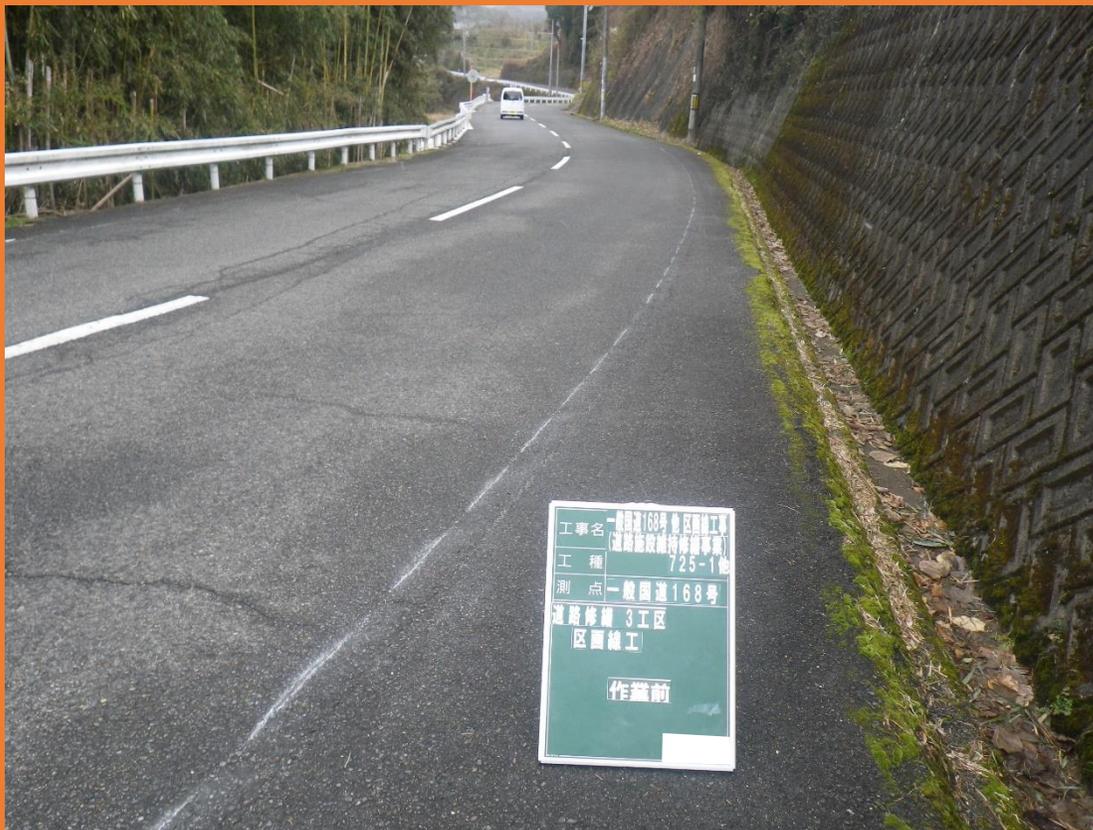
リフレッシュプロジェクト実施前

【判定Ⅲ：要補修】  
摩耗、剥離が進行し視認が困難

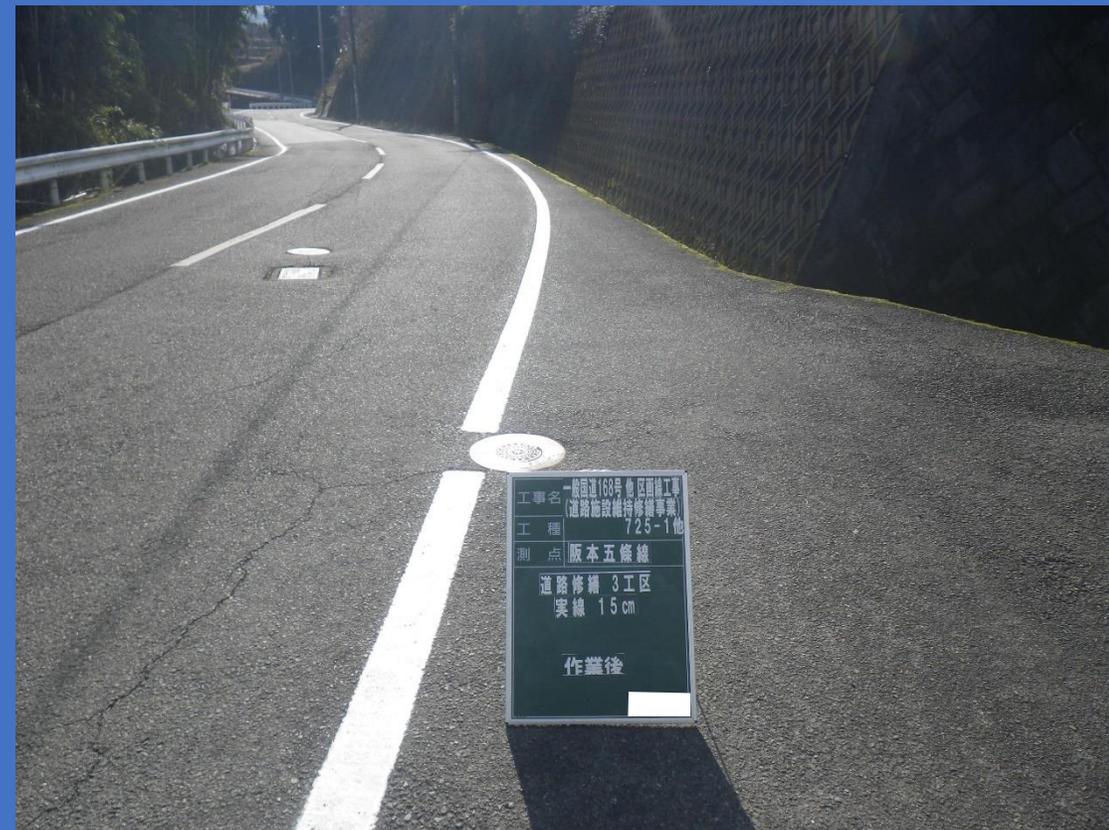
リフレッシュプロジェクト実施後

【判定Ⅰ：健全】  
区画線が鮮明
