■令和7年11月13日～14日 建設委員会 県外調査（鹿児島県、熊本県）

北薩トンネル復旧工事について

国道10号白浜拡幅事業について

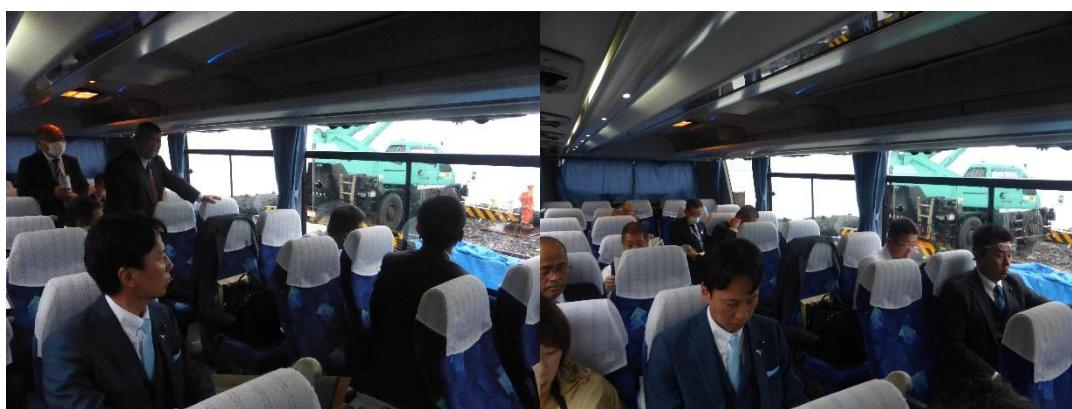
- ・白浜地区では施工ヤード（工事用道路）整備のための矢板の設置が進められている
- ・当該地区は硬質な地盤であるため硬質地盤クリア工法を導入して矢板を設置している

【硬質地盤クリア工法】

岩盤等に杭（矢板）を打設する場合に従来工法では岩盤層を大きく破碎しながら掘削して、そこに砂を充填したのちに杭を打設する工法が一般的だった。この工法では工費がかさみ、工期も長くなる欠点があった。

硬質地盤クリア工法では最小限の先行掘削と杭の圧入が可能となり、岩盤掘削と鋼矢板の圧入を1台の機械で行えるため工費・工期の面でより効率的な施工が可能となった。
