## むろう地すべり見楽館リニューアル基本計画の策定について

県土マネジメント部 砂防・災害対策課 石橋 宏章

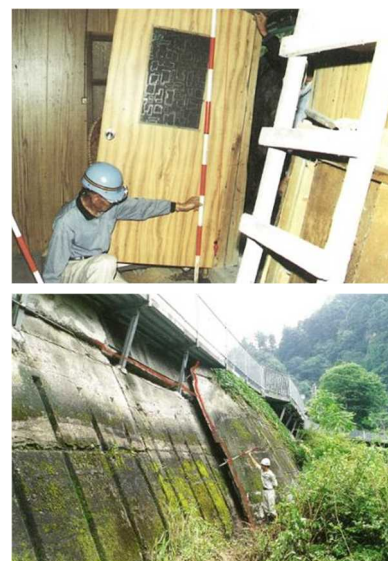
図 3. 地すべりによる  
家屋等への被害 (H7)

見楽館が位置する宇陀市室生は、日本最大級の 144.89ha の地すべり防止区域であり、昭和 34 年の伊勢湾台風の豪雨に伴い地すべりが活性化し、山津波も発生するなど、住宅や道路に未曾有の被害が生じた。当初は地表水の排除を目的とした水路工の整備が進められたが、昭和 46 年の台風 29 号の影響で、住宅倒壊や浸水被害を受けたため、昭和 49 年に地すべり防止区域に指定されている。その後も昭和 57 年の台風 10 号、平成 2 年の台風 19 号・28 号、平成 7 年の梅雨前線による豪雨、平成 9 年の台風 9 号などの影響により、再び地すべり滑動が見られたため、平成 7 年度より災害関連緊急地すべり対策事業を実施し、集水井工、横ボーリング工、水路工などの地下水排除工に加え、鋼管杭やアンカー工といった抑止工の整備を行った。その結果、平成 14 年には地すべり滑動はおおむね沈静化するに至っている。このように当該地域が大規模な地すべり被害を受けた経験や対策工事の取り組みを、地域の人々や子供たちにもわかりやすく伝えていく必要があると考えられ、平成 13 年度に見楽館は完成した。

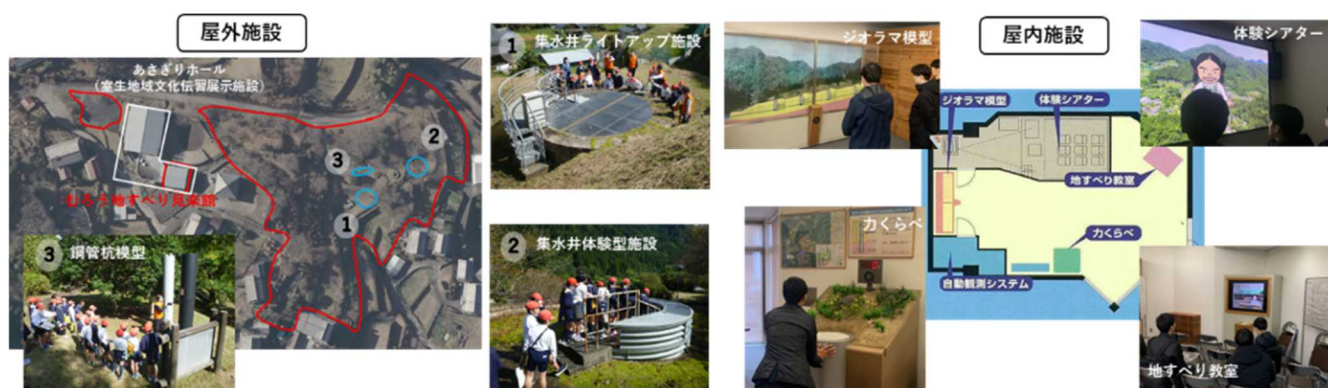
図 4. 見楽館の概要

見楽館は屋外および屋内の二つのエリアで構成されている。全体の構成を図 4 に示す。

施設内ではまず、地すべりの基本的な知識や、室生における地すべりの歴史や対策事業、地すべりの前兆について、映像で紹介する「地すべり教室」が設けられている。さらに、地すべりの前兆や発生時の揺れを、映像と振動する床を通じて体験できる「体験シアター」では、身体感覚を通じて災害の恐ろしさを実感できる設備となっ

ている。また、地下の集水井やボーリング孔を再現したジオラマ模型も展示されており、音声ガイドと連動して光や動きが加えられることで、地下水の流れや対策工法の仕組み等について、視覚的・聴覚的に理解できるよう工夫されている。

屋外には、実際の地すべり対策で使用されている2種類の「鋼管杭模型」（SM570 材 φ508.0mm、SM490 材 φ457.2mm）が実物大で展示されており、対策工の規模感や構造を確認することができる。また、原寸大に近い「集水井の体験模型」では、来館者が内部に入ってその構造を観察できるようになっている。加えて、実際に対策工として整備された「集水井のライトアップ施設」が展示されており、ボーリング孔から湧き出る水の様子や内部の構造が照明によって観測することができる。

展示施設における課題として、屋内外に設置された展示施設は、施設完成当初から大きな更新が行われておらず、映像や展示内容も当時のままである。そのため、特に子どもにとっては表現が古く感じられ、興味を引きにくくなっている。また、本施設がなぜこの場所に整備されたのかを説明する導入的な展示が存在せず、利用者が背景や目的を理解しにくい構成となっている。屋外展示に関しても、各展示間の関連性が乏しく、全体としての一体感や体系的な理解を促す構成には至っていない。加えて、防災教育の観点からは、ハザードマップの設置など、地すべり災害から身を守るための情報提供が不足しており、その充実が求められるのではないかと考える。
