## 8. 五條市大塔町清水(宇井地区)

### 被災状況

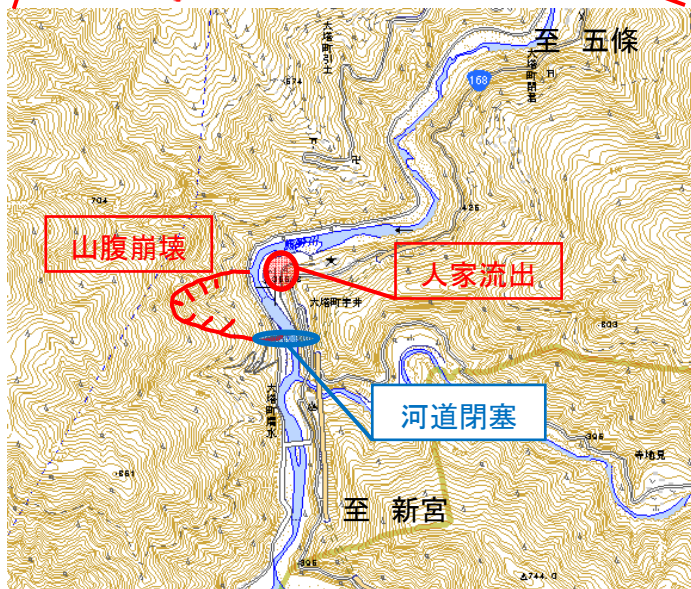
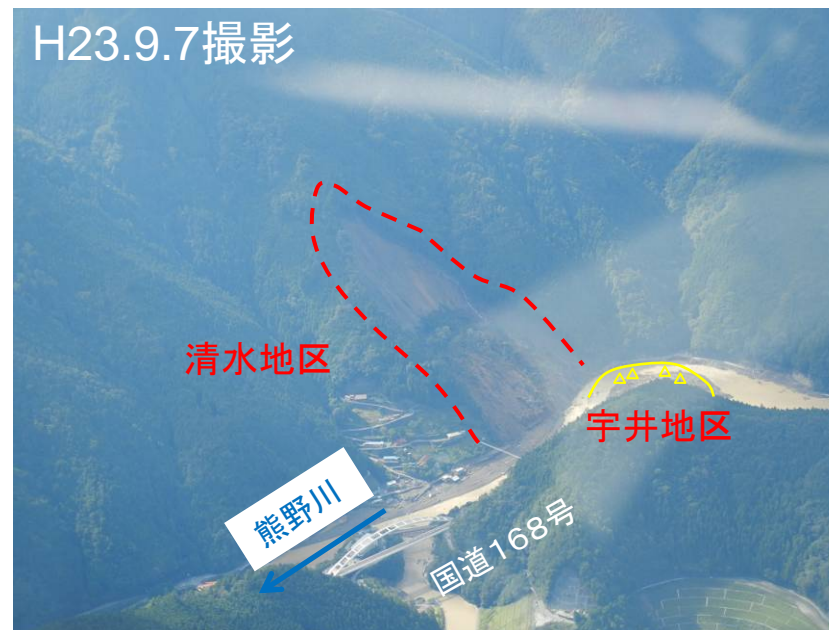
- ・台風12号の豪雨により清水地区の山腹が崩壊  
(累計降雨量 :870mm 宇井)
- ・山腹崩壊により、熊野川が河道閉塞  
(崩壊土砂量 :530,000m<sup>3</sup>)
- ・上流の宇井地区が水没

- 
- ・県道高野天川線(L=300m)流出
  - ・人家約10棟が流出(宇井地区)  
(2名死亡、9名行方不明)
