9. 十津川村長殿(濁谷川)

被災状況

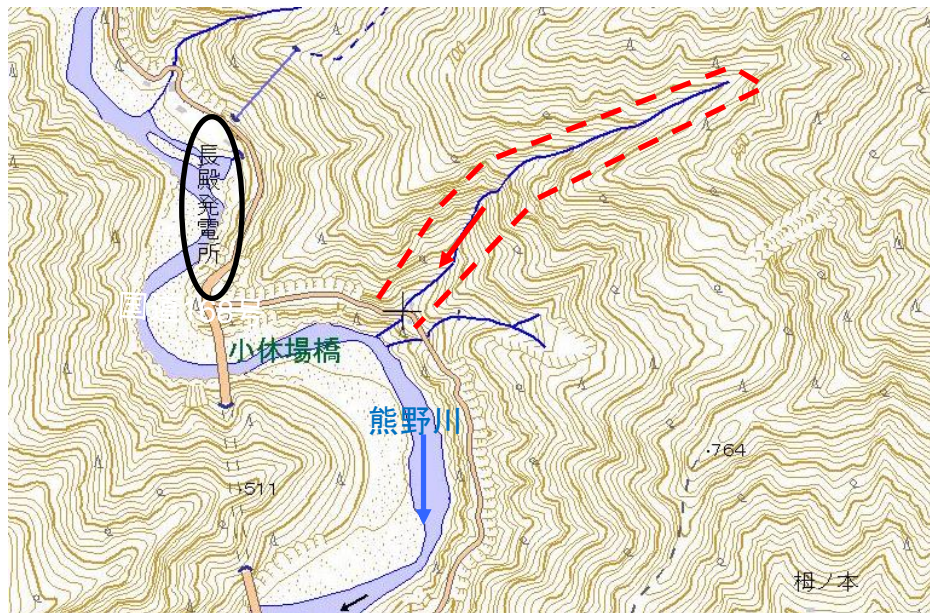
- ・台風12号の豪雨によりテラ谷に土石流が発生
(累計降雨量 : 1,058mm 上野地)
(崩壊土砂量 : 1,200,000m³)

- ・村道(旧国道168号)が寸断
- ・河道閉塞により上流の長殿発電所流出
